Inspeção visual da ponte Joaquim Aires Porto Nacional (TO)

Visual inspection Joaquim Aires Porto Nacional Bridge (TO)

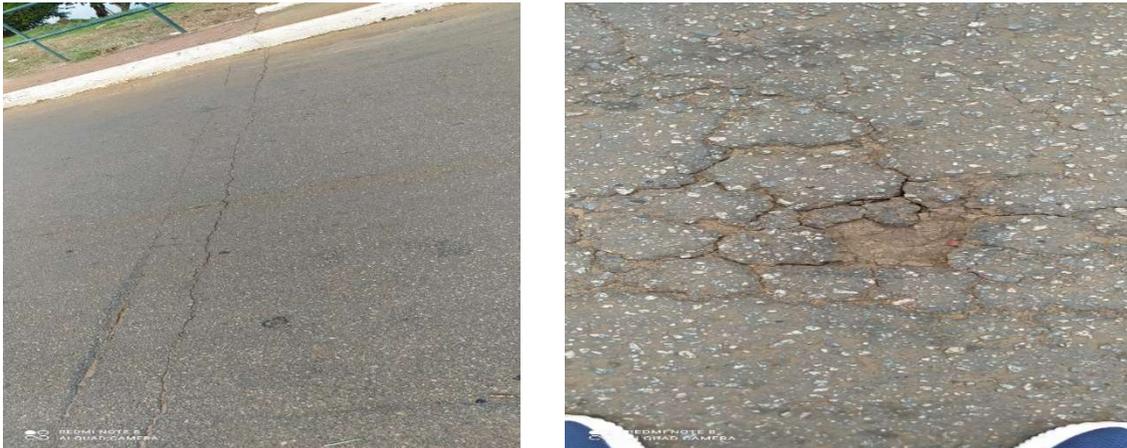
Durante a inspeção visual da ponte, foi verificado o aparecimento de trincas e fissuras em algumas partes do tabuleiro da ponte, fissuras essas que podem estar sendo ocasionadas por fatores de cargas e tensões a que está disposta e sendo agravadas por agentes externos e ambientais, , por exemplo a chuva, ocasionando o aumento da umidade na estrutura, as vezes até gerando “poças” em locais onde o asfalto sofre rebaixamento , fazendo com que o concreto perca suas propriedades, altas temperaturas a que a ponte está exposta, que pode gerar o processo de retração do concreto. As Figuras 3 e 4 demonstram as fissuras no tabuleiro ocasionadas por retração.

Figuras 3 e 4: Fissuras e trincas no tabuleiro.

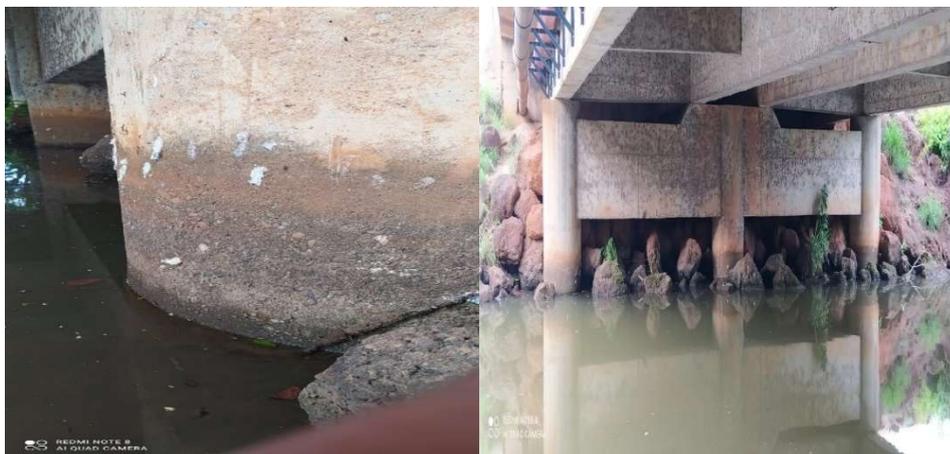
Analisando os pilares da estrutura, foi observado a perda de cobertura deles, que estão em contato direto com a água do rio, notando também um constante aumento e diminuição do nível da água, o que ocasiona o carregamento e enfraquecimento do concreto superficial, esse processo é conhecido como lixiviação.

Segundo o manual de inspeções em ponte rodoviárias do DNIT (2004), a lixiviação é caracterizada pelo carregamento e dissolução dos compostos hidratados da pasta de cimento, reduzindo assim o PH do cimento, além de aumentar a porosidade do concreto. Nas figuras 5 e 6, mostram os pilares da ponte em processo de lixiviação.

Figuras 5 e 6: Lixiviação na base do pilar.

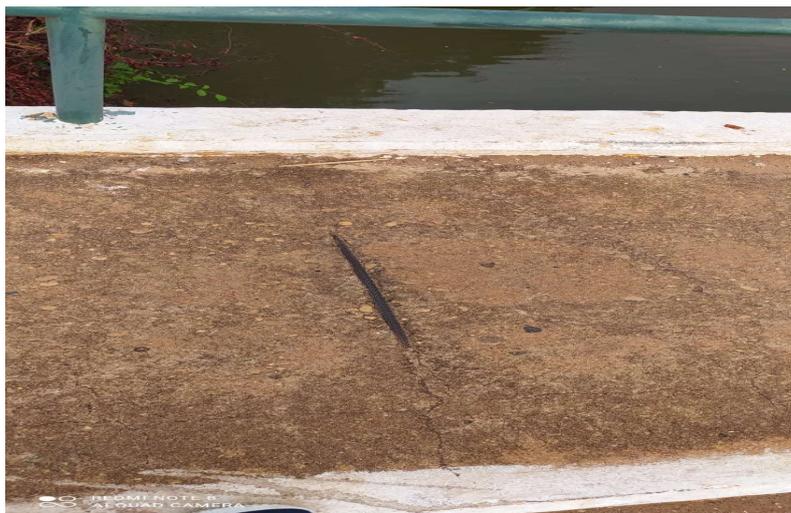
Observou-se trincas ao longo da calçada da ponte, nas quais em alguns pontos houve o processo de retração na parte de cobrimento do concreto e da armadura, fazendo com a armadura da estrutura ficasse exposta e sujeita a outras ações intemperes, como por exemplo a oxidação e consequentemente a corrosão.

O aço da armadura quando exposto sofre a ação de agentes externos como chuva, ar, vapor de água dentre outros, e quando não são tratados levam ao processo de corrosão, que é quando o aço já sofreu com a oxidação e depois de algum tempo passa a corroer, no caso perder massa e consequentemente a resistência. A figura 6 ilustra a armadura da calçada da ponte levemente exposta e já apresentando patologia.

Figura 6: Desagregação e corrosão na estrutura.

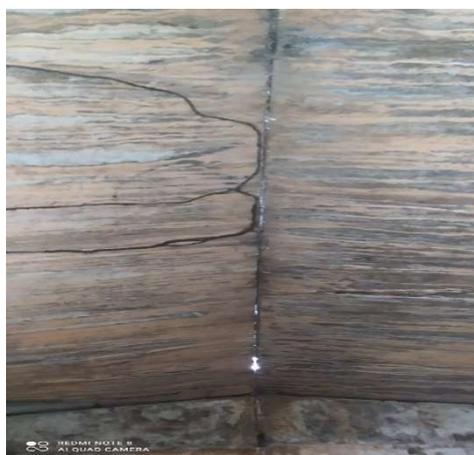
A reação álcali agregado é uma reação química que acontece internamente no concreto entre os hidróxidos alcalinos e alguns tipos de minerais que também estão na composição dos agregados. Na presença de umidade a reação é capaz de expandir, gera fissuras, deslocamentos e se se não tratados podem levar o comprometimento da estrutura. De acordo com Stanton (1940) em constatações experimentais, a reação é capaz de causar eflorescências brancas, provocar expansão e fissurações. A figura 7 ilustra, o início de uma reação álcali agregado na parte inferior do tabuleiro da ponte.

Figura 7: Reação Álcali Agregado na estrutura.

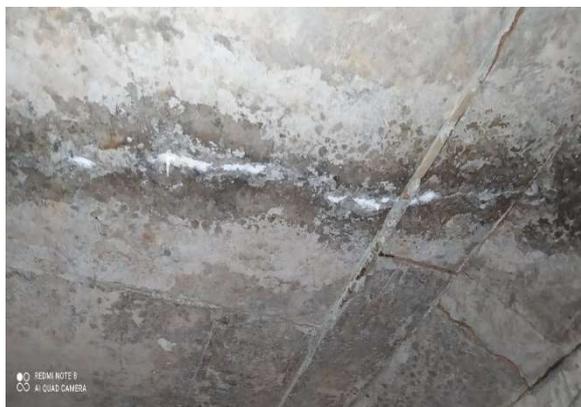
Durante a vistoria foi analisado o começo de eflorescência na parte inferior dos tabuleiros, processo esse decorrente inicial do processo de lixiviação, a eflorescência deixa o concreto mais poroso, o que leva a abrir espaço para a decomposição de outros hidratos do concreto, tem aparência esbranquiçada, deixa o concreto mais fraco e suscetível ao processo de corrosão. Na figura 8 ilustra um pouco a eflorescência encontrada.

Figura 8: Eflorescência.

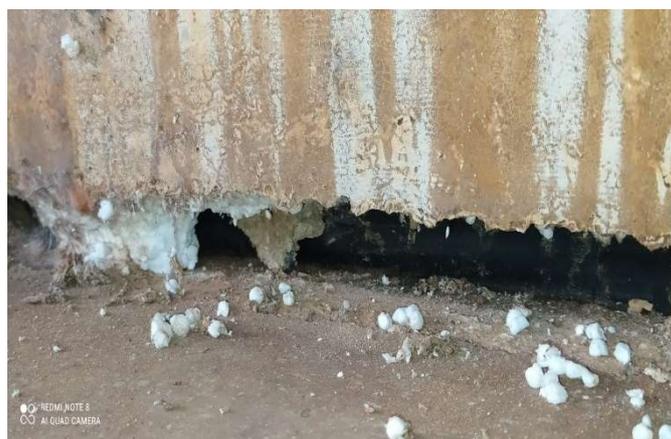
Foi notado o neoprene como aparelho de apoio e que ele se encontra já com um pouco de compressão, possivelmente pelas cargas que recebe durante sua vida útil, e por falta de manutenção necessária para manter sua qualidade e aumento da carga móvel ao longo das décadas. Na figura 9 mostra o material comprimido.

Figura 9: Uso de neoprene como aparelho de apoio.
