Inspeção na ponte do setor Jardim Querido em Porto Nacional

Inspection on the bridge of the Wanted Garden sector in Porto Nacional

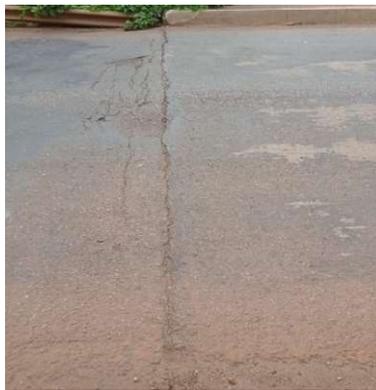
Na inspeção realizada in loco foi identificado algumas anomalias, como as fissuras e trincas, onde foram observadas e encontradas em uma boa parte da ponte. Essas fissuras tendem a surgir quando o concreto possui baixa fragilidade, devido a uma má execução de projeto, excesso de carga, ataques químicos, variação de temperatura, retração e cura deficiente. A Figura 3 demonstra as fissuras no tabuleiro ocasionadas por retração.

Figura 3: Fissuras e trincas no tabuleiro.

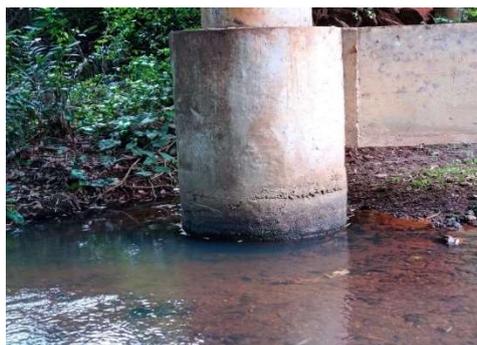
A lixiviação é ocasionada através do arraste do hidróxido de cálcio presente na pasta de cimento, isso se dá através da água que passa pela estrutura. De acordo DNIT (2004) na pasta de cimento os compostos hidratados passam pelo processo de dissolução e em seguida são arrastados pela ação de água pura, água carbônica e água ácida. A areia é um dos materiais que se desprende da estrutura através do arraste, tornando o pilar poroso e com aspecto de lixiviação.

Figura 4: Lixiviação na base do pilar.

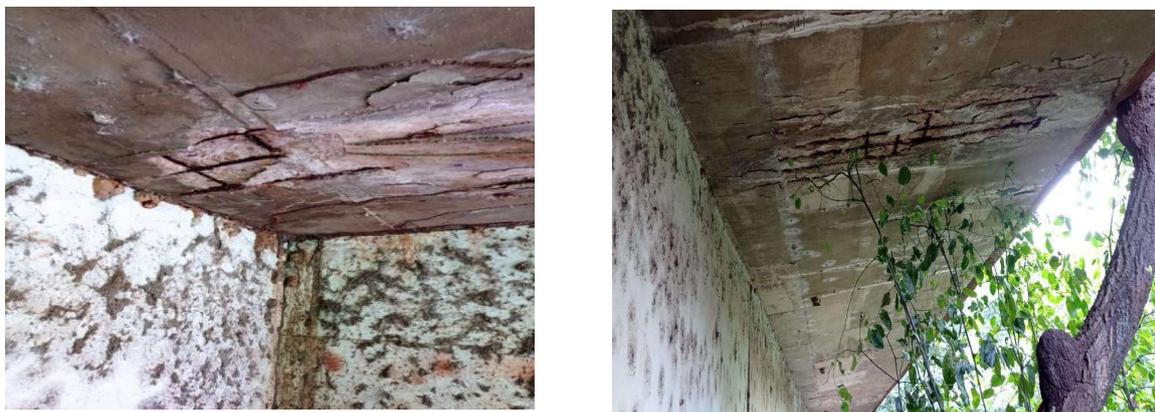
De acordo com o DNIT (2004) a desagregação no concreto, mostrada na figura 5, ressalta a exposição das armaduras no processo de corrosão, que está relacionada aos ataques químicos presentes no concreto, e as fissuras por conter aberturas sofrem expansão, devido a ação dos fenômenos externos isso acarreta um aumento no volume do concreto, e assim gera a separação dos fragmentos do concreto devido à oxidação da armadura.

Figura 5 e 6: Desagregação e corrosão na estrutura.

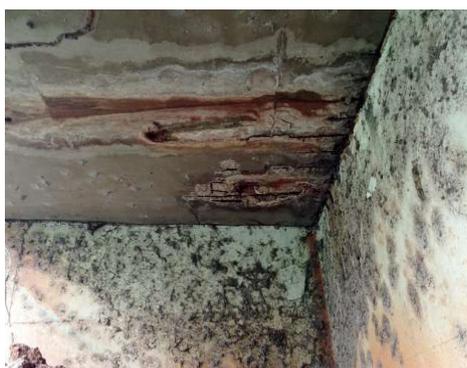
Durante a inspeção foi observado na parte posterior do tabuleiro a reação química entre íons alcalinos e materiais silicosos, tornando assim uma ação álcali-agregado, que é uma reação que provoca o aparecimento de fissuras e expansão no concreto, devido à perda de durabilidade, de resistência e o excesso de umidade presente na estrutura, na figura 6 encontra-se essa patologia.

Figura 7: Reação Álcali Agregado na estrutura.

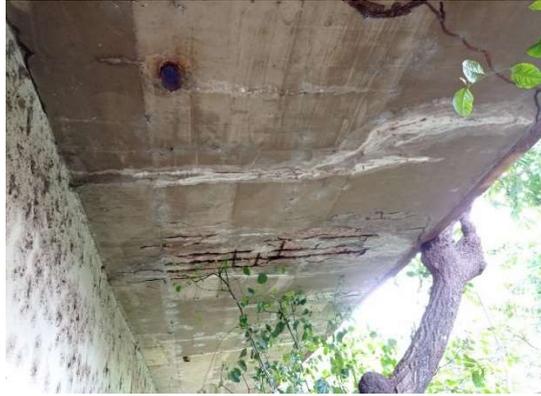
Durante a inspeção foi observado que a eflorescência está localizada na parte posterior do tabuleiro como mostra a figura 7, esse tipo de patologia tem como principal característica o aparecimento de manchas esbranquiçadas, e segundo Vitorio (2002) esse tipo de patologia faz parte dos principais defeitos encontrados em pontes. Essa patologia provoca a redução de proteção do aço contra a corrosão, que é ocasionada através da reação do óxido de cálcio do concreto com o dióxido de carbono.

Figura 8: Eflorescência

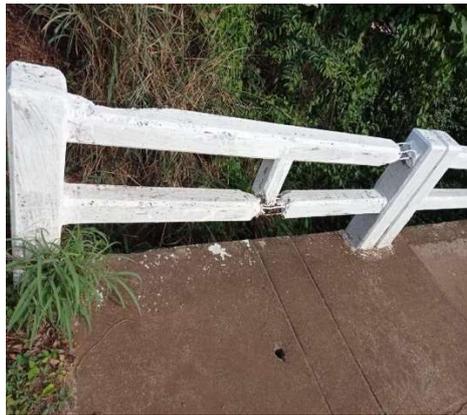
As barreiras são elementos constituintes da superestrutura de uma ponte, e tem como finalidade atender os critérios de resistir o choque de veículos, não provocar o capotamento do veículo e não desacelerar o veículo bruscamente. E na ponte inspecionada foi identificado barreiras com patologias avançadas, onde necessita de uma troca dele. Na figura 8 tem a demonstração do estado que se encontra essas barreiras.

Figura 9: Barreira danificada
