Manifestações patológicas em pavimentação asfáltica: estudo de caso na avenida Nações Unidas de Porto Nacional (TO)

Pathological manifestations in asphalt paving: a case study on avenue Nações Unidas of Porto Nacional (TO)

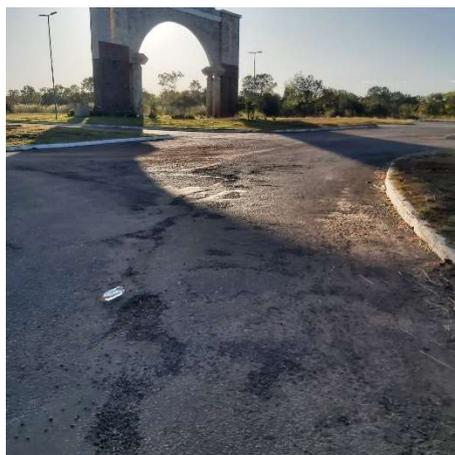
conjunto de patologias. Conforme visualizado na Figura 3, há uma grande quantidade de desgaste na rodovia, o que leva a uma quantidade excessiva de material solto.

Figura 3: Manifestações patológicas próximo ao portal de entrada de Porto Nacional - TO.

Embora haja uma grande quantidade de desgaste, percebe-se que este está evoluindo para o aparecimento de panelas, em virtude da ausência de manutenção corretiva em tempo hábil, associada à utilização da via, bem como aos processos naturais. Considerando que a coleta de dados ocorreu no início de maio, logo após o período chuvoso de Porto Nacional, acredita-se que este período tenha contribuído para acelerar o processo de desgaste, levando à formação de panelas/buracos.

Um outro ponto a ser observado refere-se ao fato de que além destas patologias, há ainda remendos no local, que também se configura como patologia. Em conformidade com DNIT (2009), o remendo trata-se de um preenchimento de panela ou buraco, podendo ser do tipo profundo, quando há uma substituição do pavimento e de suas camadas inferiores, apresentando normalmente o formato retangular; e o tipo superficial, sendo somente uma correção na superfície do revestimento, através da aplicação de uma camada betuminosa (DNIT, 2009). Apesar de se tratar de uma correção de uma patologia, ele também é considerado uma patologia, pois pode causar fissuras e não ser executado de forma correta.

Além de ser uma manifestação patológica, deve-se levar em consideração ao fato de que já houve uma tentativa de solução da problemática, ou seja, já foi realizado a manutenção, no entanto o problema volta a ocorrer no mesmo local, o que pode ser resultado de uma manutenção má executada, ou até mesmo de uma via projetada incorretamente, tanto no que se refere à resistência do pavimento, quanto à drenagem,

uma vez que o local compreende uma baixada, seguida por um canteiro abaixo, levando ao acúmulo de água, e conseqüentemente leva à formação constante de patologias.

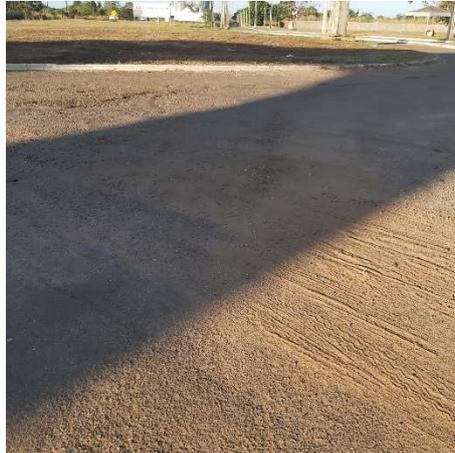
Essa percolação e acúmulo de água na via também leva a um carregamento de material (solo) para a avenida, conforme apresentado na Figura 4. Embora isso não seja necessariamente uma patologia, isso prejudica o bom funcionamento da via, tanto no tráfego, podendo levar à ocorrência de acidentes, quanto na drenagem dela.

Figura 4: Acúmulo de solo carregado pelas chuvas e desagregação de material do pavimento.

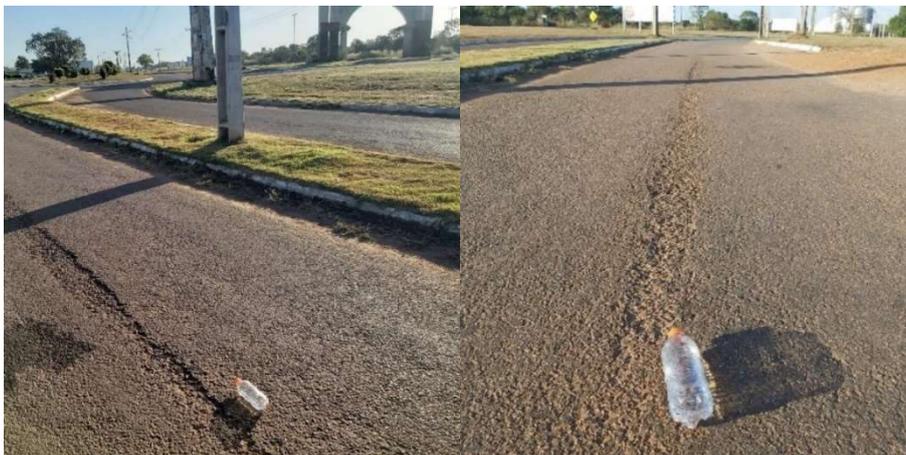
Seguindo a avenida, sentido à cidade, identifica-se, novamente, uma longa faixa de desgaste, onde a desagregação do material está evoluindo para formação de panelas, conforme evidenciado na Figura 5. Esse mesmo tipo de manifestação patológica é visualizado ao longo de todo o trecho analisado, tanto do lado da via sentido setor Umuarama, quanto ao lado da via sentido saída para Palmas, conforme evidenciado pela Figura 6, com diferentes trechos da via.

Figura 5: Longa faixa de desgaste.

Ribeiro (2017) cita que esse tipo de patologia possui raízes de causas “naturais”, como o tráfego e o intemperismo, no entanto também está associado a erros construtivos, com a utilização de materiais de baixa qualidade. Logo, acredita-se que devido todo o trecho analisado apresentar longas faixas de desgaste, a principal causa refere-se à má execução.

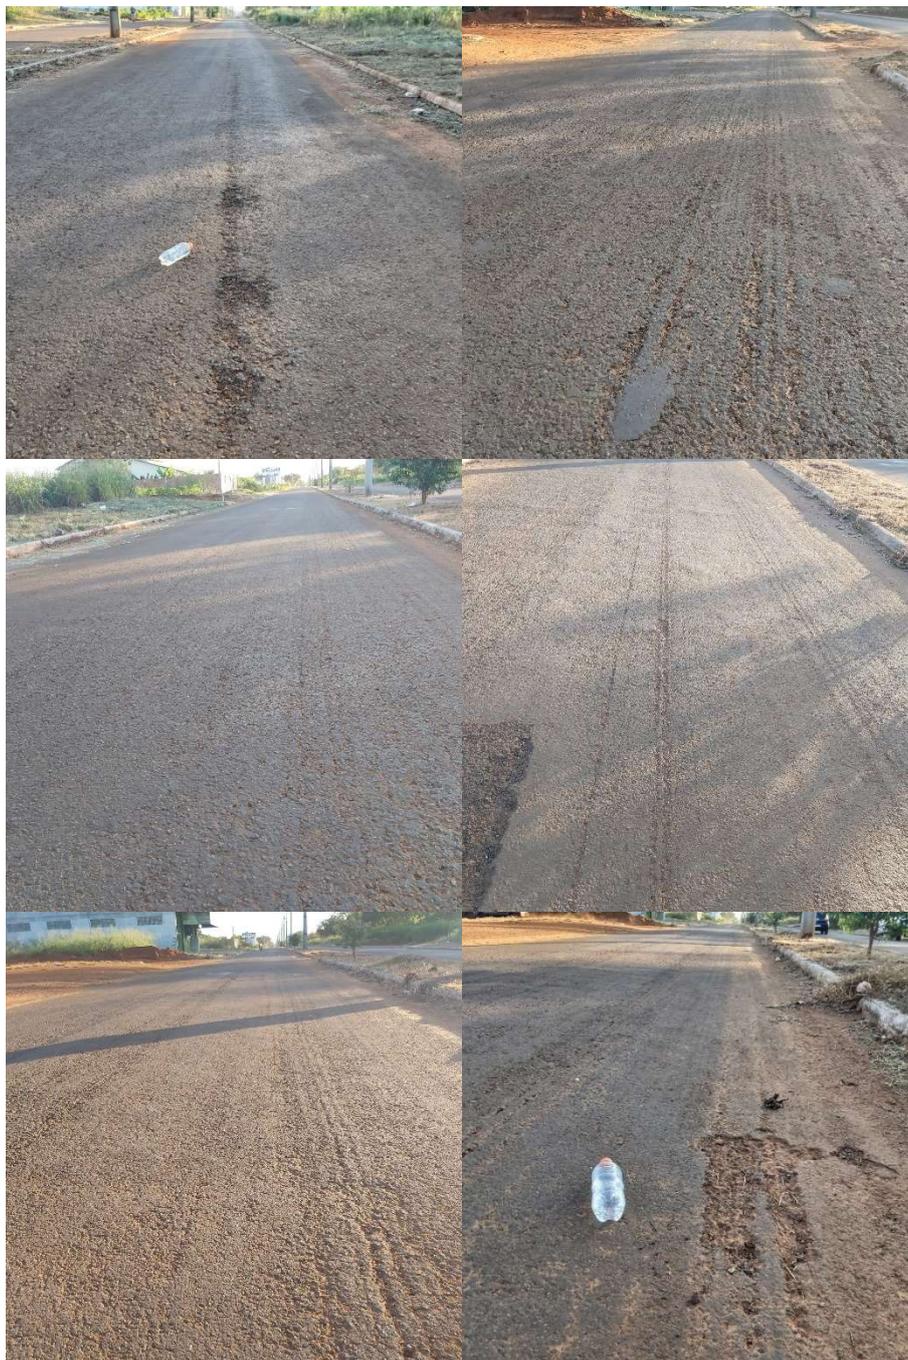
Verifica-se que as faixas de desgaste são longas, e em determinados pontos há locais que também estão evoluindo para a formação de panelas. Em um determinado local, do lado da via sentido saída para

Figura 6: Longas faixas de desgaste em todo o trecho analisado.

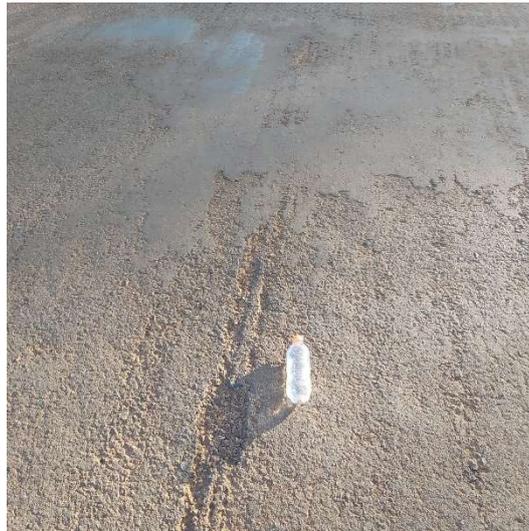
Palmas, além da longa faixa de desgaste, também há uma panela em formação, próximo a um remendo, onde este último apresenta característica semelhante a exsudação, apresentando uma superfície lisa, sem a presença de agregado, conforme apresentado pela Figura 7.

A exsudação trata-se de uma patologia caracterizada pelo excesso de ligante betuminoso na superfície do pavimento (DNIT, 2009; HAIDEN, 2018). Sua causa se dá pela dilatação asfáltica em virtude do calor e ao baixo volume de agregados ou pelo excesso do ligante betuminoso (RIBEIRO, 2017).

Figura 7: Desgaste, panela e exsudação.

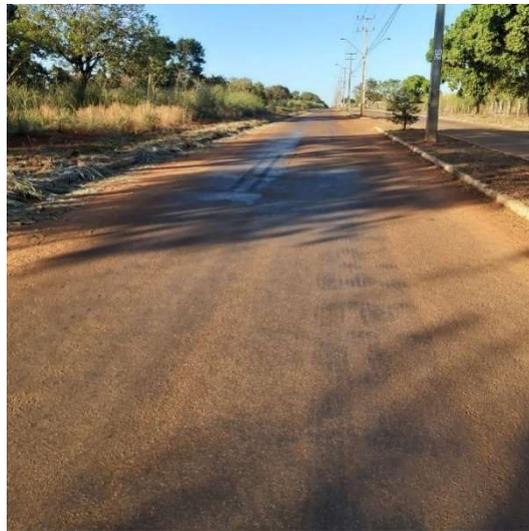
Esse tipo de patologia também é observado em outro ponto, conforme a Figura 8. No entanto identifica-se que esta apresenta-se de forma leve. Porém, em períodos chuvosos, o asfalto molhado pode se tornar ainda mais liso, e levar à ocorrência de acidentes, devido ao fenômeno de aquaplanagem. Além disso, de forma aparente, o trecho não parece ter sido remendado, o que pode ser resultado da execução da via,

levando novamente à verificação de que há problemáticas na sua execução e utilização de materiais.

Figura 8: Exsudação.

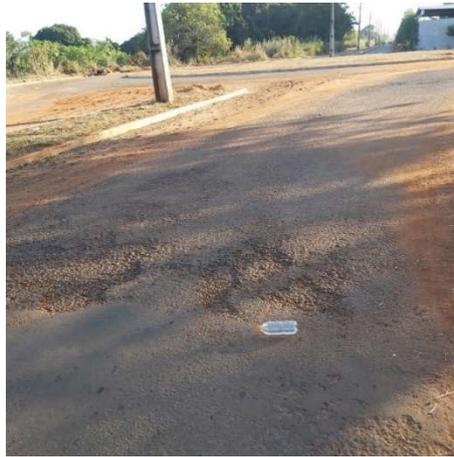
Próximo a uma empresa de processamento de grãos, localizada a cerca de 500 metros do portal, há uma rotatória, de onde vem um cruzamento, proveniente de uma entrada posterior ao portal, onde verifica-se a presença de desgaste em estado avançado, já apresentando uma certa profundidade em evolução para panelas, evidenciado pela Figura 9.

Além disso, verifica-se uma presença excessivo de solo no entorno da rotatória, que pode ser resultado de uma deficiência na drenagem da via, uma vez que as águas que percolam da via perpendicular, para na rotatória, trazendo sedimentos, uma vez que a via apresenta uma diferença de nível.

Figura 9: Desgaste e formação de panelas.

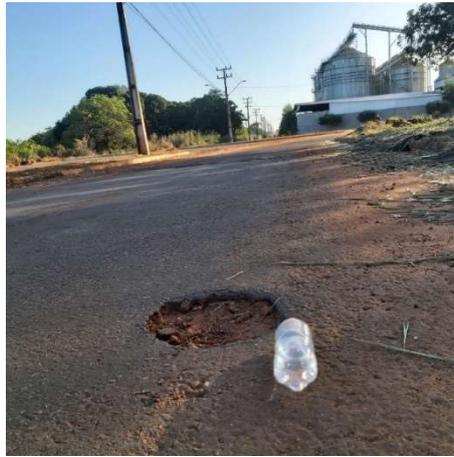
Ainda próximo a rotatória, observou-se a presença de panela, que em seu entorno apresenta desgaste, o que demonstra que esta pode ser uma evolução desta patologia, conforme evidenciado pela Figura 10. Assim, além do fato de que a via apresenta sinais de má execução, com o uso de materiais de baixa qualidade, esse trecho também apresenta uma maior quantidade de frenagem, por se tratar de uma rotatória, o que leva ao acúmulo de cargas em um determinado ponto, podendo levar ao aparecimento de panelas.

Figura 10: Painela.

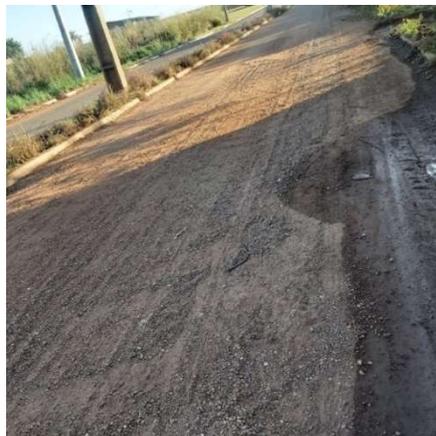
Ainda nas proximidades da empresa, verificou-se um local onde houve um remendo realizado recentemente, em toda a largura da via, onde verificou-se que provavelmente este se referia a uma painela com uma grande profundidade e extensa, uma vez que o material se espalha por cerca de 20 metros. No entanto, aparentemente ele não foi executado corretamente, visto que apresenta solo e brita, e não se identificou material betuminoso, representando uma problemática, uma vez que o tráfego e o intemperismo podem levar o material e reaparecer as painelas.

Figura 11: Remendo incorreto em uma área extensa.

Por se tratar de uma área os o remendo voltou-se à cobertura de painelas com grande profundidade, atingindo as camadas de solo do pavimento, o tipo de remendo recomendado seria o profundo, onde em conformidade com DNIT (2010), os este deve ser realizado através de uma remoção do material até a profundidade da área degradada, deve ser feito um corte a pelo menos 30 centímetros da área não afetada, deve ser feito a limpeza, pintura de ligação nas faces com emulsão asfáltica de ruptura rápida, preenchimento da cava com o uso de mistura asfáltica quente de graduação densa.

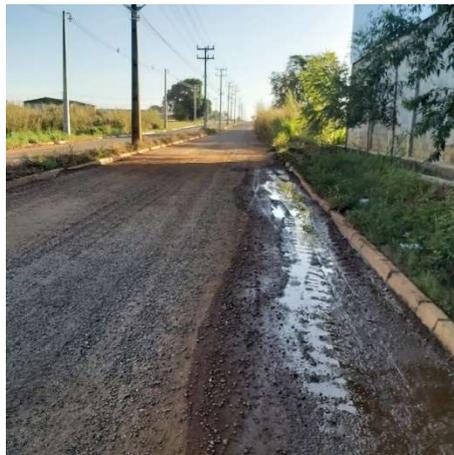
O local ainda apresenta uma umidade excessiva, onde foi identificado que a empresa de processamento de grãos possui um escoamento de água ininterrupto, ficando sempre empoçada na lateral da via, podendo contribuir para o aparecimento de mais patologias. Essa problemática é evidenciada conforme a Figura 12.

Figura 12: Água empoçada próximo ao local com painelas remendadas.

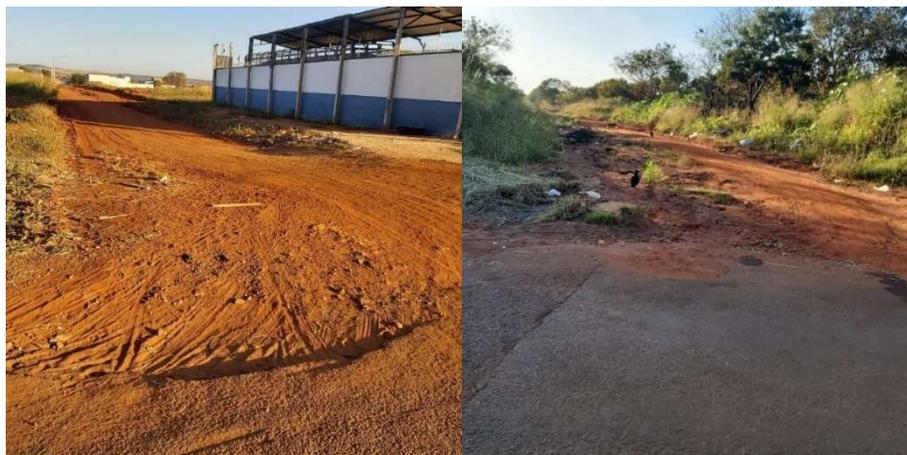
Por não apresentar pavimentação, o encontro entre a Avenida Nações Unidas e essas vias é marcado por erosões que além de prejudicarem o solo da via não pavimentada, também afeta a camada de solo da

via pavimentada, levando ao arrancamento do pavimento, evidenciado na Figura 14.

Figura 14: Encontro entre via pavimentada e não pavimentada.

Esses pontos apresentam uma erosão excessiva, que leva ao carreamento do solo para a via estudada. Além da problemática devido à ausência de pavimentação nas vias perpendiculares, também se verifica a ocorrência de panelas, que aparentemente foram causadas pelo uso de alguma máquina voltada à regularização da via para a pavimentação, conforme a Figura 15.

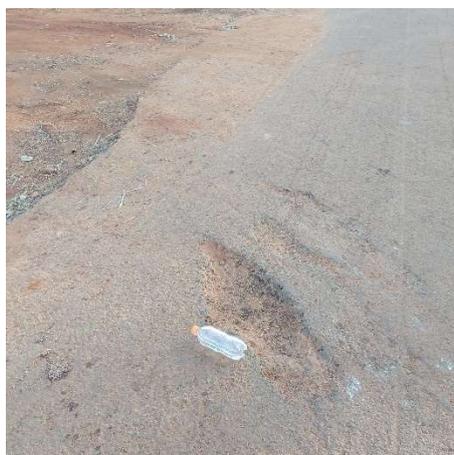
Embora algumas vias apresentem essa regularização a partir de serviços topográficos, identificou-se que já possui algum tempo que estas se apresentam somente nessa situação e a via não é pavimentada, o que pode levar a uma perda do serviço já executado, bem como continuar prejudicando a Avenida Nações Unidas, o trecho analisado.

Figura 15: Patologia devido ao atrito com máquinas para regularização da via não pavimentada.

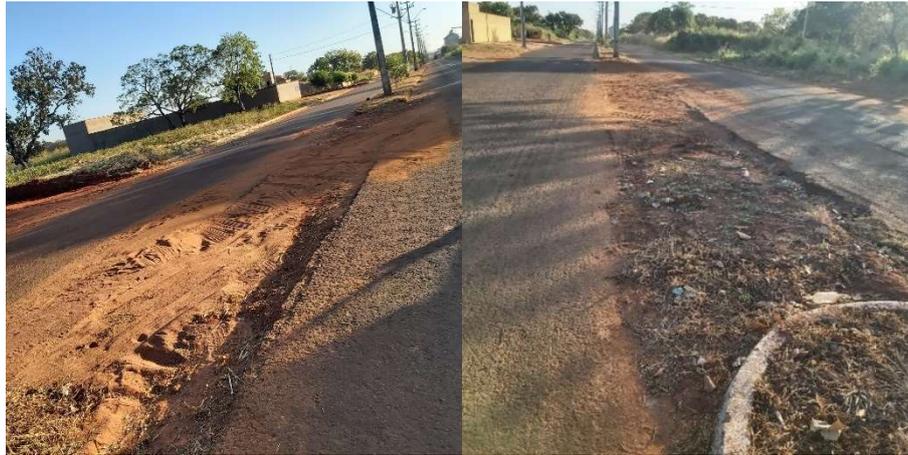
Observou-se, ainda, que em alguns pontos da via, há a existência de retornos aparentemente não planejados, feitos pela própria população, no intuito de conseguir adentrar nas ruas perpendiculares, sem precisar fazer um retorno muito longo para tal. Isso representa uma problemática, uma vez que há pontos onde o cruzamento de vias apresenta uma grande movimentação, o que exigiria que estes retornos estivessem previstos no projeto da pavimentação da via. Esses retornos são apresentados na Figura 16.

Por serem irregulares, passando por cima do canteiro central, há uma presença de solo que invade a via, além de haver a diferença de nível, causada pelo carreamento dos materiais, e isso também leva a atingir

as camadas do pavimento flexível da via, podendo prejudicar na resistência dele, e causar arrancamento deste.

Figura 16: Retornos irregulares.

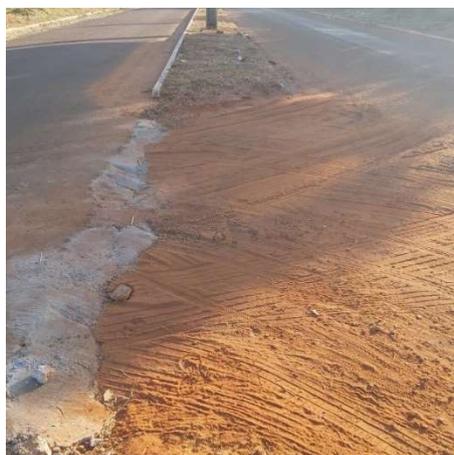
Em um determinado ponto, observou-se a execução de uma rampa no intuito de facilitar a passagem por estes retornos, devido à diferença de nível e conseqüentemente a presença de buracos, que prejudicam a passagem dos veículos, podendo, inclusive, causar danos aos mesmos. No entanto, esta foi executada com apenas argamassa, e aparentemente pela população no seu entorno, uma vez que apresenta irregularidades e sinais de má execução, com material pouco resistente, visto que não apresenta agregado graúdo, e está se desfazendo, apresentado na Figura 17.

Essa execução por parte da população indica uma ausência de manutenção do pavimento por parte do poder público responsável, a Prefeitura de Porto Nacional, onde a desassistência à infraestrutura leva à população a tomar medidas no intuito de resolver pelo menos temporariamente, porém apresentando pouco sucesso.

Figura 17: Rampa em retorno irregular.

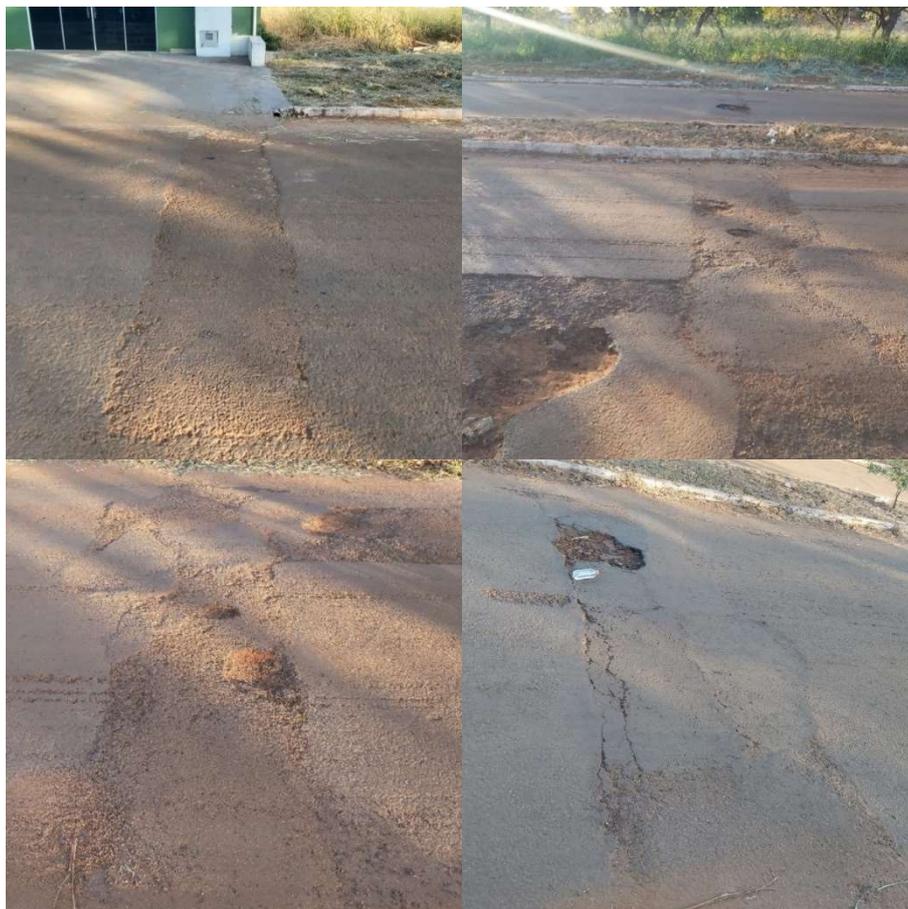
Além de toda a problemática existente no que se refere à qualidade do pavimento asfáltico, ainda se observou o aparecimento de manifestações patológicas mediante a execução de instalação de água em residências, onde a empresa responsável necessita cortar o pavimento, fazer a ligação de água e posteriormente realiza o reparo, onde este apresenta trincas na ligação entre o pavimento já existente e o reparo, apresentado na Figura 18. Além de apresentar a manifestação de panelas, que levam à hipótese de que o material utilizado no reparo não apresenta boa qualidade.

Figura 18: Reparos da via após a ligação de água.

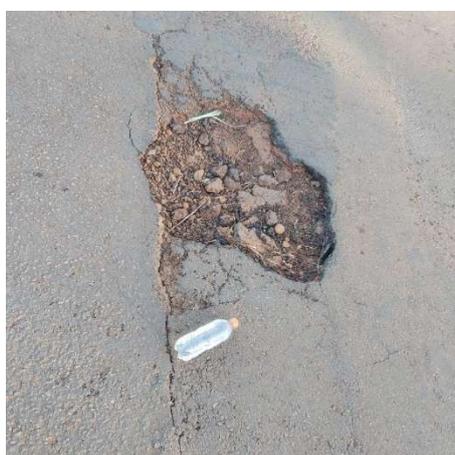
A figura 19 evidencia com maior clareza de detalhes quanto à uma panela localizada em um reparo após instalação de água, e identifica-se que o material utilizado se apresenta com diferenças visuais do material da via, além de apresentar-se pouco compactado, o que indica uma deficiência na execução deste.

Figura 19: Detalhamento de panela em reparo para ligação de água.
