Levantamento visual contínuo: análise da rodovia TO-255, trecho de Porto Nacional a Monte do Carmo

Continuous visual survey: analysis of the TO-255 highway, from Porto Nacional of Monte do Carmo

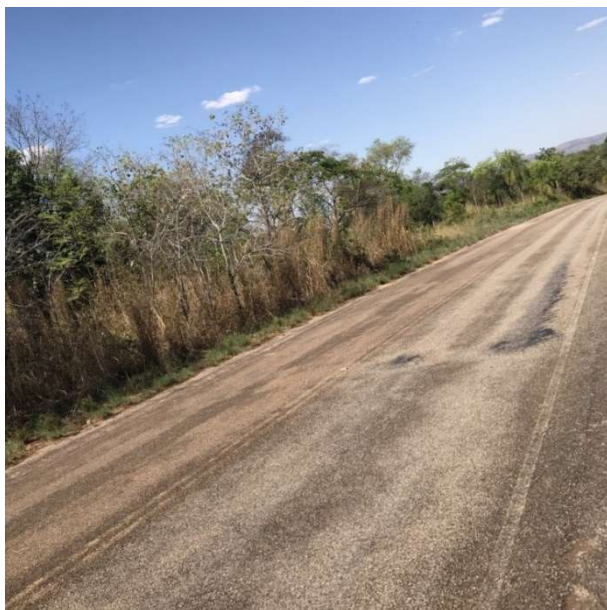
Figura 2: TO-255, Km 25, Trecho de Porto Nacional a Monte do Carmo (TO).

Levando-se em consideração o LVC – método considerado – é possível concluir que o trecho analisado possui as seguintes características: dois por cento em estado Ótimo, situado no trecho 26, no qual o pavimento exibe apenas desgaste superficial, conforme Figura 2.

O trecho 26 que apresenta estado Ótimo de conservação, conforme o resultado do Levantamento Visual Contínuo, deve ser realizado uma conservação rotineira, na qual segundo o DNIT (2016) é um aglomerado de operações de conservação executadas com o fim de reparar ou evitar um defeito.

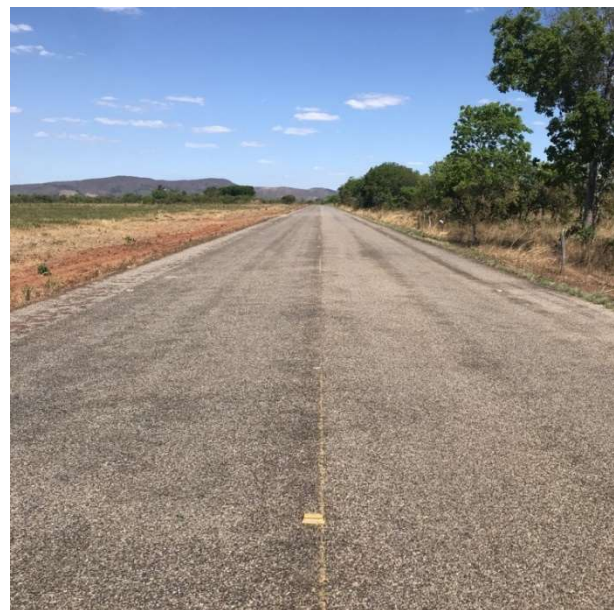
Figura 3: TO-255, Km 15, Trecho de Porto Nacional a Monte do Carmo (TO).

Vinte e cinco por cento em estado Bom, situado nos trechos 1, 8, 9, 15, 16, 18, 20, 23, 24, 25, na qual apresentam superficialmente patologias de remendo, desgaste, escorregamento, exsudação, escorregamento e deformações como afundamento e ondulações. Vale ressaltar que essas patologias se encontram aleatoriamente no decorrer do trecho e na maioria das vezes não são observadas respectivamente juntas.

Nos trechos que apresentam estado Bom de conservação (1, 8, 9, 15, 16, 18, 20, 23, 24, 25), devem ser realizadas recuperações superficiais, na qual poderão ser utilizadas com o objetivo de corrigir pequenas falhas de trilha de roda. Método utilizado para selagem de trincas e restauração de aderência superficial

(DNIT, 2006). Pode ser utilizada aplicações em lama asfáltica ou capa selante, com isso podendo evitar maiores problemas futuros e aumentando a vida útil do pavimento.

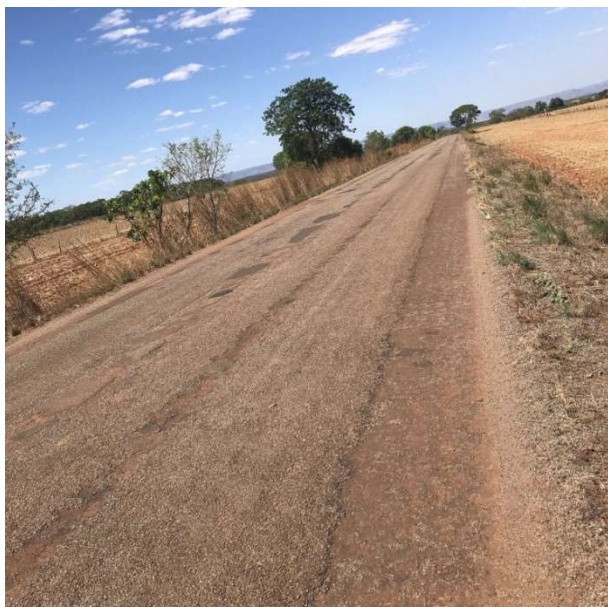
Figura 4: TO-255, Km 10, Trecho de Porto Nacional a Monte do Carmo (TO).

Cinquenta e dois por cento em estado Regular, localizado nos trechos 2, 3, 4, 5, 7, 10, 11, 12, 13, 14, 17, 19, 21, 22, 33, 34, 35, 36, 37, 38, 40, onde o pavimento se encontra com irregularidade longitudinal ou transversal e com patologias pouco frequentes de remendo, desgaste, escorregamento, exsudação, escorregamento e deformações como afundamento e ondulações.

Nos trechos que apresentam estado Regular de conservação (2, 3, 4, 5, 7, 10, 11, 12, 13, 14, 17, 19, 21, 22, 33, 34, 35, 36, 37, 38, 40) devem ser realizados correções com pré-misturados à frio nas ondulações e afundamentos, lama asfáltica recapeamento. De acordo com o DNIT (2006), o recapeamento do pavimento baseia-se no revestimento realizado sobre outro já existente (compostas de betume e/ou concreto de cimento Portland), com o propósito de restaurá-lo ou reforçá-lo.

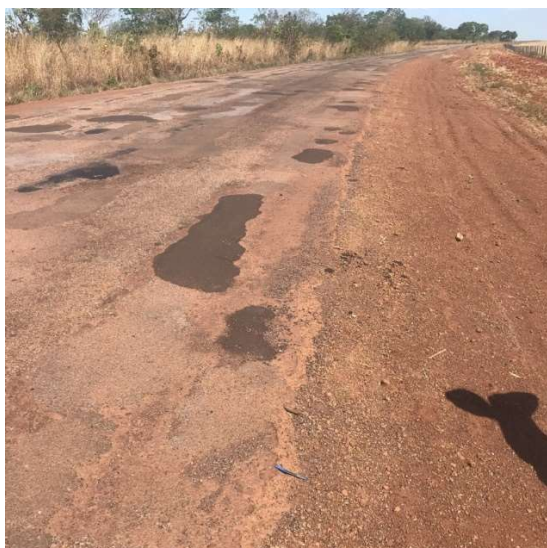
Figura 6 – TO-255, Km 27, Trecho de Porto Nacional a Monte do Carmo – TO.

Treze por cento em estado Ruim, situado nos trechos 6, 27, 31, 32, 39, no qual o pavimento apresenta defeitos generalizados com correções prévias em áreas localizadas, sendo patologias superficiais ou profundas.

Os trechos em estudo que se apresentam em estado Ruim de conservação (6, 27, 31, 32, 39) necessitam da realização de um recapeamento nesses segmentos, pois como foi classificado como sendo ruim, já possui inúmeras manifestações e não é viável ou recomendado recuperar isoladamente essas manifestações.
