Manifestações patológicas: estudo de caso residencial Rio Tocantins em Porto Nacional/TO

Pathological manifestations: Rio Tocantins residential case study in Porto Nacional/TO

REIS, J. S.; FERNANDES, F. A. S.. Manifestações patológicas: estudo de caso residencial Rio Tocantins em Porto Nacional/TO. **Engineering Sciences**, v.8, n.1, p.38-44, 2020. DOI: <http://doi.org/10.6008/CBPC2318-3055.2020.001.0005>

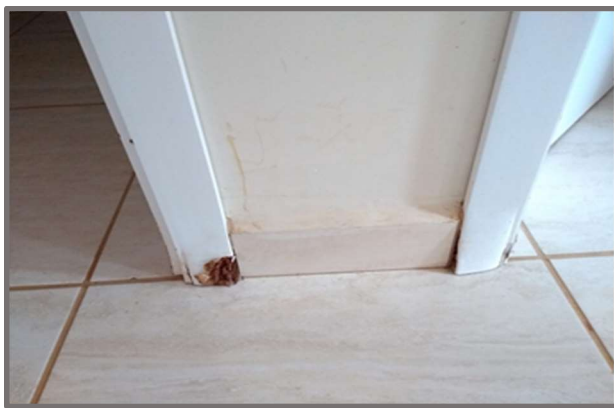
Figura 3: Porta úmida.

Portas e portais úmidos (Figura 3 e 4) estão ligados a escolhas de materiais inadequados e de baixa qualidade para aquele ambiente além de uso de impermeabilização ineficiente o que veio a causar o desgaste dos elementos em um curto prazo.

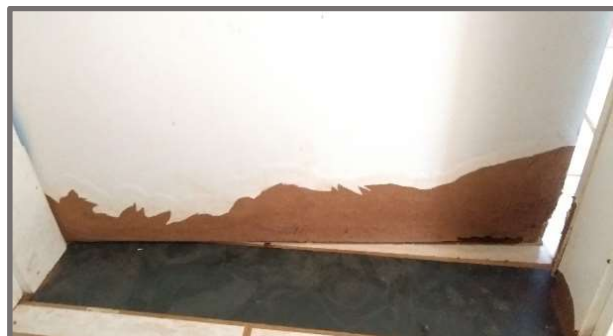
Figura 4: Portal úmido.

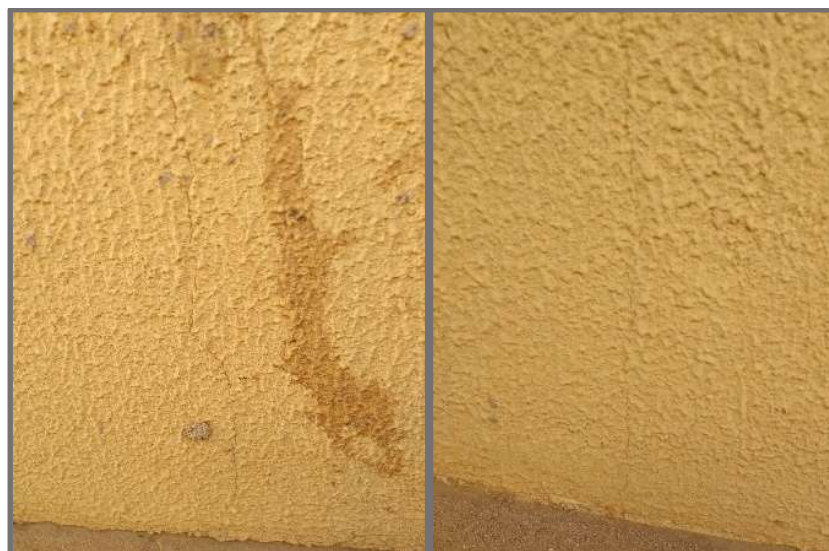
Figura 5: Fissuras na parede.

A figura 5 mostra fissuras na parede ou no revestimento, são pequenas linhas contínuas que se iniciam na base da construção, ou seja, limite radier/alvenaria e se estendem até a altura de 1,5m em média. Pode ser um indicativo de problemas na fundação ou nas juntas de ligação de uma peça da alvenaria com a outra. Não representa deficiência e nem riscos à funcionalidade estrutural da edificação e está quase que imperceptível.

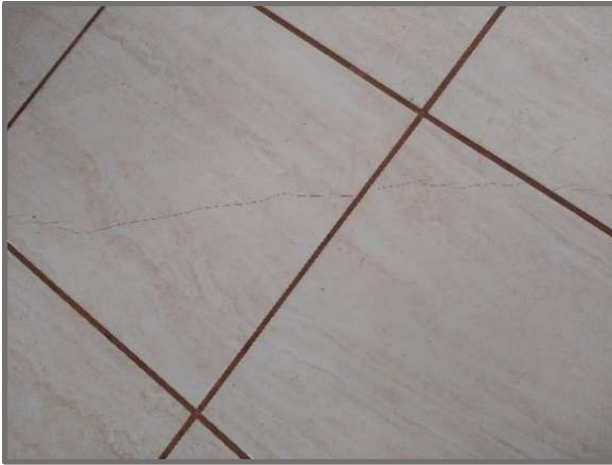
Figura 6: Fissuras no revestimento cerâmico.

As fissuras do revestimento cerâmico (Figura 6 e 7) apresentou-se em todas as unidades visitadas e pode estar relacionada a uma combinação de vários fatores. Fissuras podem ser causadas por deficiência no reforço do substrato (compactação ineficiente), ausência de juntas de controle, preenchimento inadequado de juntas de colocação, pouca argamassa de assentamento no verso das placas, ou até mesmo uma escolha inadequada das placas (RHOD, 2011). O fato de a fundação ser do tipo radier aumenta as chances de acontecer esse tipo de patologia pois a região apresenta um tempo muito quente e as dilatações do concreto e da placa cerâmica são bem distintas. A seguir será apresentado o Gráfico 1 onde é possível visualizar a porcentagem por unidade das patologias encontradas no Residencial Rio Tocantins.

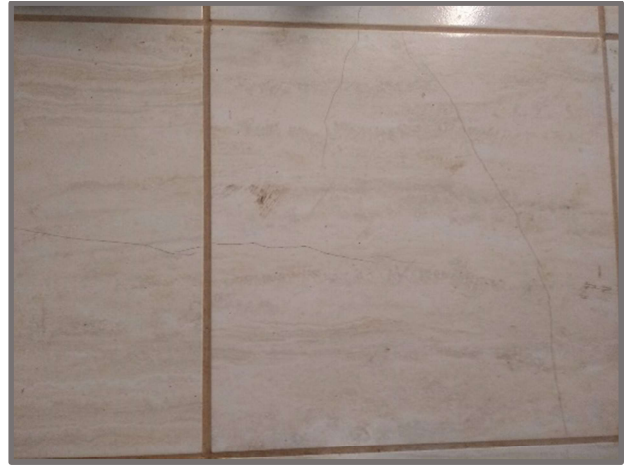
Figura 7: Fissuras no revestimento cerâmico.
