Análise das manifestações patológicas da ponte sobre o Rio Taquari em Araguatins/TO

No Brasil essas inspeções devem ser realizadas conforme a NBR 9452 (2019) que trata sobre Vistoria de Pontes e Viadutos de Concreto. A ponte em estudo tem extensão de 30 metros, situa-se na Avenida Castelo Branco, no povoado Santa Tereza, na cidade de Araguatins/TO, transpõe o Rio Taquari e liga o Instituto Federal do Tocantins, Campus Araguatins à cidade. Foi construída em 1992, utilizando o método convencional, em concreto armado.

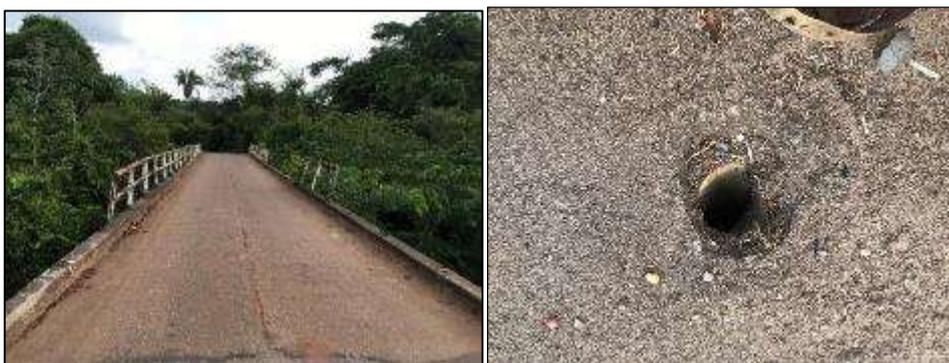
A via apresenta dificuldade principalmente de passagens de veículos maiores, o que são frequentes, visto que, os alunos utilizam ônibus como principal meio de transporte da cidade à instituição de ensino. Sua estrutura é composta por laje estrutural, com capa de concreto na superfície. A mesma apresenta desgaste superficial, demonstrando alguns pontos de depressões. Além disso, apresenta acúmulo de solo e vegetação, evidenciando a presença de umidade (Figura 3).

Figura 3: Tabuleiro da ponte em estudo.

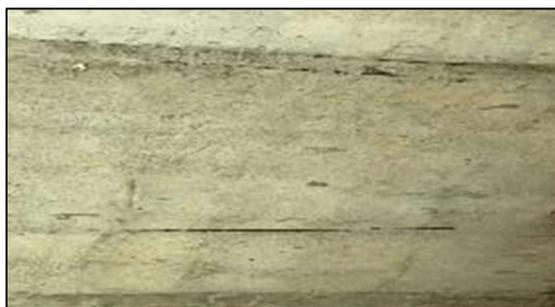
também armaduras de flexão expostas na parte inferior, devido à falta de cobrimento de concreto nas armaduras (Figura 4). Esta patologia é causada pela falta do uso de espaçadores durante a execução da laje.

Figura 4: Armaduras expostas na parte inferior do tabuleiro.

Segundo a NBR 6118 (ABNT, 2014) a durabilidade do concreto armado está intrinsecamente ligada ao cobrimento das armaduras no concreto, o que garante a proteção contra os agentes ambientais. Apesar da existência da patologia, não há sinais de que esteja gerando insuficiência estrutural, porém, o tratamento deve ser realizado, afim de evitar uma maximização do problema. Deste modo, é necessário a aplicação de produto anticorrosivo sobre as armaduras e preenchimento com argamassa de reparo estrutural.

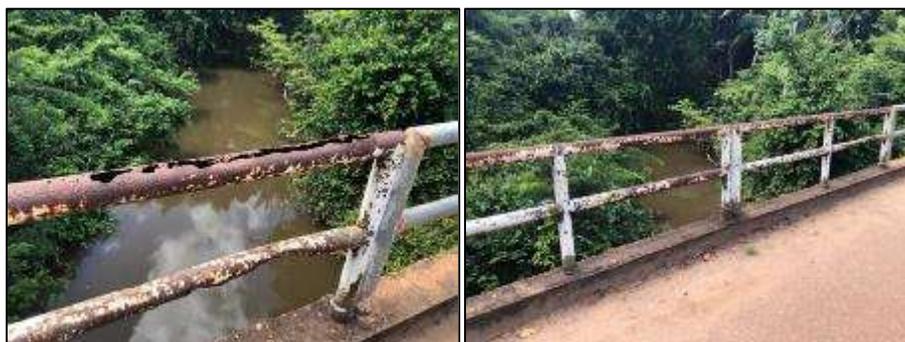
Os guarda-corpos são de tubos metálicos de 2,5 polegadas e apresenta bastante danificado. Como mostra a figura 5, o dispositivo encontra-se completamente oxidado e em parte inexistente. A patologia está em estado avançado, e a estrutura com insuficiência de suporte. A falta de manutenção é o principal fator causador da patologia.

Figura 5: Guarda-corpos oxidados.

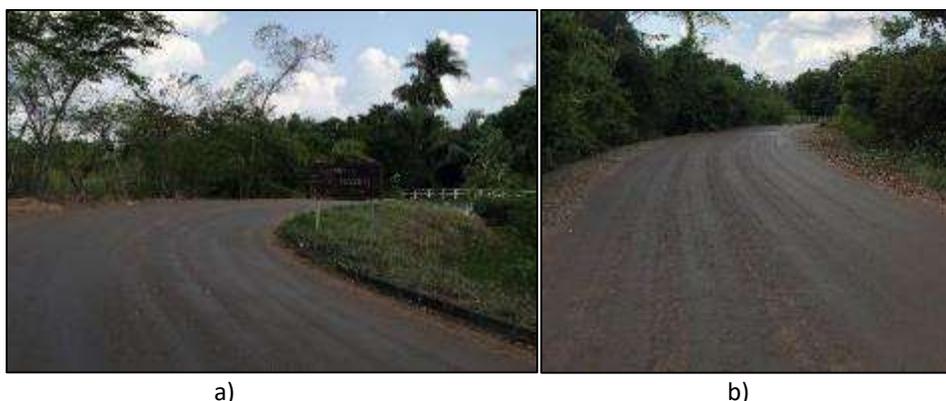
A figura 6 mostra as duas extremidades da ponte. Em que, a figura 16.a indica, na chegada da ponte sentido ao IFTO, sinalização de indicação, porém, encontra-se desgastada pelo tempo, sem pintura, sendo difícil percepção aos usuários, e a figura 6.b, chegada da ponte sentido à cidade, está destituída de sinalização.

Figura 6: Ausência de sinalização da ponte.

É necessário, portanto, a implantação da completa sinalização. A sinalização horizontal, como pintura de linhas de retenção e divisão de trânsito na rodovia que dá acesso, e sinalização vertical, com placas de regulamentação, advertência e indicação. Ainda, principalmente por se tratar de um trecho em curvas, a sinalização balizadora refletiva é imprescindível, assim como no trecho antecedente curvo.

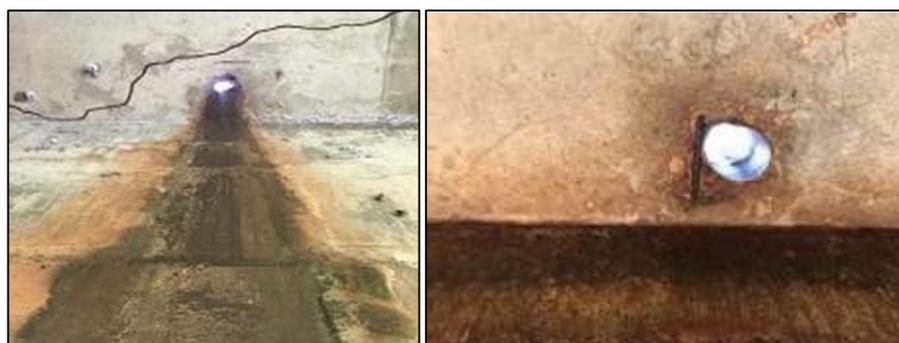
A Figura 8 mostra a existência de manchas escuras ocasionadas por fungos devido à presença de umidade, esse fator deve-se ao mal funcionamento do dreno, especialmente, por falta de comprimento do tubo após a laje.

Figura 8: Manchas escuras devido a presença de fungos.

Segundo (DNIT, 2009) os drenos da pista de rolamento constituídos de PVC devem ter diâmetros de no mínimo 10cm e exceder da estrutura no mínimo 15 cm, com pontas em bisel. Devem estar espaçados no máximo 4 metros de distância entre si. Para o reparo do sistema é necessário a troca dos drenos, por drenos

de no mínimo 10 cm de diâmetro, com pontas em bisel, ultrapassando no mínimo 15 cm da laje. É necessário também reparos no pavimento para a correta confluência das águas para os drenos, evitando acúmulos.

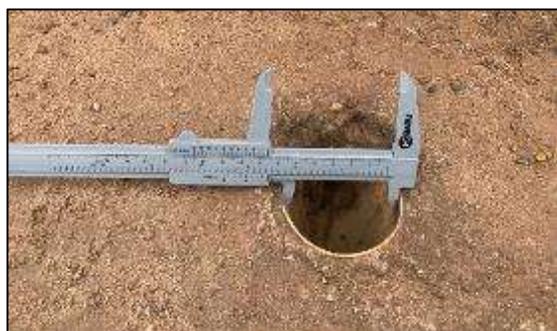
Os drenos também apresentam diâmetros insuficientes, com a apenas 7 centímetros de diâmetro, o que propicia o entupimento e prejudica o bom funcionamento do escoamento da água (Figura 9).

Figura 9: Diâmetro insuficiente do dreno.

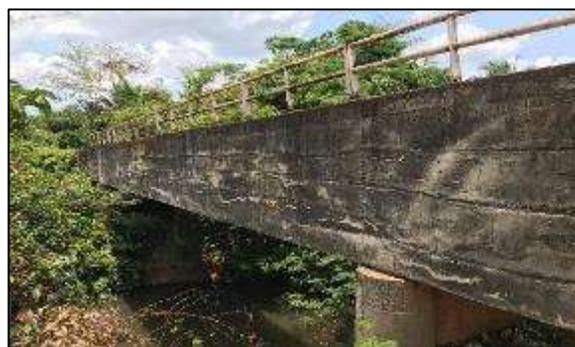
Figura 10: Manchas escuras na face externa da viga longarina.

Observou-se ainda a inexistência de pingadeiras nas bordas da viga longarina, o que proporcionou, durante os anos, a presença de manchas escuras em toda a face externa da peça estrutural, conforme mostra a figura 10. Por isso, necessita-se de instalações de estruturas nas bordas com pingadeiras para evitar permanência de umidade.

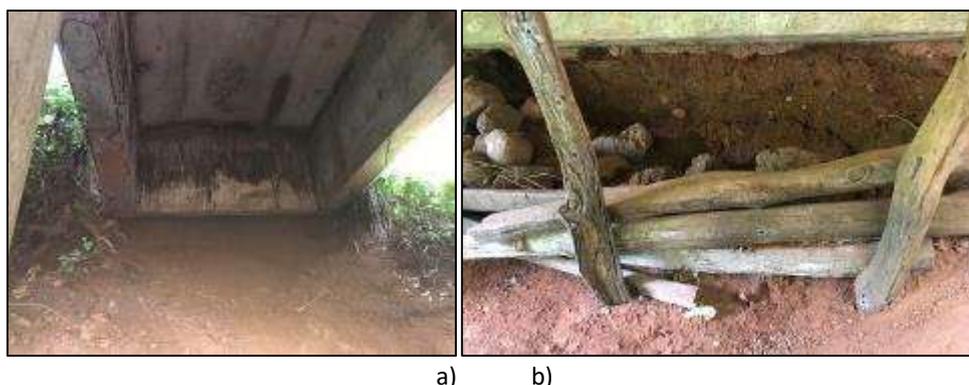
A estrutura de contenção também se encontra evidentemente insuficiente, com dimensões diminutas para a contenção do aterro. Isto ocasionou erosões localizada nos encontros da ponte. A Figura 11.a, mostra a erosão completa no pé do aterro. Já a figura 11.b mostra a erosão no segundo encontro, junto à estrutura de madeira provavelmente instalada em uma intervenção afim de conter a erosão.

Figura 11 (a - b): Erosão localizada nos encontros.

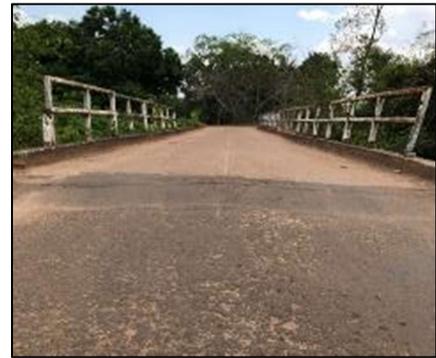
Segundo Cardoso (2008), a erosão localizada, também conhecida como fossas de erosão são desenvolvidas em torno dos pilares e encontros (Figura 12). Essa erosão é ocasionada principalmente no período de cheias. A ação das enchentes aumenta a pressão dinâmica transversal aos pilares e encontros, e os impactos podem ser acentuados de acordo com a forma geométrica do elemento, por isso, o poder de destruição de uma cheia é acrescido com falhas no projeto na geometria dos elementos da ponte (VITÓRIO, 2015). Devido ao processo de erosão dos aterros de acesso, ocorreu assentamento, ocasionando discordância entre o tabuleiro da ponte e a rodovia, gerando degrau acentuado, o que gera impactos dos

veículos na entrada da ponte (Figura 13).

Figura 13: Discordância de nível entre a pista e o tabuleiro.

Tal fator produz, tanto impactos verticais quanto impactos horizontais. Segundo PFEIL (1983) o impacto vertical é aumento da carga móvel causado por deformações no tabuleiro. Dessa forma, é possível afirmar que há ampliação das cargas móveis sobre o tabuleiro da ponte. A solução mais viável, é procurar, através de outras soluções, a contenção do aterro para atuar complementando a deficiência da estrutura de contenção existente. A exemplo, muros de gabiões, disposição de Rip Rap, entres outras soluções de contenção de aterros, optando pelo método mais econômico e viável na região.

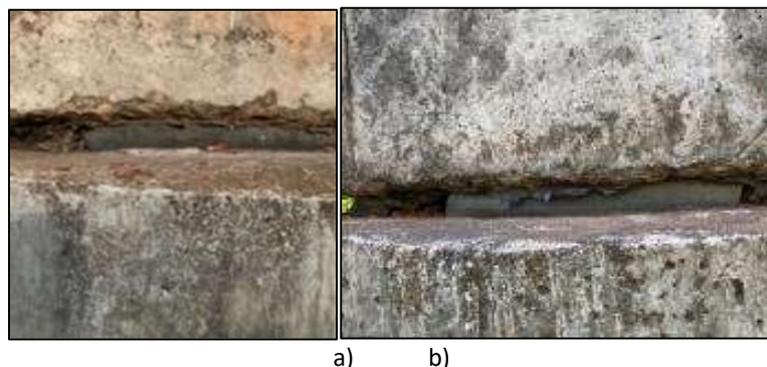
Na figura 14 evidencia-se que o aparelho de apoio, fabricado em elastômero, apresenta esmagamento, provavelmente, pelo uso em cargas superiores às estimadas em projeto. Apresenta também esforços de cisalhamento, demonstrando deflexões. Este fator é devido às forças horizontais, oriundas da transferência de tensões de empuxo da superestrutura para a mesoestrutura acentuadas sobre os pilares devido à instabilidade na região dos encontros.

Figura 14 (a - b): Aparelho de apoio com esmagamento e sofrendo esforços cisalhantes.

Deste modo, é possível postergar a troca do aparelho de apoio da ponte em estudo, porém, quanto as tensões de cisalhamento devem-se corrigir através da estabilidade dos encontros, e quanto ao esmagamento, deve se fazer ensaios de provas de carga sobre a estrutura da ponte afim de certificar o uso de cargas superiores às projetadas.

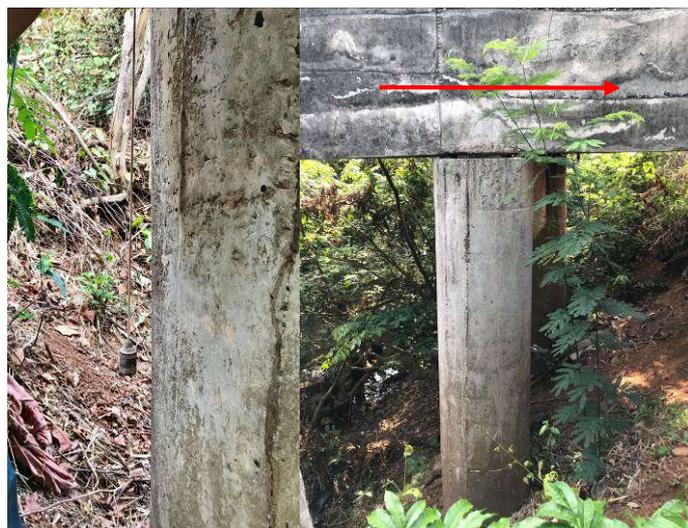
A figura 16 mostra o desaprumo dos pilares, provavelmente, devido às tensões horizontais causadas pela instabilidade das estruturas de encontro, acentuadas pelos esforços horizontais originadas dos veículos.

Figura 16: Deformação pilares deformados às tensões horizontais – verificação do prumo.

Segundo Pfeil (1983) os esforços horizontais são provocados pela aceleração, frenagem e por empuxos de terra advindo do aterro de acesso, e são absorvidos pelas estruturas de encontro (saias de aterro), e pelos pilares. A variação das reações provenientes do empuxo dos aterros atuantes na estrutura de contenção, que é engastada na viga longarina, advinda da falta de estabilidade provocada pela erosão do

aterro, transmite cargas horizontais acentuadas para os pilares e os deformam, o que é evidenciado pelo seu desaprumo. É necessário, a partir de um estudo mais profundo, avaliar a estabilidade do pilar. Já a estabilidade dos aterros, se faz necessário em critério de urgência, para evitar que tais tensões continuem intensa sobre os pilares, instabilizando-os ainda mais.

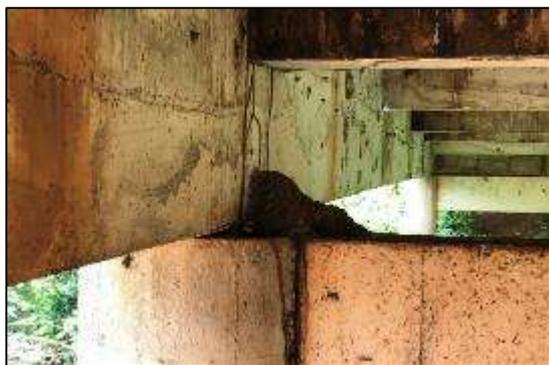
Os principais efeitos patológicos dos agentes bióticos são os efeitos físicos nos elementos e a presença de umidade. Apesar de serem bem mais danosos nas estruturas de madeira, ainda podem causar danos ao concreto de acordo com o tempo de ação. Representados, por exemplo, pelos fungos, besouros, cupins e morcegos, necessitam de algumas condições para a sobrevivência como a temperatura, oxigênio, umidade e fonte adequada de alimentação (SARTORTI, 2008). A ponte em estudo apresenta dois agentes bióticos em predominância, os morcegos e cupins. Os cupins se manifestam na parte inferior da laje em toda a extensão da ponte, assim como nas vigas e nos pilares (Figura 17).

Figura 17: Presença de cupins na estrutura.

Para evitar patologias oriundas de agentes biológicos é necessário fazer limpezas periódicas, afim de evitar que tais vetores se instalem por intervalos de grande tempo. Essas limpezas podem ser feitas através de produtos químicos, no caso do cupim, afim de exterminá-los, e manter o espaço limpo, destituídos de entulhos ou madeiras, de modo a evitar fonte de alimento para este agente. Já no caso dos morcegos é necessário a retiradas dos excrementos através de jateamento sobre as estruturas afetadas. Devido à dificuldade da retirada desse agente, a frequência dessas ações deve ser maior.

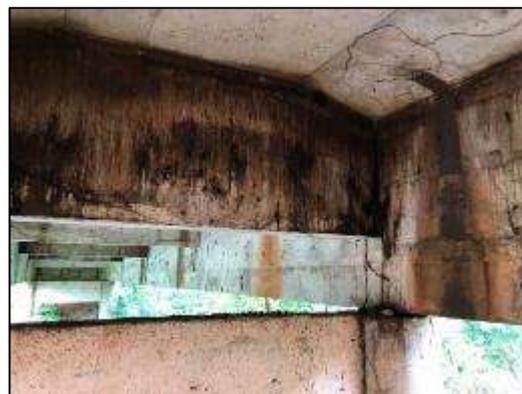
Figura 18: Excreções de morcego na ponte.

Já as manifestações de morcegos estão concentradas na parte da parte inferior próximos aos encontros, onde dispõe de pouca luz. A presença de morcegos causa umidade ininterrupta sobre as peças estruturas da ponte, oriundas das excreções. Evidenciadas por manchas escuras na peça estrutural, apresentadas na figura 18. A presença de umidade sobre a estrutura é prejudicial ao concreto. Podendo diminuir a vida útil da estrutura.
