## ***Manifestações patológicas em pavimentação asfáltica: estudo de caso na TO-050, no trecho do anel viário em Porto Nacional/TO***

## ***Pathological manifestations in asphalt paving: case study at TO-050, on the road ring stretch in Porto Nacional/TO***

PIRES, J. C. M.; MENDES, A. T.. Manifestações patológicas em pavimentação asfáltica: estudo de caso na TO-050, no trecho do anel viário em Porto Nacional/TO. **Engineering Sciences**, v.9, n.1, p.28-39, 2021. DOI: <http://doi.org/10.6008/CBPC2318-3055.2021.001.0004>

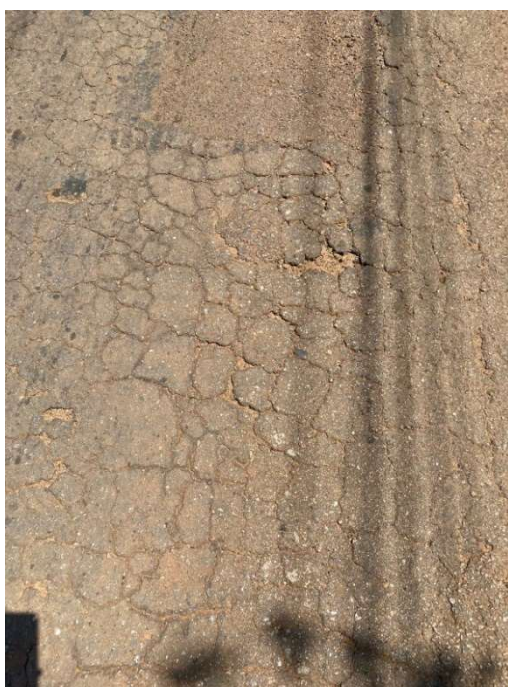
**Figura 3:** Trinca tipo couro de jacaré observada na TO-050 em Porto Nacional - TO.

Verifica-se que há uma presença significativa de trinca tipo couro de jacaré, e além disso, observa-se que a mesma está progredindo, uma vez que há uma erosão com aberturas que podem seguir para uma panela, o que pode atingir a estrutura do pavimento e fazer com que a recuperação seja mais cara. Essa

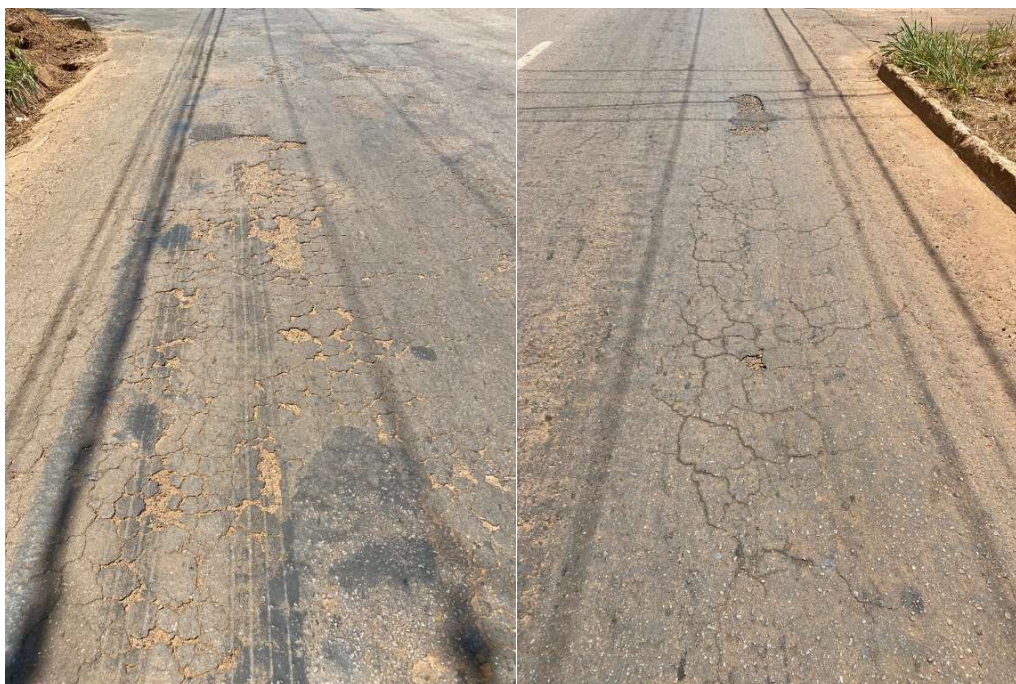
**Figura 4:** Trincas interligadas tipo couro de jacaré com erosão na TO-050 em Porto Nacional - TO.

Conforme Machado (2013), as trincas tipo couro de jacaré também são conhecidas como trincas por fadiga, e normalmente ocorrem devido à constante ação do tráfego com aplicações de carga, onde o pavimento chega ao limite de sua capacidade, ou até mesmo quando se aplicam cargas acima do limite ao qual a capacidade estrutural do pavimento foi desenvolvida, ou quando a construção do pavimento não foi dimensionada de forma correta.

Para o trecho em questão, foi verificado que são patologias presentes nos locais de passagem dos pneus dos veículos. Porto Nacional é uma cidade com uma presença significativa de atividade agrícola, havendo na cidade indústrias voltadas ao beneficiamento de soja e outros, e, portanto, há um transporte muito alto de veículos pesados de carga, considerando que buscam soja ou outros produtos no município ou levam do município para outro local. Além disso, a cidade localiza-se em um ponto central do estado, fazendo com que seja um ponto de passagem de cargas para outra cidade. O trecho analisado localiza-se, inclusive, bem próximo à uma empresa de grãos. Desse modo, acredita-se que as causas das trincas na rodovia se devem ao alto fluxo de cargas pesadas.

E por haver uma constante passagem de veículos e uma manutenção deficiente, verifica-se que há uma erosão nas trincas, fazendo-as progredir para futuras panelas. Assim, surge a necessidade de uma verificação do estado quanto à rodovia, necessitando de manutenções periódicas, ou até mesmo uma investigação se a estrutura da rodovia está apta às cargas que é submetida diariamente, para que assim busquem uma correção. Há ainda a observação de um trecho onde há uma presença significativa de trinca tipo couro de jacaré, bem como remendos, conforme a figura 5.

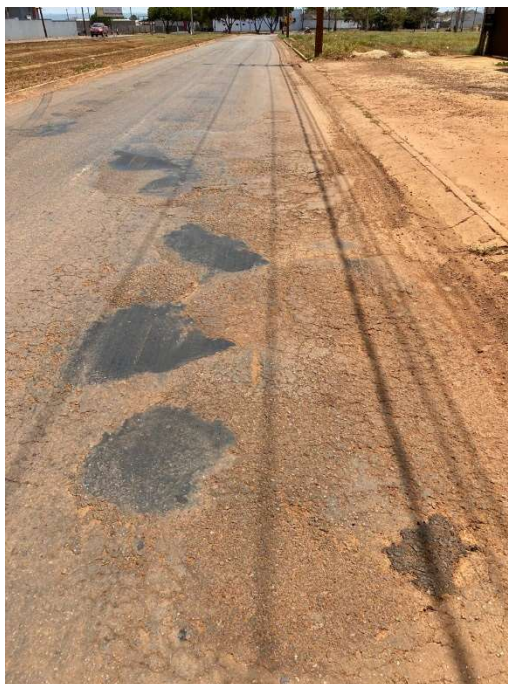
**Figura 5:** Presença de trincas tipo couro de jacaré e remendo.

Acredita-se que as trincas tenham progredido com a erosão para a formação de painelas, e somente as painelas foram tampadas. O trecho em questão localiza-se em frente à uma empresa onde há a entrada e saída de veículos, bem como frenagens, o que significa que há uma passagem constante de cargas.

Segundo o DNIT (2006), os remendos são considerados patologias a partir do momento que provocam desconforto. E observa-se que no trecho esses remendos apresentam uma altura superior ao revestimento asfáltico, o que provoca um desconforto aos usuários. Geralmente os remendos realizados em pavimentos flexíveis possuem diversas patologias, conforme o DNIT (2006), onde podem apresentar elevações ou abaulamento.

Assim, a definição do remendo reforça a hipótese da existência anterior de painelas. No entanto não adianta realizar manutenção onde há painelas e continuar com a presença acentuada de trincas visivelmente em erosão. É necessário que a manutenção da rodovia seja feita de um modo geral, considerando todas as patologias, não somente as painelas. A realização de manutenção somente nas painelas pode ser mais viável economicamente a curto prazo, no entanto a longo prazo torna-se mais cara, uma vez que as outras patologias vão evoluir para o aparecimento de painelas, havendo uma necessidade maior de preenchimento das mesmas. A partir da evolução das trincas, ou até mesmo de desgaste, foi observado a presença de painelas em alguns trechos, conforme identificado na figura 6.

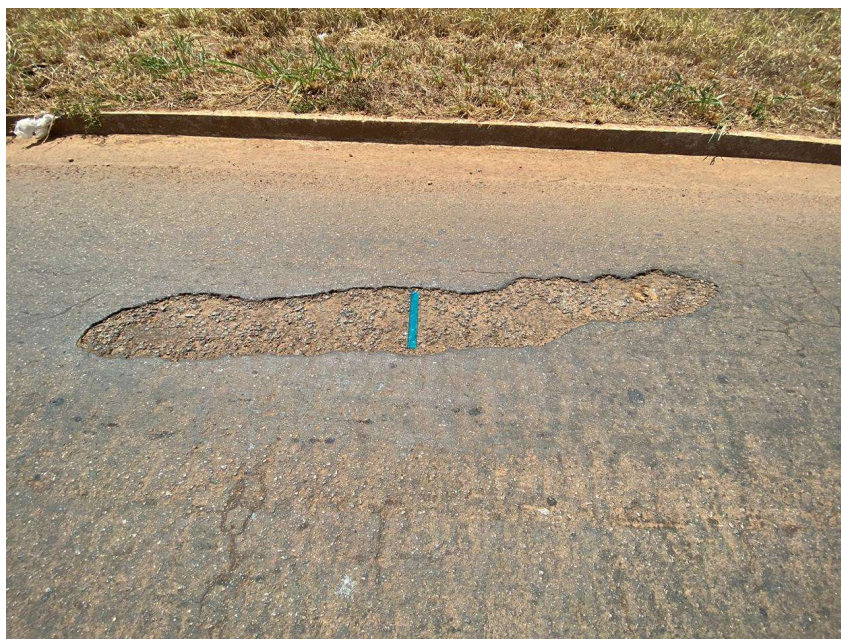
A imagem foi tirada com o auxílio de uma régua de 30cm, e verifica-se que a painela possui mais que essa dimensão de largura, além de haver um comprimento bastante significativo. A painela é uma cavidade formada no revestimento (DNIT, 2009). É uma patologia que pode alcançar a base, e surge em virtude da

**Figura 6:** Painela verificada na rodovia TO-050 em Porto Nacional - TO.

Apesar de ser uma painela com uma pequena profundidade, a ausência de manutenção e correção pode fazer com que evolua para uma maior profundidade, podendo prejudicar a estrutura do pavimento. Em um determinado trecho, foi observado uma painela com a presença de um remendo no meio, conforme a figura 7.

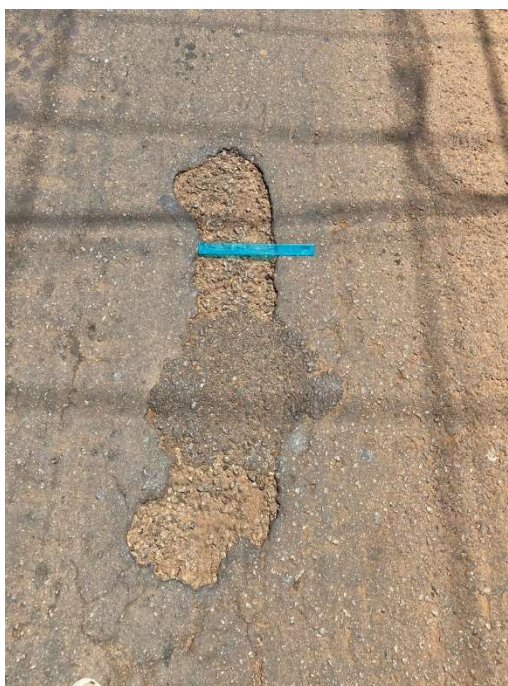
**Figura 7:** Painela com remendo ao meio na rodovia TO-050 em Porto Nacional - TO.

Observa-se que o remendo é localizado praticamente ao meio da painela, e há pequenas trincas no entorno. Nesse sentido, acredita-se que anteriormente realizaram uma manutenção na rodovia e apenas preencheram a painela, sem realizar nenhuma manutenção nas trincas que havia no entorno, o que fez

evoluir novamente para uma panela.

Desse modo, destaca-se a importância de uma manutenção que seja realizada com o objetivo de corrigir todas as patologias existentes na via, não somente nos locais onde há panelas. Apesar das panelas gerarem um maior desconforto na via, podendo até mesmo causar acidentes, as outras patologias também são prejudiciais e podem evoluir.

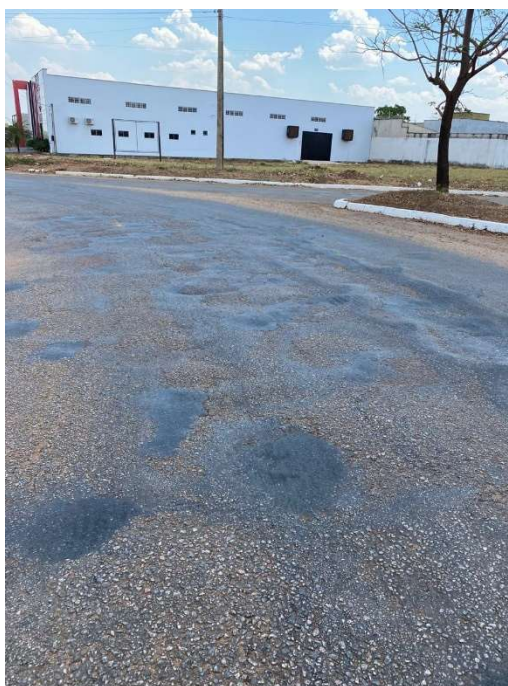
**Figura 8:** Faixa de ondulação na rodovia TO-050 em Porto Nacional.

Apesar das associações de Silva, identifica-se que é um trecho com uma presença de muitos remendos. Anteriormente havia uma quantidade demasiada de panelas nesse trecho, que se localiza em uma rotatória para entrada de um bairro da cidade e próximo a uma empresa de grãos, havendo muita frenagem no trecho e favorecendo ao aparecimento das patologias. Assim, acredita-se que a presença da ondulação pode ter sido causada pela utilização da rodovia após o reparo das panelas, havendo a passagem de veículos de carga sobre os reparos ainda moles, causando um deslocamento do revestimento betuminoso utilizado para o reparo.

Além disso, verifica-se que também há a presença de exsudação junto à ondulação. Trata-se de manchas escurecidas, devido ao excesso de ligante betuminoso na superfície do pavimento (DNIT, 2009). É causada pela dilatação do asfalto devido ao calor, aliado a um baixo volume de agregados ou a um excesso de ligante, causando baixa viscosidade do asfalto, e por consequência uma redução da macrotextura e

Desse modo, acredita-se que houve reparos com excesso de ligante betuminoso, e devido ao intenso calor que há na cidade de Porto Nacional, ocorreu a exsudação, e provocou a ondulação em decorrência do tráfego sobre o ligante mole. Frente à presença acentuada da patologia, acredita-se na necessidade de uma recuperação de todo o trecho, interditando-o para o tráfego até haver uma cura completa do revestimento. Ainda no que se refere à exsudação, foi verificada em outros trechos, no entanto associado ao escorregamento, conforme a figura 9.

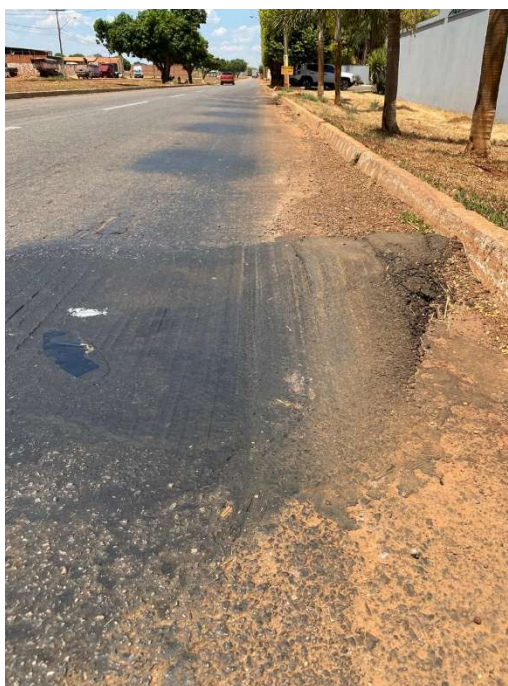
**Figura 9:** Exsudação e escorregamento na rodovia TO-050 em Porto Nacional - TO.

Assim como no trecho onde há exsudação e ondulação, acredita-se que nesse trecho o escorregamento apareceu em decorrência do excesso de ligante betuminoso, bem como do tráfego sobre ele em estado mole. De um modo geral, a grande maioria das patologias localizam-se nos locais onde há maior frenagem, como às proximidades de empresas de grãos, rotatórias, curvas. E não foi verificado a presença de reparos em patologias que não são panelas, o que prejudica a rodovia.

Faz-se necessário a realização de manutenção periódica na rodovia e um estudo quanto à sua estrutura, de modo a investigar se as cargas as quais tem sido submetida são próprias ao seu dimensionamento. Por ser um trecho onde há um processo de federalização, além de ser um trecho urbano, acredita-se que pode haver um impasse quanto ao órgão responsável pela rodovia. No entanto, mesmo sendo urbano e ainda não ser federal, o trecho é de responsabilidade do estado do Tocantins, onde este deve ser cobrado quanto à manutenção.

Apesar de serem verificados reparos, não há em trincas, exsudações, ondulações. Assim, há uma extrema necessidade de investigação da rodovia, considerando que uma manutenção na mesma como um todo pode ser mais viável a longo prazo.
