Inspeção na ponte do setor Umuarama em Porto Nacional

Inspection at the Umuarama sector bridge in Porto Nacional

SANTOS, D. F. A.; SILVA, L. N.. Inspeção na ponte do setor Umuarama em Porto Nacional. **Engineering Sciences**, v.9, n.1, p.125-137, 2021.

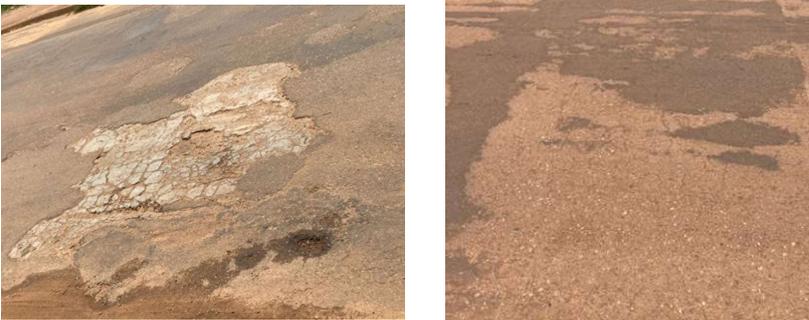
Identificação: degradação no tabuleiro		
33

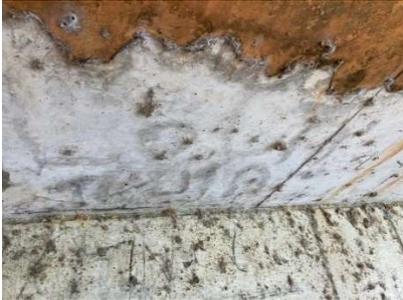
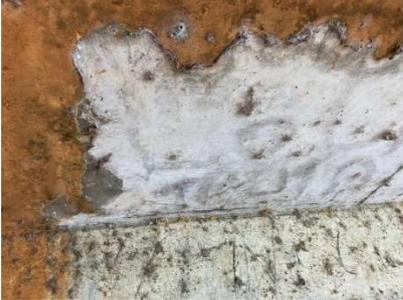
<p>Identificação: eflorescência no tabuleiro</p>		
<p>34</p>

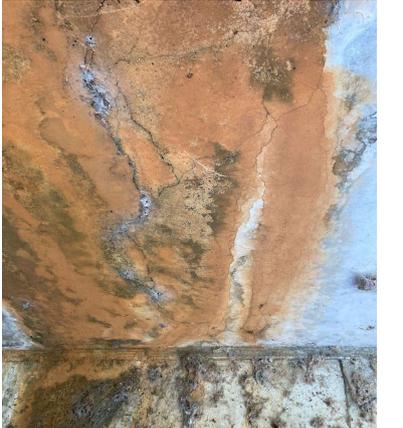
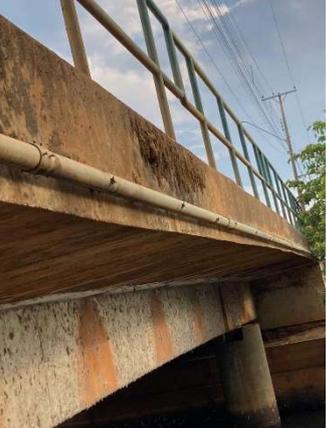
<p>Identificação: reação álcali-agregado em vários pontos da ponte, com aparecimento de gel. Degradação do concreto</p>		
<p>35</p>

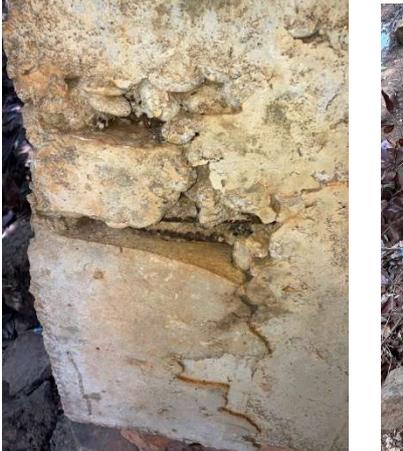
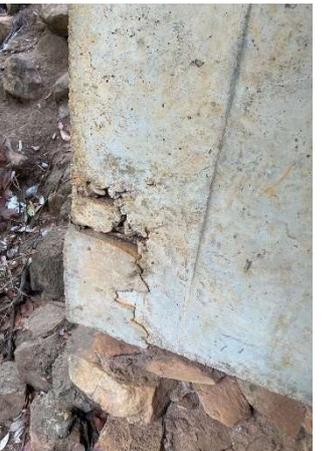
<p>Identificação: degradação do concreto e exposição da armadura</p>		
<p>36</p>

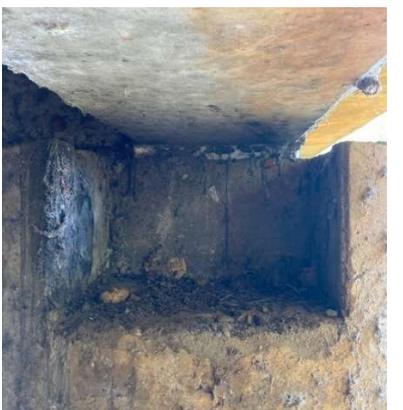
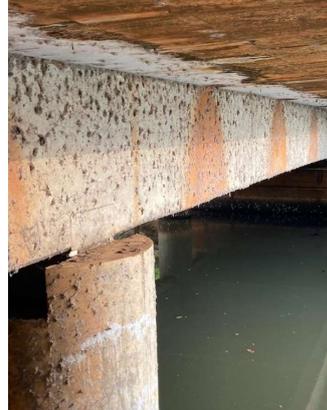
13	Aparelhos de Apoio: utilizado isopor (EPS) como aparelho de apoio, nunca foi trocado, Ineficiente, danificado, precisa ser trocado, sugestão usar neoprene.
14	Juntas de Dilatação: ineficiência das juntas, necessário substituição
15	Encontros:
16	Outros elementos:
	B - Elementos da pista ou funcionais
17	Pavimento: degradação
18	Acostamento e Refúgio:
19	Drenagem: ineficiente, gerando acúmulo de umidade no tabuleiro
20	Impermeabilização:
21	Guarda-corpos:
22	Barreira de Concreto/ Defesa Metálica:
	C - Outros Elementos
23	Taludes:
24	Iluminação:
25	Sinalização: Não consta
26	Gabarito:
27	Proteção de Pilares:
	D - Informações Complementares
28	
	E - Recomendações de Terapia
29	Necessário limpeza, desobstrução dos pontos de drenagem, verificação da oxidação das armaduras, substituição do aparelho de apoio, etc.

<p>Identificação :uso de isopor como aparelho de apoio, o mesmo se encontra ineficiente</p>		
<p>37</p>

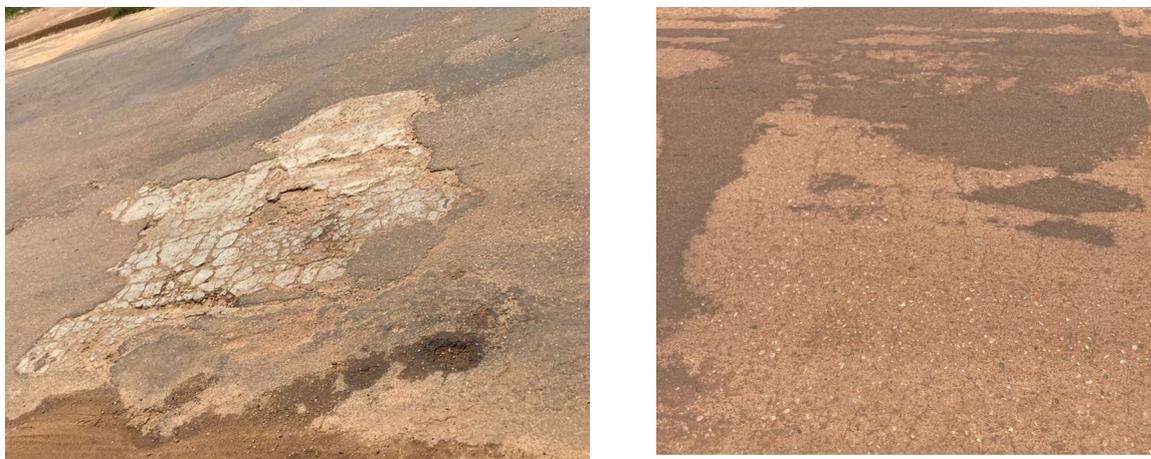
Foram observadas trincas e fissuras em praticamente toda a estrutura da ponte; essas fissuras podem ocorrer em consequência da fragilidade do concreto que continuamente está relacionado a fatores ambientais, como chuva causando excesso de umidade, insolação causando retração no concreto; por este motivo o concreto recebe uma tensão superior a tensão de tração que ele suporta motivando o aparecimento de fissuras na estrutura. A Figura 3 demonstra as fissuras no tabuleiro ocasionadas por retração.

Figura 3: Fissuras e trincas no tabuleiro.

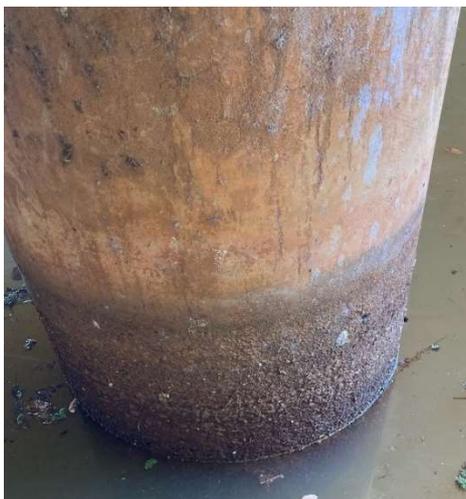
Através da análise visual percebeu-se que em todos os pilares dessa ponte existe a deterioração por lixiviação na base dos pilares.

A lixiviação ocorre porque o cimento possui hidratação de suas moléculas, formando o hidróxido de cálcio, em contato com alta concentração de água esse ácido é dissolvido em sua estrutura e pode ser expelida para fora da superfície do concreto. Nesse processo ocorre a coloração que foi apresentado na Figura 4, sofrendo consequências na estrutura do concreto armado, como a perda da resistência mecânica do concreto.

Figura 4: Lixiviação na base do pilar.

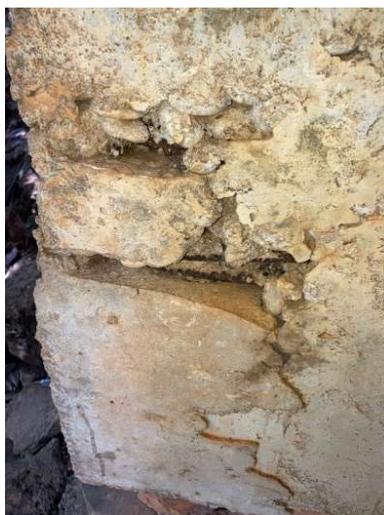
A desagregação está relacionada aos ataques químicos no concreto, provocando uma perda dos aglomerantes no cimento, deixando os agregados livres, ver Figura 5. As fissuras presentes terão uma expansão, realizando a entrada dos fenômenos externos e acontecerá um aumento no volume do concreto, desprendendo assim da armadura de aço devido à oxidação que a armadura sofrerá, deixando a mesma exposta (DNIT, 2004).

A diminuição da vida útil de uma estrutura em concreto armado, está direcionada ao aparecimento da corrosão. A intrusão de um agente externo irá ocorrer uma exposição da armadura, perdendo essa área que sofreu corrosão e que irá se estender por toda a estrutura obtendo uma perda considerável de área efetiva na seção transversal, em consequência a sua capacidade de suportar cargas será diminuída.

Figura 5: Desagregação e corrosão na estrutura.

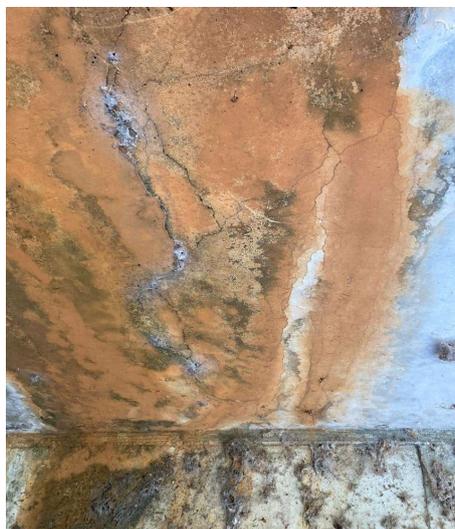
menos frequentes. Ela se constitui de uma reação química entre os álcalis do cimento e nos minerais reativos presentes em alguns agregados (FELIX et al., 2017). Ocorrendo o aparecimento de trincas, devido à expansão do concreto que está sendo causada por conta do excesso de umidade, conforme Figura 6. Essa reação irá formar forma um gel, com o decorrer do tempo evoluirá de volume causando essa expansão e as trincas presentes (DNIT, 2004).

Figura 6: Reação Álcali Agregado na estrutura.

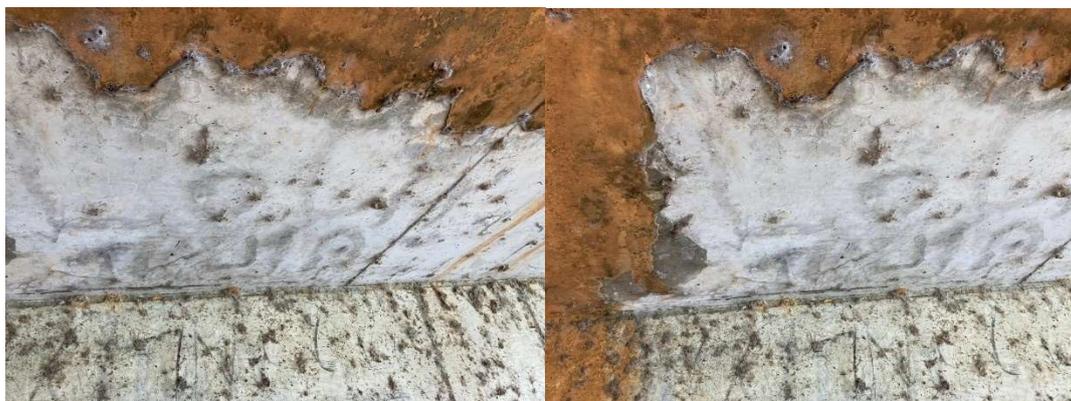
Foi observado que a eflorescência está localizada na parte posterior do tabuleiro (Figura 7), ocorrendo em grande escala devido ao alto teor de umidade que essa estrutura está em contato, também é caracterizada pela formação de depósitos de sais na superfície de concreto, que se acumula devido à lixiviação causada por água de infiltração ou intempéries. Além de proporcionar um aspecto visual indesejado, o fenômeno pode ser prejudicial à integridade do concreto, sendo que o acúmulo de sais pode ser agressivo e provocar uma profunda desagregação.

Figura 7: Eflorescência.

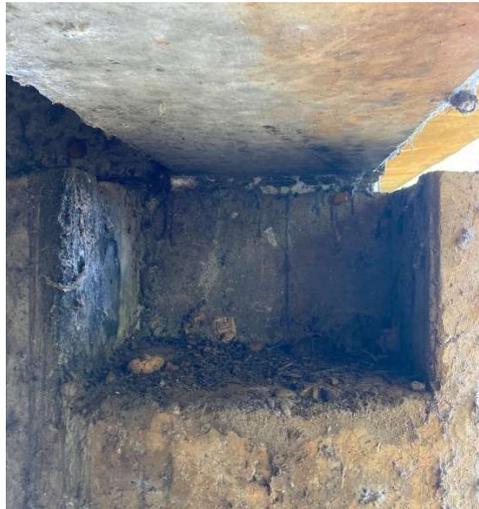
O uso de EPS como apoio das longarinas pode ser observado na Figura 8. Essa prática comumente adotada na época que a ponte foi construída, entretanto, este aparelho de apoio deveria ter sido trocado

para neoprene a tempos, e desta forma evitar problemas. Como mostra a figura 8 não foi realizado as devidas manutenções no material, com elevada presença de mofo, acúmulo de dejetos, sendo necessário a substituição.

Figura 8: Uso de EPS como aparelho de apoio.
