## ***O impacto ambiental ocasionado pelo movimento de massa nos taludes naturais e construídos***

## ***The environmental impact caused by mass movement in natural and constructed taludes***

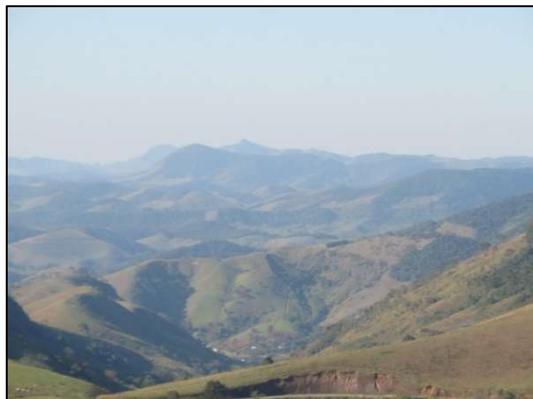
**Figura 2:** Características do relevo da área em estudo no trecho Carmo-Sumidouro, RJ. **Fonte:** Farias et al. (2013).

O evento que incidiu sobre a Serra foi tão violento que resultou no recobrimento de regiões inteiras por lama, no soterramento de inúmeras vítimas, destruição de centenas de estruturas residenciais e públicas, além de alteração no curso de diversos corpos hídricos, a exemplo da região do Campo Grande, em Teresópolis. Na área, 700 das 1000 casas existentes no aglomerado de risco foram danificadas ou destruídas pela corrida de detritos que incidiu sobre a microbacia hidrográfica do Córrego do Príncipe, que abrange a região<sup>3</sup> (SCHÄFFER et al., 2011). No que tange às características do relevo dos municípios que constituem área de estudo na presente pesquisa, representada no trecho Carmo-Sumidouro por meio da figura 2.

Percebe-se que todas as feições geomorfológicas continentais existentes contemplam a localidade. Mais ao sul, na cidade de Teresópolis, há predominância de serras escarpadas, classificação que diz respeito ao relevo com altitude superior a 400 metros, em função da sua proximidade da Serra dos Órgãos, relacionadas às serras isoladas e serras locais de transição, cuja faixa altitudinal varia entre 200 e 400 metros. Tais feições delimitam, nas porções sul e sudeste da cidade, a bacia hidrográfica do Piabanha, a separando da região hidrográfica da Baía de Guanabara.

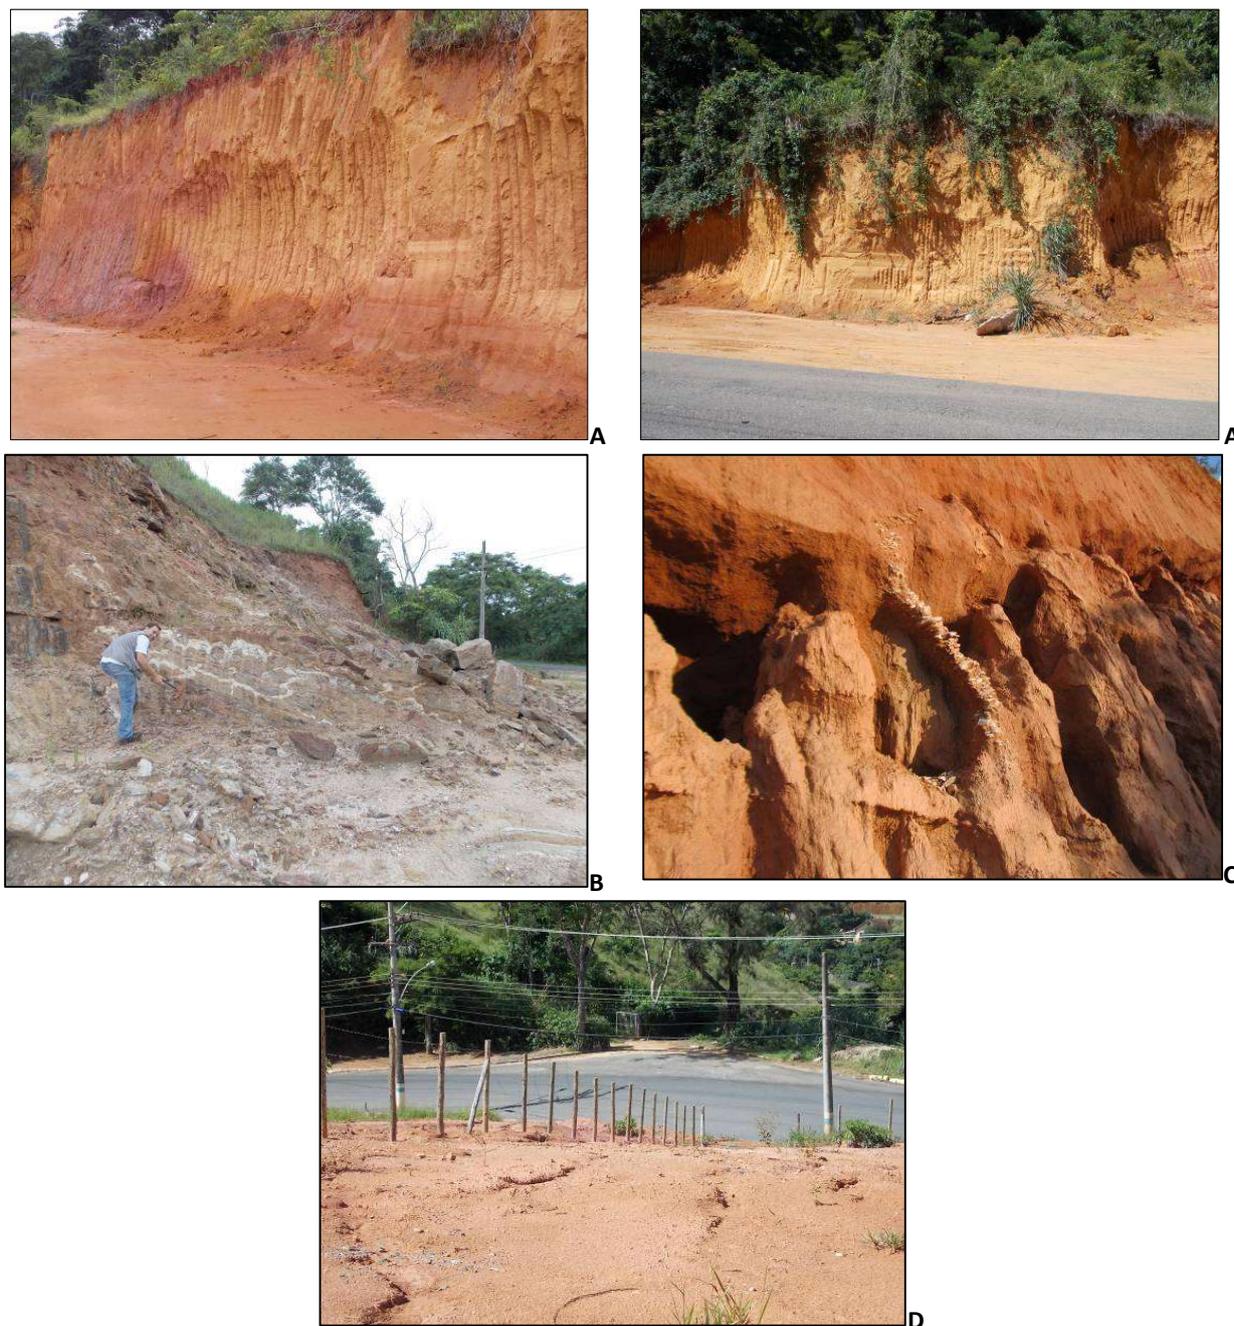
**Figura 5:** Taludes das áreas, características dos solos da área pesquisada. a) talude de corte entre horizonte A e B; b) talude de solo residual, encaixado na rocha matriz intemperizada; c) formação de *pipping*, na transição horizonte B e C; d) berma sobre horizonte C. **Fonte:** Farias et al. (2014).

Como é de se esperar em terrenos onde a água atua de forma direta, há evidências de processos erosivos nos taludes ao longo do trajeto rodoviário, devido à remoção da vegetação responsável pela redução

do escoamento superficial e proteção do solo, e da falta de estruturas relacionadas à canalização das águas pluviais.

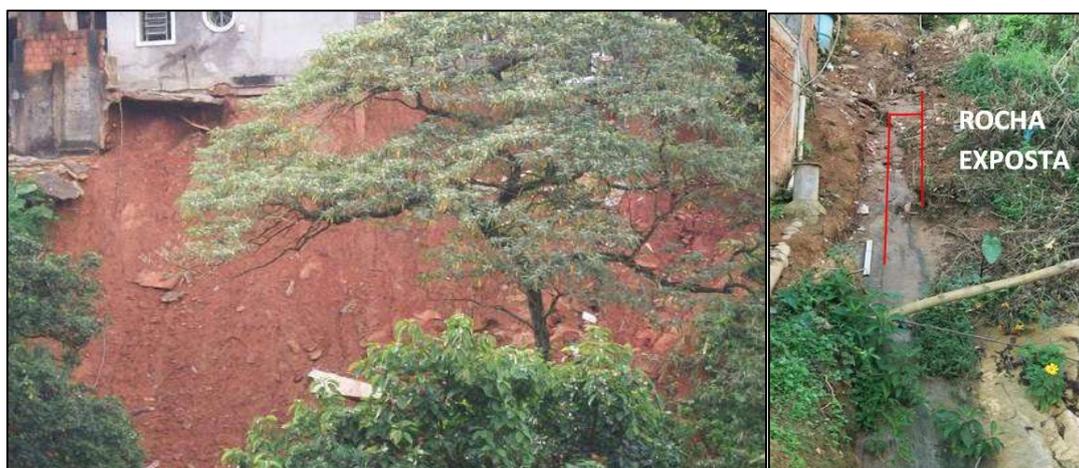
Santa Cecília, onde foram observadas construções em área de risco iminente com grau de inclinação próximo aos 90°, sobre um solo classificado como Cambissolo Vermelho, de baixa densidade e compactação, além de instável, devido à presença de maciços rochosos e camada estreita de solo onde, em alguns pontos, a profundidade varia de 0,25 cm a 2,5 m (figura 6). Moradias nestas áreas são um indicativo da ausência de fiscalização pelo poder público local. Identificou-se ainda, construções sobre declive próximo a 45°, caracterizados por solos pouco profundos e extensa formação rochosa abaixo. Neste local há, também, afloramento de nascentes (figura 6).

**Figura 6:** Talude com grau de inclinação próximo aos 90°, à esquerda; Rocha exposta em terreno de declividade de, aproximadamente, 45°, à direita. **Fonte:** Farias et al. (2014).

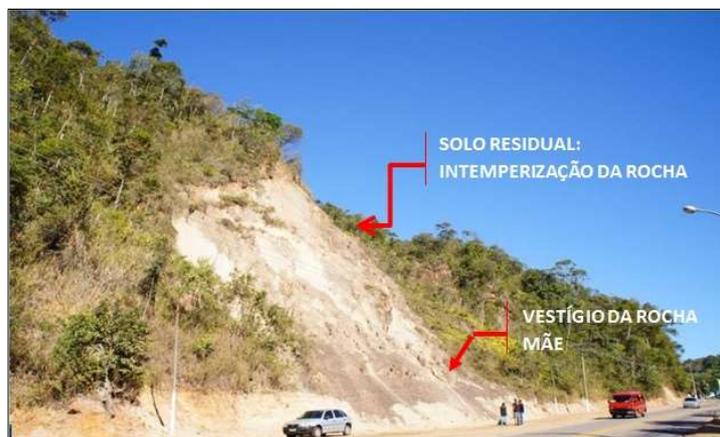
Albuquerque em que se observou em meio a Rodovia Doutor Rogério de Moura Estevão, km 7,5 - BR 116 (Teresópolis-Nova Friburgo), afloramento de rocha-matriz, em estado rígido na base do talude, porém fortemente intemperizada nos primeiros metros de altura, dando origem a solos residuais de caráter arenoso (figura 7). No local, realizaram-se obras de reparo na rodovia objetivando a ampliação e posicionamento de área de acostamento, onde foram acrescentadas estruturas de canalização das águas pluviais, em função da existência de nascentes na referida via. Foi identificada, ainda, presença de vegetação secundária, assim como áreas destinadas à exploração agrícola e, pela topografia característica, remanescentes de Mata Atlântica. No que tange ao solo, constatou-se a presença de solo Argiloso Vermelho nos trechos de mata preservada, além de Vermelho-Amarelo nos locais de vegetação tipo "pastagem".

**Figura 7:** Afloramento da rocha-matriz e formação de solo residual em Albuquerque – Teresópolis, vista lateral. **Fonte:** Farias et al. (2014).

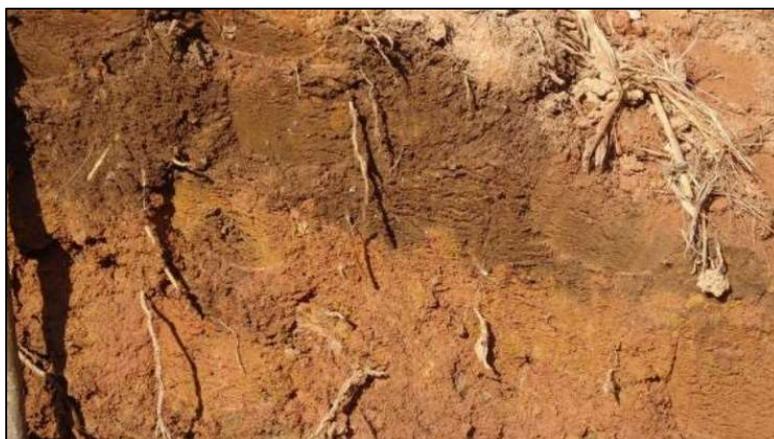
Barroso que, conforme amostra do perfil de solo encontrado em talude no bairro, próximo à via pública, onde já foram registrados deslizamentos, o solo exposto apresenta Horizonte A Antrópico, de acordo com o disposto pela Brasil (2006) e registrado na figura 8.

**Figura 7:** Afloramento da rocha-matriz e formação de solo residual em Albuquerque – Teresópolis, vista lateral. **Fonte:** Farias et al. (2014).

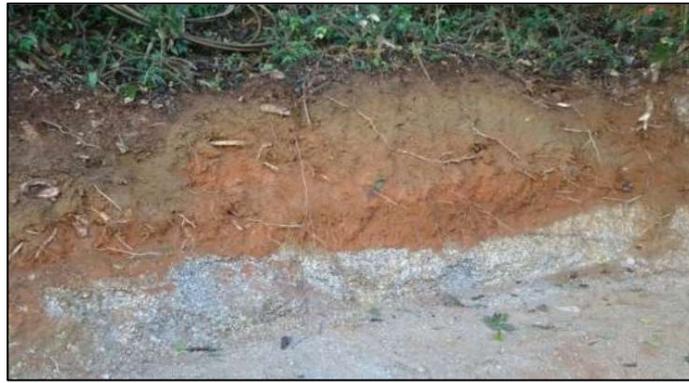
Bairro Golfe em que nos taludes foi verificada a presença de solo pouco profundo sobre rocha de natureza granítica, embora de aspecto poroso e desagregante ao contato, indicativos de fortes processos de intemperização no local e formação de solo residual. Presença de vegetação densa, provavelmente remanescente da Mata Atlântica (figura 9).

**Figura 9:** Solo pouco profundo sobre rocha granítica e vegetação densa, no Golfe. **Fonte:** Farias et al. (2014).

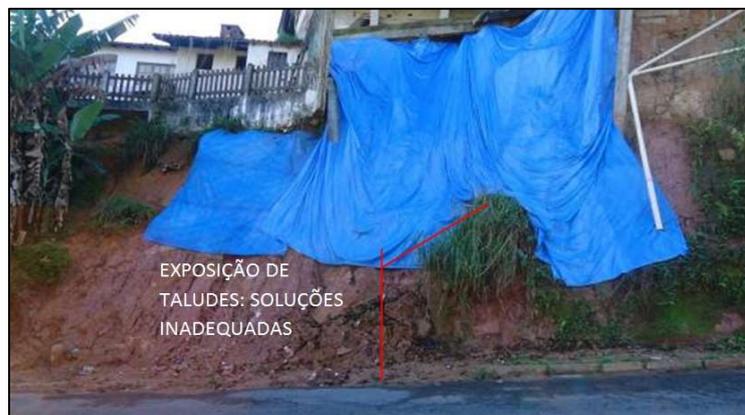
Em Tijuca, foi analisado um talude que margeia uma das vias públicas locais, onde foi verificada a recorrência de movimentos de massa em área urbanizada. As ações intervenientes observadas consistem apenas da remoção do material carreado para a via, não havendo indícios de realização de obras voltadas a contenção da encosta (figura 10).

**Figura 10:** Talude próximo às vias públicas, onde há recorrência de movimentos de massa. **Fonte:** Farias et al. (2014).
