## Impacto das cheias na estrutura física das escolas da várzea de Santarém

## Flood impacts on Santarém's varzea schools' infrastructure

ANDERSON, L. O.; PINHEIRO, R. L. G.. Impacto das cheias na estrutura física das escolas da várzea de Santarém. *Revista Ibero Americana de Ciências Ambientais*, v.13, n.3, p.294-313, 2022. DOI:

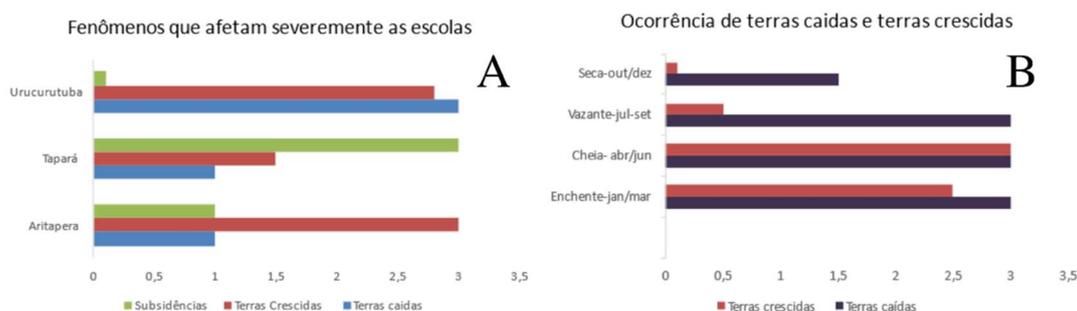
infraestrutura das escolas, enquanto no Tapar e Aritapera, as subsidncias e terras crescidas, respectivamente, representam as maiores ocorrncias com impactos negativos (Figura 2A). As ocorrncias de terras crescidas e terras cadas apresentam ritmos distintos de manifestao, de acordo com o perodo sazonal (Figura 2B). Observa-se que o perodo com menos nmero de ocorrncias de terras cadas e crescidas  durante a seca, nos meses de outubro a dezembro. Os perodos de vazante (julho a setembro) h predomino de impactos associados a terras cadas e durante as cheias, de abril a junho, ambos eventos so ameaas de mesma magnitude, algo similar ao perodo de enchente (janeiro a maro).

**Figura 2:** Quantificao de eventos que afetaram de modo severo as escolas nas trs microrregies estudadas (A) e perodo de maior risco de terras cadas e terras crescidas (B).

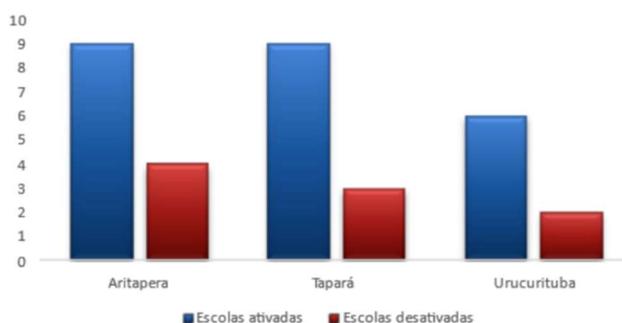
As ocorrncias de desastres envolvendo a perda da estrutura fsica das escolas de vrzea, esto, 80% associadas a subsidncias (afundamento do solo) e solapamento das margens ou terras cadas e, 20% so inutilizadas pelas terras crescidas. As avarias na estrutura fsica das escolas provocadas por vendaval, cheia prolongada e banzeiro, regra geral, so reparveis. As avarias causadas por subsidncias, levam a interdio, seguida de abandono do prdio sem aproveitamento de parte do material de sua estrutura para a construo de um novo prdio escolar nas proximidades.  consenso entre os moradores que a destruio ou avarias dos prdios escolares no  unicausal. Seus depoimentos apontam para uma complexa interligao de mltiplos de fatores causais de cunho natural e/ou tecnolgico. O colapso da estrutura de uma edificao escolar na vrzea est interligado por fatores geolgicos, hidrolgico, meteorolgicos, climatolgico e biolgico, em muitos casos, potencializado pela ao humana. De 1999 a 2019, 27% das 33 escolas registradas no Censo na rea desse estudo foram desativas (Figura 3). O nmero de matrculas no ensino fundamental manteve-se estvel nas escolas polos localizadas nas vilas e comunidades maiores e mais consolidadas e, muito oscilante nas pequenas comunidades mais afastadas. O fechamento de escolas apresenta uma relao com o xodo dos moradores que merece uma melhor investigao.

**Figura 3:** Situao das Escolas nas trs microrregies, para o ano de 2019.

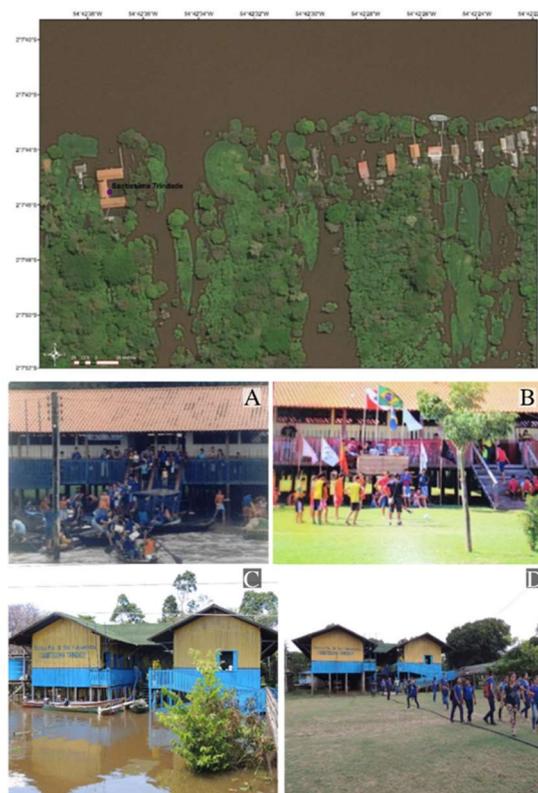
da enchente, a Escola Santíssima Trindade é, anualmente, impactada pela seca, terras crescidas e terras caídas (Figura 4A na cheia, Figura 4B na seca, Figura 4C na cheia, Figura 4D na seca). A escola atende turmas do Ensino Fundamental e Ensino médio. A escola Santíssima Trindade, de 2000 a 2017, passou por uma reforma e duas construções. As imagens, além de mostrarem os períodos de seca e cheia, trazem o registro de três modificações na estrutura da escola. Imagem A prédio escolar construído em 2003, imagem B o prédio reformado em 2010 e as imagens C e D, o prédio atual, construído em 2017.

**Figura 4:** Escola Santíssima Trindade – Centro de Aritapera na cheia (A), na seca (B), na cheia (C), na seca(D).

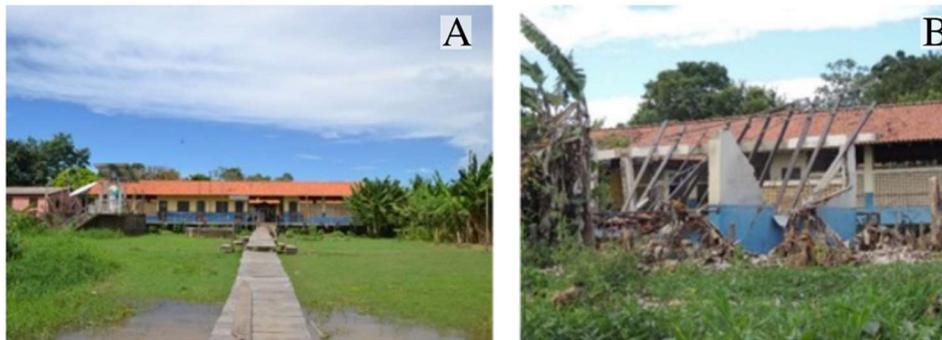
Dentre as escolas da microrregião do Tapará, a Nossa Senhora do Livramento e São Jorge foram as escolas polos desta pesquisa. Escola Nossa Senhora do Livramento, Quilombo Saracura, foi construída em 2003, em alvenaria. Anualmente é alcançada pela enchente do rio Amazonas. Em 2019 o terreno cedeu e provocou o desabamento de um pavilhão da escola e conseqüentemente sua interdição (Figura 6). Com isso, as aulas passaram a acontecer em barracões improvisados, salão comunitário e embaixo de árvores.

**Figura 6:** Escola Nossa Senhora do Livramento.

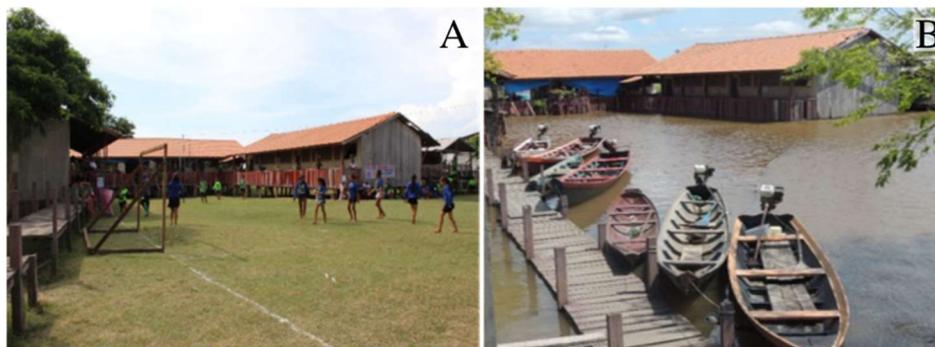
A Escola São Jorge (Figuras 7A e 7B) teve seu segundo prédio escolar erguido em 2004 e permaneceu em funcionamento até 2017 quando foi interditada após apresentar fundamento (subsidiência) em parte da estrutura. Entre 2017 e 2019 a escola funcionou em espaços improvisados na sede do barracão comunitário.

**Figura 7:** Escola São Jorge, Tapará Grande Seca (A), Cheia (B).

Dos anos de 2017 a 2018, as duas escolas-polo desta microrregião foram interditadas. São Jorge em 2017, por apresentar risco de desabamento, a partir do afundamento (subsidiência) de parte da estrutura do bloco da cozinha e área de refeição enquanto a Escola Nossa Senhora do Livramento foi interditada em 2018 após desabamento de um pavilhão. A improvisação dos espaços para as aulas nos locais destas escolas-polo foi registrado identificando-se o uso de barracões comunitários, sede de clubes de futebol, ou sala improvisadas em madeira (Figura 7A). Além dos prédios improvisados, as aulas também acontecem embaixo de árvores em área muito próxima ao mato que cresce após a vazante. Segundo os estudantes, embora essa prática seja comum e, muitas vezes, necessária, expõe a turma ao risco de acidentes ofídicos, posto ser esse ambiente morada de serpentes venenosas, especialmente da comboia ou jararaca.

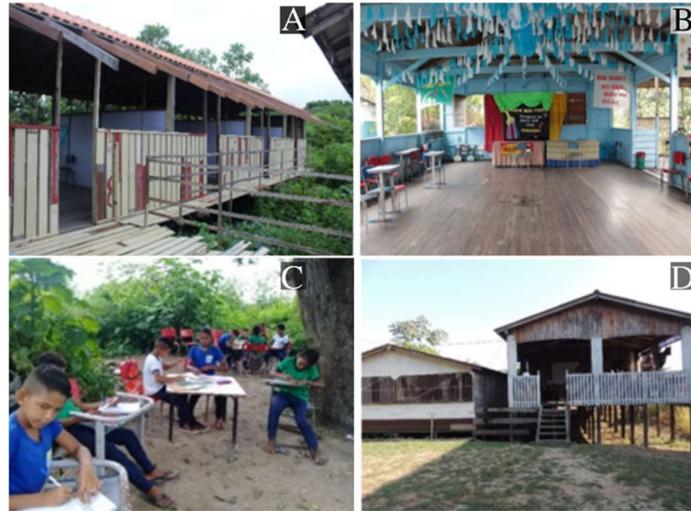
**Figura 8:** Espaços improvisados para as aulas, foi registrado em Tapará Grande e Saracura. A- estrutura da escola; B- adaptação da área de Convivência para aulas; C – sala de aula montada ao ar livre; D – vista geral da estrutura da escolar. Todas as imagens são de espaços improvisados para funcionamento das aulas.

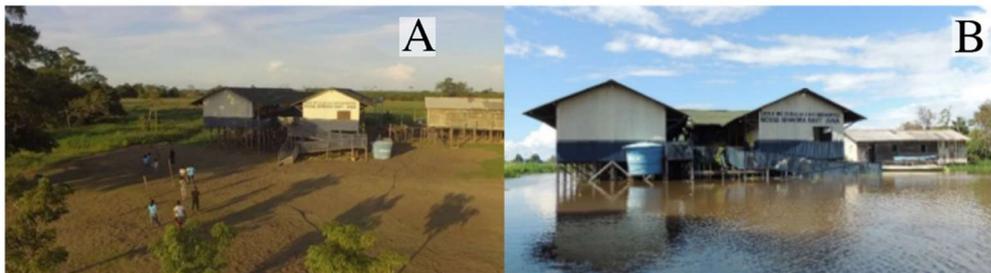
A escola-polo de Nossa Senhora Sant'Ana (Figura 9A e Figura 9B) está localizada no quilombo de Arapemã, comunidade mais ao sul da Ilha Grande do Taparará e a mais próxima da foz do Tapajós e do fluxo de embarcações de carga e de passageiros que trafegam pelo Amazonas. Durante a vazante, há escassez de água. O igarapé seca e o lago encolhe suas margens dificultado o acesso a água para beber e para a higiene pessoal. Os moradores caminham longos trechos para buscar água no rio Amazonas. O processo de terras

caídas é intenso ao sul da comunidade, enquanto ao norte, ocorre um processo de assoreamento na confluência com o lago do Pacoval.

**Figura 9:** Vista aérea da Escola Nossa Senhora Sant'Ana. A – na seca; B – na cheia.

A Escola de Arapemã iniciou seu funcionamento em um barracão, ao sul da ilha, as margens do amazonas. Com o avanço das terras caídas outro barracão foi construído, em parceria com a prefeitura, no centro da ilha, e, posteriormente em 2012, foi iniciado a construção de um prédio escolar com tamanho e altura apropriados para funcionamento de acordo com a demanda de alunos, em área localizada no centro da comunidade, as margens do Igarapé da fazenda, que corta a comunidade de leste a oeste, facilitando o transporte escolar e diminuindo a vulnerabilidade e risco de abalos provenientes das terras caídas. A escola mudou de lugar três vezes entre 1999 e 2010. Em 2011-2013 o atual prédio foi construído na área mais central da Ilha. Porém, a escola, como toda as casas, fica de 4 a 5 meses sobre as águas.

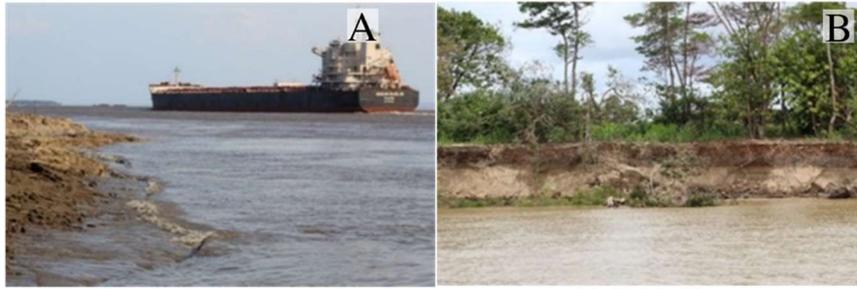
De acordo com os comunitários, o fenômeno das terras caídas (Figura 10) já recuou a comunidade cerca de 2.000 m, nos últimos 40 anos. Nos últimos 20 anos houve aceleração das terras caídas. A comunidade que atribui o aumento do ritmo das terras caídas ao banzeiro causado pelo aumento do fluxo de embarcações de grande porte (Figura 10), como os navios transatlânticos usados na exportação de soja, e das embarcações de passageiro de alta velocidade. Observou-se que as ondas causadas pela passagem de navio impactam os barrancos e aceleram o processo de terras caídas. Arapemã pode ser considerada uma área de risco, por sua proximidade com a área portuária (porto da Companhia das Docas do Pará - CDP, porto da Cargil, estações hidroviárias (municipal, intermunicipal e interestadual). Com a consolidação de Santarém como área portuária de exportação de grão cresce o tráfego de grandes embarcações o que torna iminente o aceleração do encolhimento da ilha, com sérias ameaças a suas populações e ao ambiente formado por igarapés e lagos.

**Figura 10:** Navio cargueiro para transporte de soja(A); Terras caídas em Arapemã (B).

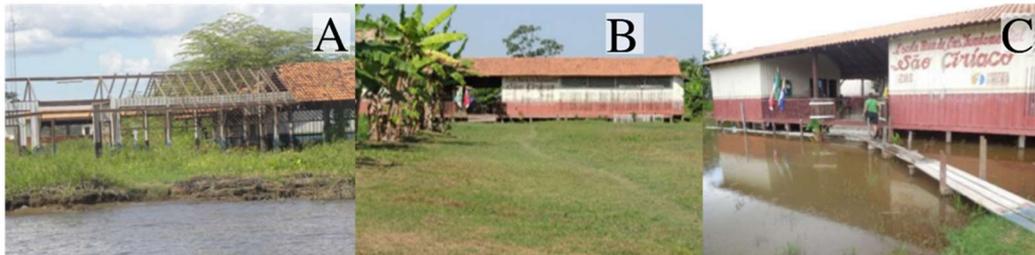
A Escola-polo de São Ciríaco (Figura 11A e Figura 11B), localizada na comunidade de mesmo nome, foi construída duas vezes entre 1999 e 2009. A primeira construção foi abandonada e interdita pela comunidade em 2009 com irreversíveis danos em sua estrutura causados pelas enchentes e aterramento, em consequência das terras crescidas. De acordo com relato de comunitários, o processo de terras crescidas é contínuo, ocorre no período da cheia, revela-se durante a vazante e seca. Entre 2010 e 2019 a média de crescimento da terra na área no entorno da escola São Ciríaco foi de 17,7 cm/a. Caso o ritmo de assoreamento seja mantido, em três anos será necessária uma nova construção.

**Figura 11:** Escola São Ciríaco assoreada pelas terras crescidas (A); Atual Escola São Ciríaco construída em 2010 (B).
