Análise da qualidade da água e detecção do agrotóxico glifosato em sedimentos da bacia hidrográfica do Ribeirão São João em Porto Nacional -TO

Analysis of water quality and detection of the agricultural glyphosate in sediments of the Ribeirão São João hydrographic basin in Porto Nacional-TO

Topic: **Engenharia Civil**

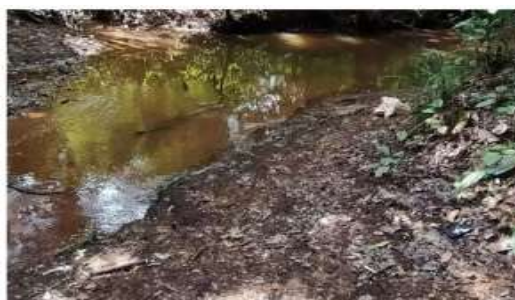
Figura 2: Local da coleta de água e sedimento. **Fonte:** Godinho et al. (2020).

A coleta das amostras foi realizada de acordo a NBR 9897. Um ponto foi demarcado para realização desta, sendo este localizado em 10°42'46"S e 048°22'37"W, a sudeste do município de Porto Nacional- TO (figura 2).

As amostras de água coletadas para a realização de análises ocorreram no dia 12 de março de 2021 (período chuvoso), dispendo de um recipiente de 80ml para os parâmetros microbiológicos e de 2000ml para as físico-químicas, estas, submergidas a aproximadamente 20 cm da superfície e, posteriormente, etiquetadas e acondicionadas em caixas térmicas contendo gelo. Quanto à amostra de sedimento, foi coletado um punhado de solo do fundo do reservatório.

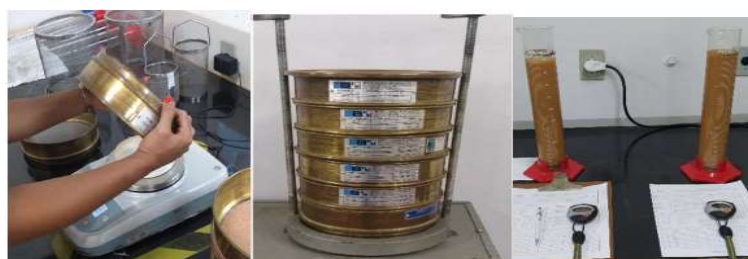
Figura 3: Procedimentos para o teste granulométrico. **Fonte:** Godinho et al. (2020).

Para realização da análise granulométrica dos sedimentos de fundo, foi necessário preparar a amostra conforme ABNT NBR 6457/2016. Os resultados foram alcançados através de uma curva granulométrica, que indica a fração percentual de cada material, como também, as dimensões em milímetros na qual foi possível determinar o solo predominante, considerando o fato de solos menores serem mais favoráveis quando o glifosato é identificado. Na figura 3, está a representação da junta granulométrica para os procedimentos de análise.
