Mobilidade e acessibilidade urbana: análise da realidade de uma avenida no município de Porto Nacional (TO)

Urban mobility and accessibility: analysis of the reality of an avenue in the municipality of Porto Nacional (TO)

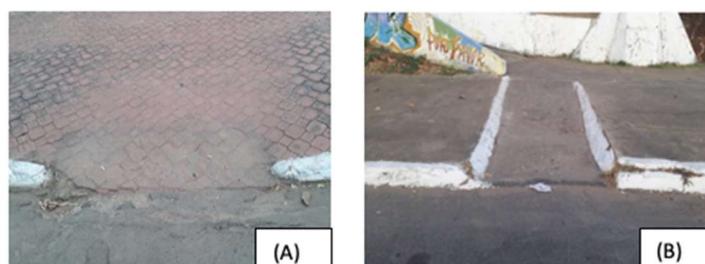
A análise das rampas foi realizada nas duas laterais da avenida, sendo a lateral construída com piso intertravado e a lateral constituída de concreto de cimento. De acordo com os levantamentos realizados, a avenida possui rampas, porém insuficientes para suprir a demanda. As rampas existentes foram construídas com a largura mínima admissível, sendo a mesma de 1,20 m e encontram-se com depressões que atrapalham o acesso de veículos e cadeiras de rodas, conforme demonstra a Figura 1.

Figura 1: Rampas localizadas na Avenida Beira Rio, Orla de Porto Nacional (TO), (A) Rampa localizada na lateral construída com piso intertravado, (B) Rampa localizada na lateral constituída de concreto de cimento.

Esta pesquisa demonstrou que rampas existentes nas duas laterais da Avenida Beira Rio são insuficientes para suprir a demanda, além de terem sido construídas com a largura mínima admissível, que é de 1,20 m e de possuírem depressões. Segundo a NBR 9050/2015 as rampas devem possuir inclinação maior que 5% e menor que 8,33%. A largura mínima recomendada para as rampas dos rebaixamentos de calçadas é de 1,50 m, admitindo-se 1,20 m quando essas rampas estiverem interligadas à faixa de pedestre, sendo que a sua largura deve ser compatível com a faixa. Não pode apresentar depressões na ligação, e, quando necessário deve ser introduzida a faixa de acomodação de até 0,60 m.

Verificou-se que a largura das rampas da respectiva avenida está em desacordo com o que é estabelecido, uma vez que as mesmas não fazem ligação com as faixas de pedestre, estando dispostas em diferentes pontos de maneira aleatória, dificultando a acessibilidade das pessoas que trafegam pela avenida. Almeida et al. (2013) ressaltam que uma cidade é acessível a todos quando se respeita a diversidade sensorial

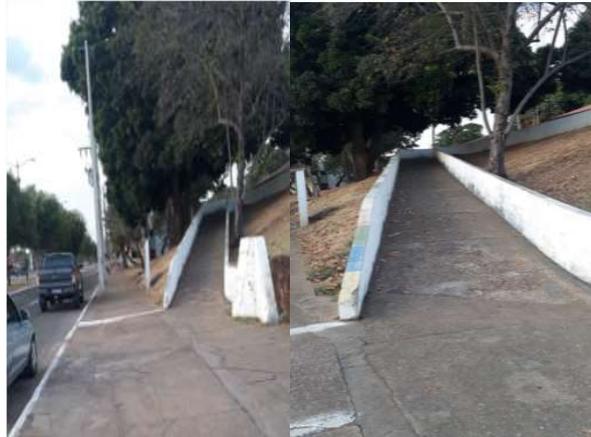
Em um ponto de acesso da Avenida para a Catedral (Principal igreja católica da cidade), existe uma rampa de acesso que está em desacordo com a NBR 9050, o que não a torna acessível a pessoas com dificuldades de locomoção, conforme Figura 2.

Figura 2: Rampa de acesso à Catedral.

Na Avenida Beira existe uma rampa que faz o acesso da Avenida à Igreja Catedral (igreja católica matriz da cidade), sendo que essa rampa foi construída inadequadamente, uma vez que a sua largura e inclinação não seguem o que é preconizado pela NBR 9050/2004 que estabelece, no item 6.5.1.2 que “As rampas devem ter inclinação de acordo com os limites estabelecidos na tabela 5. Para inclinação entre 6,25% e 8,33% devem ser previstas áreas de descanso nos patamares, a cada 50 m de percurso” (ABNT, 2004). A Tabela 5 descrita na NBR 9050 está representada na Tabela 1.

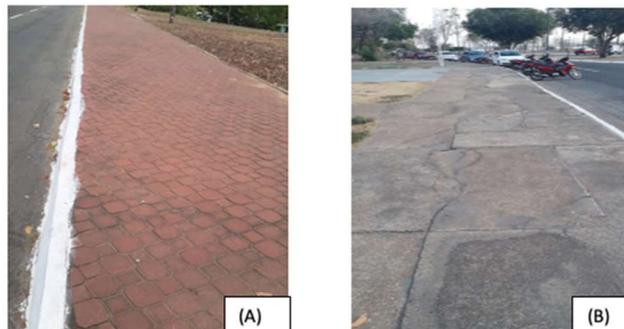
As calçadas encontram-se em condição adequada de uso nas duas laterais. A largura das calçadas é de aproximadamente 3,00m, e não apresentam desnível, conforme Figura 3.

Figura 3: Calçadas localizadas na Avenida Beira Rio, Orla de Porto Nacional (TO), (A) Calçada localizada na lateral construída com piso intertravado, (B) Calçada localizada na lateral constituída de concreto de cimento.

Quanto às calçadas e faixas de passeio existentes no local, verificou-se que as mesmas estão em conformidade com o que é preconizado pela ABNT, uma vez que as calçadas possuem média de 3 m de largura, com dimensões satisfatórias, superando o que está estabelecido legalmente, que é 1,5 m de largura. A faixa de passeio possui largura adequada de aproximadamente 1,20 m, em conformidade ao que está preconizado na ABNT (2004).

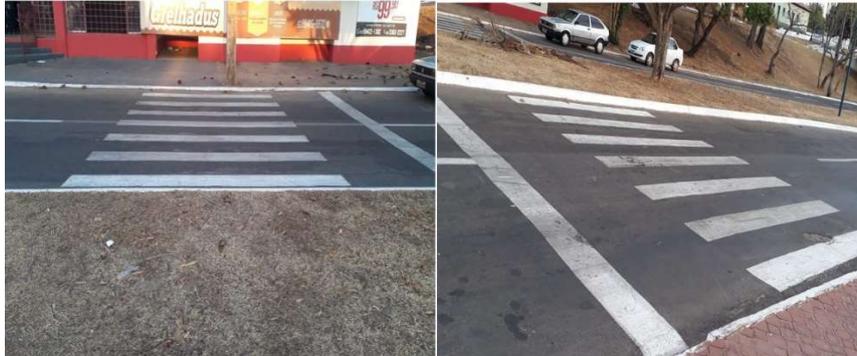
Existem faixas de pedestre ao longo da Avenida, em ambos os lados. As faixas possuem boa visibilidade, conforme demonstra a Figura 4, porém não existem rampas para o acesso às calçadas, o que dificulta a locomoção e a acessibilidade, em ambas as laterais.

Figura 4: Faixas de pedestres localizadas na Avenida Beira Rio, Orla de Porto Nacional (TO), (A) Faixa de pedestre localizada na lateral construída com piso intertravado, (B) Faixa de pedestre localizada na lateral constituída de concreto de cimento.

As faixas de pedestres existentes ao longo da Avenida, possuem boa visibilidade, porém não existem rampas de acesso às calçadas, o que não atende o que está previsto na NBR 9050/2004, que estabelece que “As calçadas devem ser rebaixadas junto às travessias de pedestres (...). A largura dos rebaixamentos deve ser igual à largura das faixas de travessia de pedestres”. Ariote (2019) conceitua que as faixas de pedestres são essenciais ao sistema de transporte e devem ser projetadas e demarcadas adequadamente, uma vez que

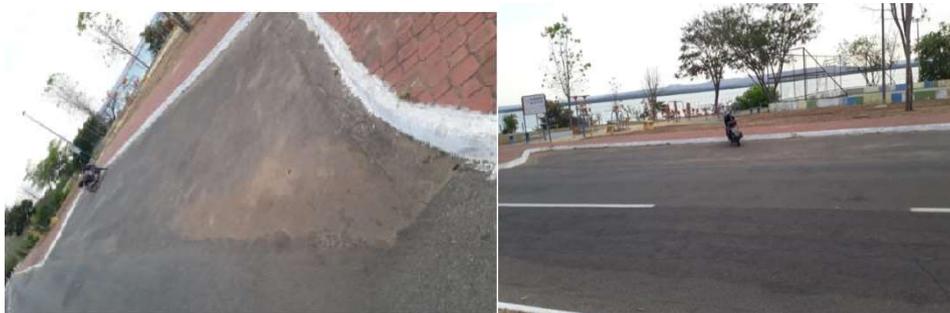
As vagas para estacionamento estão dispostas somente em uma das laterais, sendo que os mesmos não dispõem de vagas para pessoas com dificuldade de locomoção, conforme Figura 5.

Figura 5: Vagas de estacionamento localizadas na Avenida Beira Rio, Orla de Porto Nacional (TO).

O último item a ser analisado foi o estacionamento. Verificou-se que a Avenida possui estacionamento em apenas uma lateral, sendo que não disponibiliza vagas destinadas a portadores de necessidades especiais. Existe uma Lei Federal (Lei nº 10.098/2000) que, em seu Art. 7º, estabelece a reserva obrigatória de 2% de vagas de estacionamento público destinado a veículos para pessoas com deficiência, sendo que estas vagas devem estar sinalizadas e com as especificações técnicas conforme as normas vigentes (BRASIL, 2000).
