Análise de patologias em galpão construído com estrutura metálica: estudo de caso em fazenda de Brasnorte (MT)

Pathology analysis in a metal structure building: case study in the rural area of Brasnorte (MT)

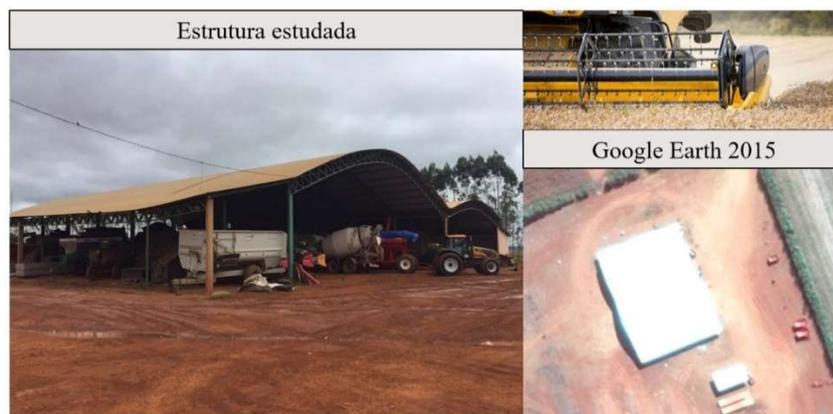
Figura 2: Imagem da estrutura em estudo e vista superior (Google Earth⁵).

A estrutura metálica objeto de estudo, está localizada na Zona Rural do município. A figura 2, apresenta-se vista da cobertura do galpão objeto do estudo e a estrutura metálica do galpão, com pilares e

peças idênticas a “viga caixaão”, treliças metálicas em arco e vigas longarinas em treliça metálica.

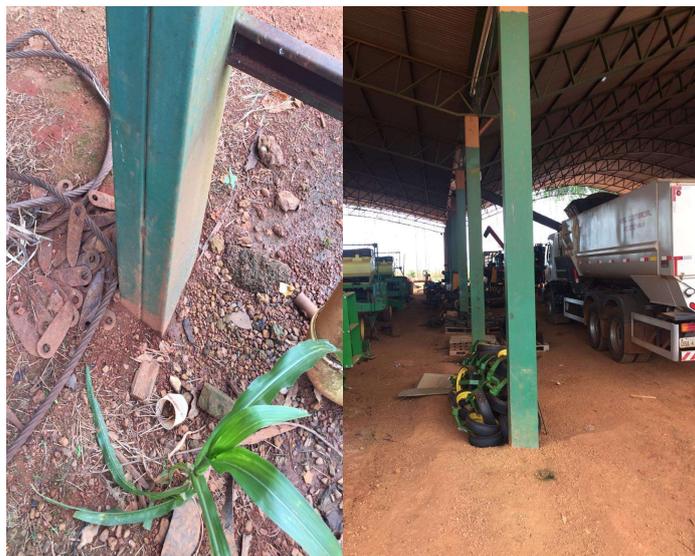
Figura 3: Pilar do galpão metálico.

Foi observado que os pilares da estrutura ficam em contato direto com o solo, o entorno da edificação é local de plantio, sendo assim, existe a presença de substâncias no solo de fosforo, cálcio, entre outros, sendo agentes agressivos a estrutura metálica. De acordo com Vieira et al. (2017) na região a camada de 0 - 5 cm pode ser considerada a mais fértil pois apresenta os maiores valores de pH, Al³⁺, Ca²⁺, Mg²⁺, K⁺, P, de soma de bases, de capacidade de troca de cátions, de saturação por bases e de carbono orgânico total.

Tendo o clima local da região amazônica com altos índices pluviométricos e o nível do lençol freático o ambiente é propício para que ocorra o processo de corrosão, conforme figura 3. De maneira geral, os

A área de conexão entre pilar e fundação, poderia ter recebido tratamento mais eficiente, seja por vedação ou aplicação de um revestimento apropriado, isolando a peça do meio, evitando início de patologias futuras por corrosão. Sacchi et al. (2017), afirmam que a vida útil de uma estrutura nasce no projeto e se consolida na execução. Em cada uma das diretrizes há vários desafios a serem vencidos, como o de entender que projetar é fazer a gestão do desempenho da estrutura ao longo do tempo, controlando o processo de perda do desempenho e prevenindo falhas durante um período que justifique os recursos investidos.

A corrosão só ocorre caso tenha contado direto com o meio externo, esse fenômeno acontece graças as reações catódicas entre metal e meio corrosivo. Aplicando-se um revestimento com intuito de isolar o metal é a maneira mais fácil, criar uma barreira com o mecanismo de proteção isolando ou retardando o movimento iônico, conforme ilustra figura 4.

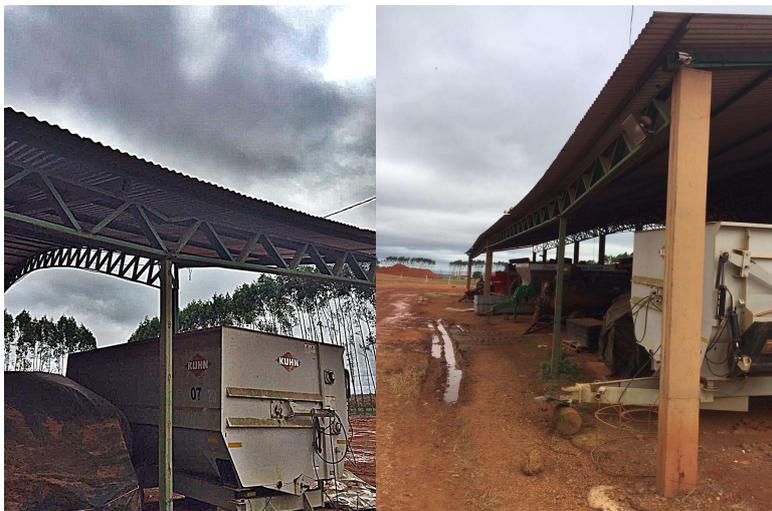
Figura 5a e 5b: Deformação no banzo superior.

Analisando robustamente a patologia na treliça metálica do galpão, verificou-se uma deformação no banzo superior, figura 5, comprometendo a capacidade para suportar a estrutura. Neste caso o correto após sua aparição deveria ser o isolamento da área para tomada de providências, porém a equipe de manutenção da fazenda, sem o devido conhecimento técnico, adaptou um pilar para evitar a continuidade da deformação no local.

Problemas em estruturas metálicas ocorrem na maioria dos casos são de flambagem, como no caso (Figura 5a), tendo esforços a flexão ou cisalhantes, falhas por deformações excessivas representa grande circunstâncias para o colapso estrutural. A ABNT (2018) recomenda que:

Zhao (2014) explica que os métodos convencionais para reparar ou reforçar estruturas metálicas consistem no corte, na substituição e na adição de placas de aço aos elementos estruturais, principalmente, em regiões críticas. Existem várias técnicas por meio das quais executam-se obras de reforço e reparo. Conforme Tilly et al. (2008) e Zhao (2014), o método alternativo aos convencionais é a aplicação de polímeros reforçados com fibra à estrutura. Eles são constituídos por três principais componentes: fibras reforçadas, que podem ser de carbono, aramida ou vidro, compósitos de matriz polimérica e aditivos. Esta forma de reabilitação estrutural é capaz de aumentar a resistência a tensões axiais, à flexão, ao cisalhamento, além de contribuir para maior rigidez estrutural e melhor desempenho contra fadiga.
