Avaliação operacional da tubulação de interligação de uma caldeira a vapor

Operational evaluation of the interconnecting piping of a steam boiler

SILVA, A. A... Avaliação operacional da tubulação de interligação de uma caldeira a vapor. **Engineering Sciences**, v.11, n.1, p.52-60, 2023.
DOI: <http://doi.org/10.6008/CBPC2318-3055.2023.001.0007>

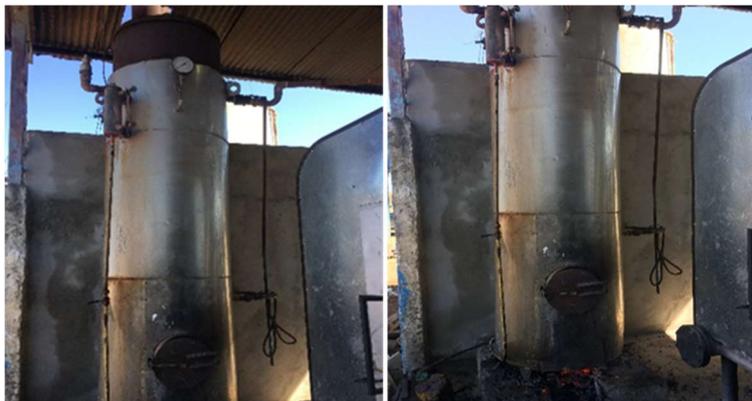
De acordo com informações da empresa, a caldeira é submetida a uma inspeção periódica anual, além de possuir um livro de registro de segurança, tendo em 2017 o prontuário da caldeira reconstituído. A caldeira opera com uma pressão de trabalho de aproximadamente 67% da pressão de teste, o que compreende 6,0 Kgf/cm² e possui como matéria prima de queima, cavaco, lenha e restos de madeira. Importante mencionar que as informações foram obtidas junto a empresa objeto de estudo e que a pedido dela, não terão suas informações empresariais divulgadas, garantindo o sigilo da pesquisa. Na Figura 1 é possível observar a caldeira flamo tubular vertical instalada e em plena operação na empresa, gerando e

Figura 1: Identificação da caldeira flamo tubular vertical.

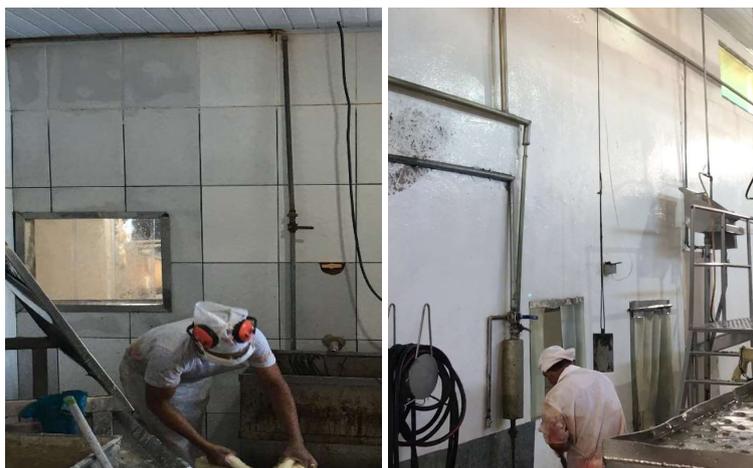
O sistema de tubulação objeto de estudo, é uma linha de vapor de baixa pressão que alimenta a área industrial do abatedouro frigorífico, especificamente na área de abate de bovinos e suínos e na área de subproduto “sala bucho”. A linha é utilizada na forma de vapor saturado para esterilização das facas e equipamentos do abate, para limpeza de subprodutos e para limpeza geral dos equipamentos da área fabril. Na Figura 2 é possível observar os pontos de alimentação da linha de vapor na área de abate e na área de subproduto que é denominado na área fabril como “bucho”.

Figura 2: Pontos de alimentação da linha de vapor no processo.

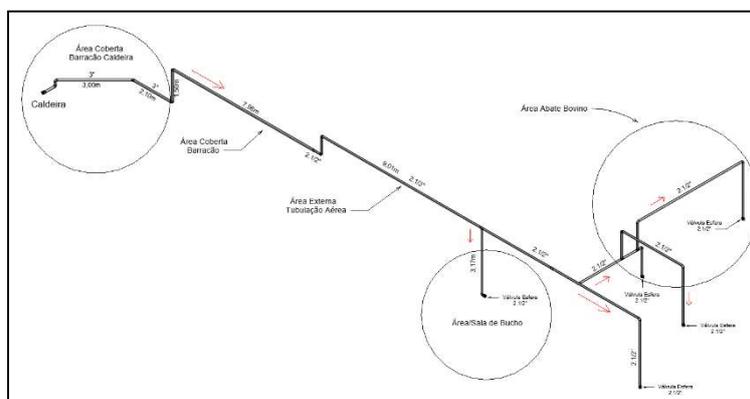
Figura 3: Isométrico do fluxo da linha de vapor.

Podemos observar na Figura 3 que a caldeira se encontra instalada uma distância de aproximadamente 22,01 m do seu primeiro ponto de alimentação no processo que é a área de subproduto “sala bucho”. Também é possível observar que a linha de vapor faz uso de válvulas esferas de $\varnothing 3''$ e $\varnothing 2.1/2''$ e que os pontos da linha de vapor se concentram na área de abate de abate bovino. Portanto, vejamos que o layout da linha e os pontos de vapor são de fáceis entendimento, visto que a unidade é abatedouro frigorífico de pequeno porte.

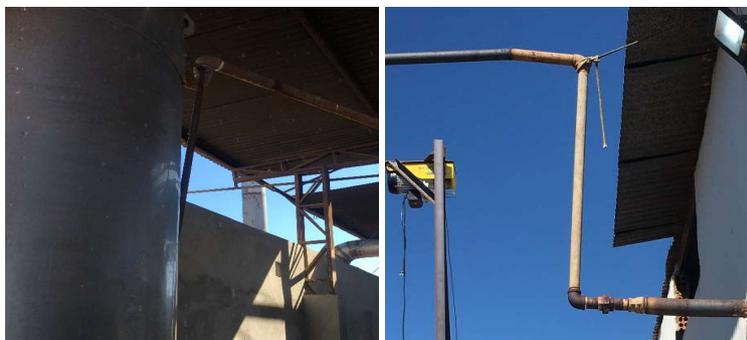
Figura 4: Saída tubulação da caldeira.

Podemos observar na Figura 4 que a linha de tubulação não possui pintura de identificação e muito menos isolamento térmico para reduzir a troca térmica entre o ambiente e a tubulação, bem como para proteger e inibir a exposição da tubulação que estará quente.

É notório pelas imagens da Figura 4 que a linha de tubulação não foi submetida a uma análise considerando a estrutura fabril existente, uma vez que a partir do isométrico do fluxo da linha de vapor da Fig.3, fica evidente a falta de estrutura na escolha do fluxo a ser percorrido pela tubulação, ao passo que a sua estrutura de suporte em determinado ponto está sendo sustentada de forma improvisada por uma corda.

Também foi possível observar a presença de corrosão em pontos da linha de tubulação, que dependendo do estágio pode avançar para as partes internas do metal com o tempo, o que pode levar ao afinamento e eventualmente falha do tubo. Na Figura 5 é possível observar a linha de tubulação de vapor que alimenta o processo.

Portanto, é imprescindível que cumpra os critérios técnicos contidos na NR-13 para tubulações sob a responsabilidade técnica de Profissional Habilitado (PH), considerando: Elaboração de plano de manutenção; Elaboração de um programa e um plano de inspeção; Instalar indicador de pressão de operação na linha; Elaboração de fluxograma de engenharia com a identificação da linha e seus acessórios; Elaboração de relatórios de inspeção; Realização da identificação e sinalização da linha.

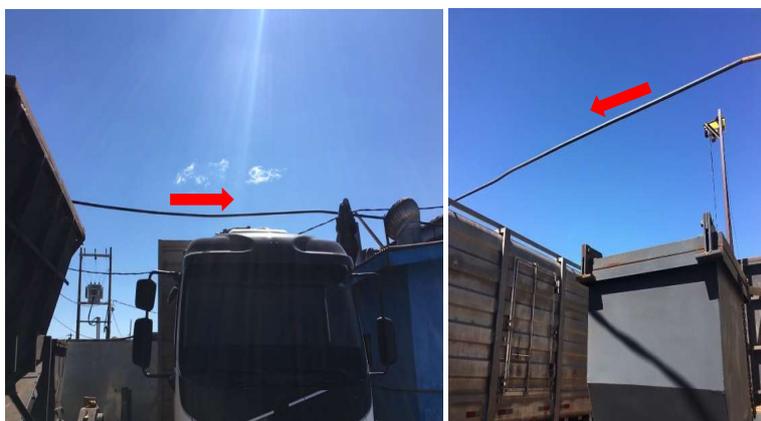
Figura 5: Linha tubulação de vapor para processo.

Podemos constatar também a partir da Figura 5, ausência de pintura de identificação e isolamento térmico da linha de tubulação, além disso, como já mencionado não há registros de relatórios e documentos que demonstrem que a linha de tubulação seja submetida a inspeção periódica, para cumprir um plano de

manutenção, tanto é, que conforme informações fornecidas pela empresa, desconhece as exigências de controle das tubulações conforme NR-13. Por fim, não foi evidenciada a existência de dispositivo de indicação de pressão (manômetro) instalado diretamente na tubulação.
