## ***Pavimentos flexíveis: estudo de caso da marginal oeste da rodovia BR-010, região metropolitana do município de Palmas/TO***

## ***Flexible pavements: case study of the west marginal BR-010, metropolitan region of the municipality of Palmas/TO***

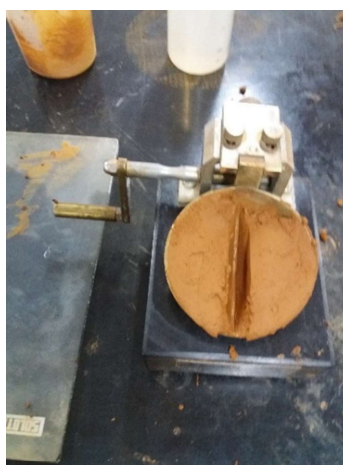
**Figura 2:** Limite de Liquidez.

A determinação dos Limites de consistência foi necessário em torno de 120g de material, destorroado e seco ao ar livre, que passa na peneira 40 (0,42 mm). O ensaio de Limite de Liquidez foi executado com o objetivo de obter a umidade pela quantidade de golpes que o solo fecha a ranhura, ou seja, passa pelo ponto de transição entre o estado plástico para o líquido. O procedimento de ensaio foi regido pela NBR 7180/1982-ABNT.

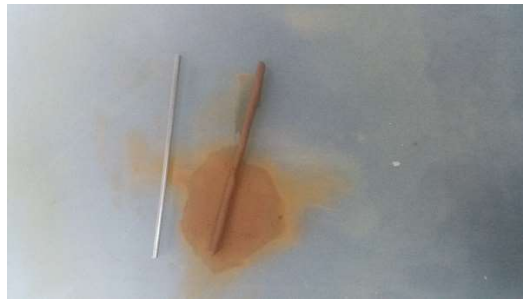
**Figura 3:** Limite de Plasticidades.

Também foi realizado o ensaio de Limite de Plasticidade com o objetivo de determinar o teor de umidade do solo quando o mesmo passa do estado plástico para o semi-sólido, com isso determinando o menor teor de umidade quando o solo ainda se comporta como plástico, sendo importante essa informação para determinar deformabilidade do material com a presença de água. O procedimento de ensaio foi regido de acordo com a NBR 7180/1984.

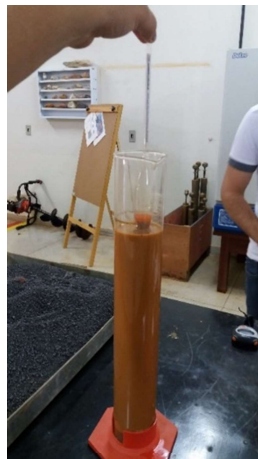
**Figura 5:** Ensaio de Sedimentação.

Em seguida foi realizado o ensaio de sedimentação conforme exibe a Figura 5, no qual tomou cerca de 70g de solo, o mesmo tem como objetivo definir a porcentagem de finos que compõem a amostra estudada. Tal como os outros ensaios, de compactação também seguiu sua respectiva norma, a NBR 7182/1988 na qual foram compactados cinco corpos de prova apresentados na Figura 6, tanto com material do subleito quanto da base com Energia Proctor normal e intermediária respectivamente, na umidade ótima e seu respectivo peso específico aparente seco obtido a partir das curvas de compactação.

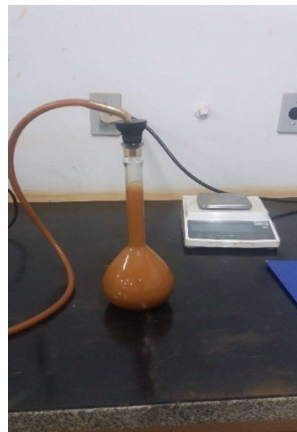
**Figura 7:** Ensaio de Massa Específica.

Para o ensaio de Massa Específica, como mostra a Figura 7 foi necessário consultar a NBR 6508/1984, o procedimento foi realizado para determinar a densidade real dos grãos composto na amostra de solo.

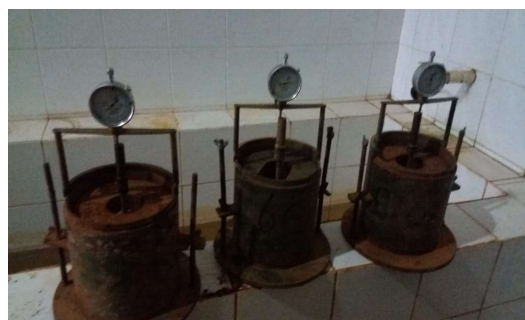
**Figura 8:** Ensaio de CBR e expansão para Subleito.

Para o ensaio de CBR e Expansão foi necessário consultar a NBR 9895/2017, este ensaio é típico para o dimensionamento de rodovias, sendo um dos mais aceitáveis para avaliação das características dos solos, seja para o dimensionamento ou comportamento das camadas do pavimento. Para esse procedimento foi necessário 18kg de amostra, utilizando 6kg para cada corpo de prova, o material do subleito foi compactado com 12 golpes (Energia Proctor Normal) para cada uma das 5 camadas.

Em um tanque d'água foi posto para verificação da expansão, ficou imerso durante 4 dias que no final desse prazo levou para verificar a resistência a penetração do solo, para fim de obtenção do valor de CBR. A mesma ação se repetiu com o solo da base, mas utilizando uma Energia Proctor Intermediária (21 golpes) para cada uma das 5 camadas.
