Inventário arbóreo e diagnóstico da ocorrência de cupins em duas praças de Santarém, Pará

Arborical and diagnostic inventory of coupins occurrence in two Santarém squares, Pará

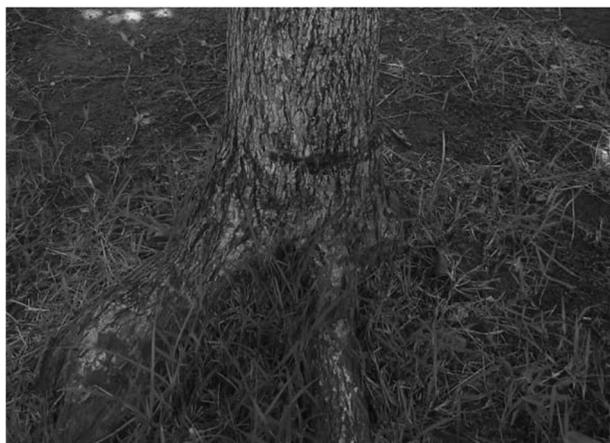
Figura 2: Raízes da espécie *Andira parvifolia* com afloramentos contidos sem causar danos à Praça das Flores.

Em relação a posição das raízes das árvores, 33,33% das que estavam localizadas na praça 1 apresentaram raízes com afloramentos contidos, sem causar prejuízos às calçadas, sendo todas estas da espécie de alvineira (Figura 2). Já na segunda praça, uma espécie de nim apresentou raízes causando rachaduras nas calçadas (Figura 3), o que pode ser um reflexo da inadequação da espécie para a arborização urbana. Por outro lado, quanto à sanidade das raízes, em ambas as praças as espécies se encontravam saudáveis.

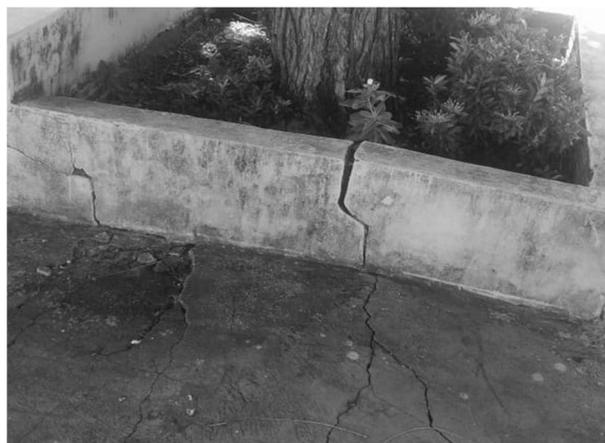
Figura 3: Raízes da espécie *Azadirachta indica* com afloramentos contidos causando danos à calçada da Praça de Nossa Senhora das Graças.

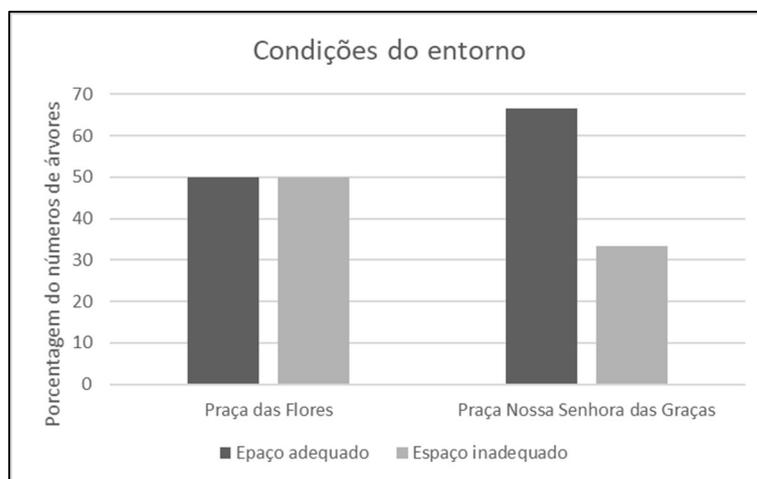
Figura 4: Condições do entorno de ambas as praças.

No entanto, apesar de ambas as praças apresentarem-se susceptíveis ao ataque de térmitas as mesmas apresentaram-se saudáveis, sem vestígio e presença de organismos degradadores. Em relação à adequação do espaço, na Praça Nossa Senhora das Graças, mais de 60% dos indivíduos estavam inseridos em espaço adequado, entretanto, na Praça das Flores, metade da vegetação se encontrava em espaço inadequado conforme mostra a Figura 4. De acordo com Cayres et al. (2017), árvores inseridas em espaços inadequados acarretam em incidência de afloramento de raízes, visto que a área permeável é reduzida e as raízes buscam espaço para seu desenvolvimento, muitas das vezes ocasionando prejuízos a calçadas.
