## ***Avaliação dos impactos socioambientais provocados por alagamentos e inundações no bairro Montese, localizado na Bacia do Tucunduba, Belém/PA***

## ***Assessment of socio-environmental impacts caused by floods and inundations in Montese neighborhood, located in the Tucunduba Basin, Belém/PA***

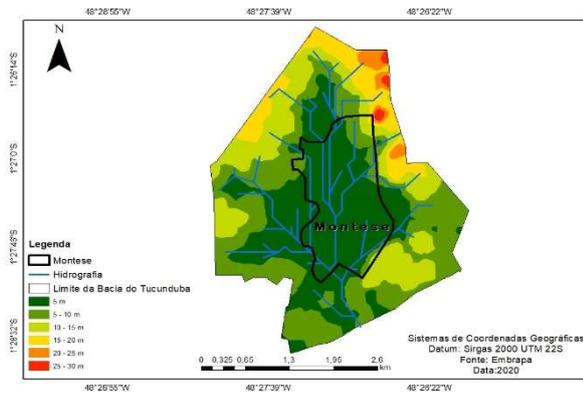
Figura 2: Mapa hipsômetro.

Desse modo, antes da visita em campo para a coleta de dados, optou-se por elaborar mapas de Hipsometria e de declividade como forma de identificar as prováveis áreas suscetíveis a alagamentos no bairro de estudo e entender, através da análise dos resultados, se há uma relação direta entre os mesmos e os alagamentos locais por meio do comportamento altimétrico do local. Para isso, utilizou-se o programa ArcGIS 10.4 para a produção dos mapas fisiógrafos, onde o primeiro mapa gerado foi de o modelo digital de elevação (MDE) (Figura 2).

Para a caracterização hipsometria da bacia, os dados foram obtidos da plataforma digital da Empresa Brasileira de Agropecuária (Embrapa), em uma escala 1:250.000, a partir de imagem raster, SRTM (Shuttle Radar Topography Mission), em formato GEOTIFF (16 bits), com resolução espacial de 90 metros e sistema de coordenadas geográfica Datum WGS-84.

A constatação das cotas altimétricas, principalmente a hipsometria, permite uma melhor compreensão sobre o escoamento superficial na bacia, pois a água captada por ela percorre o relevo das porções mais altas para as mais baixas ganhando velocidade, direção e, por vezes chegando ao curso d'água, implicando em inundações, desse forma as áreas de menor altitude alinhada com um relevo plano, como observado no bairro do Montese, terá uma maior suscetibilidade a inundação (GONÇALVES et al., 2015).

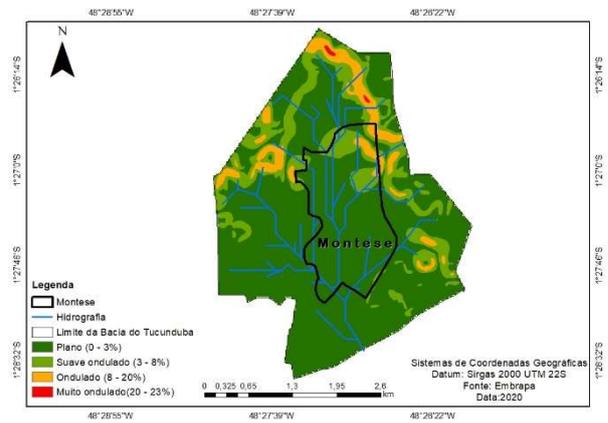
Figura 3: Mapa de declividade.

A declividade é a medida do grau de inclinação de um objeto em relação a um plano horizontal, podendo ser expresso em porcentagem ou em graus. O mapa consiste na representação das diferentes declividades encontradas na área de estudo e foi obtido através da extração das declividades do mesmo arquivo raster utilizado no mapa hipsométrico. A declividade foi obtida com curvas de nível de 5 metros, onde primeiramente foi realizado o preenchimento para corrigir possíveis falhas no arquivo vetorial, utilizando a função *fill*, no diretório do *Spatial Analyst Tools* (Figura 3).

Para Cristo (2013), os terrenos planos com declividade entre 0 – 3%, localizados próximos as drenagem, estão sujeitos a ocorrência de inundações periódicas, já os terrenos com declives entre 3% – 8% são classificados como suave ondulados, podendo ocorrer processos acumulativos, as áreas entre 8% - 20% são tidas como onduladas e o limiar para algumas práticas antrópicas, enquanto que os terrenos que apresentam declividades > 20% estão sujeitos aos escorregamentos e movimentos de massa.

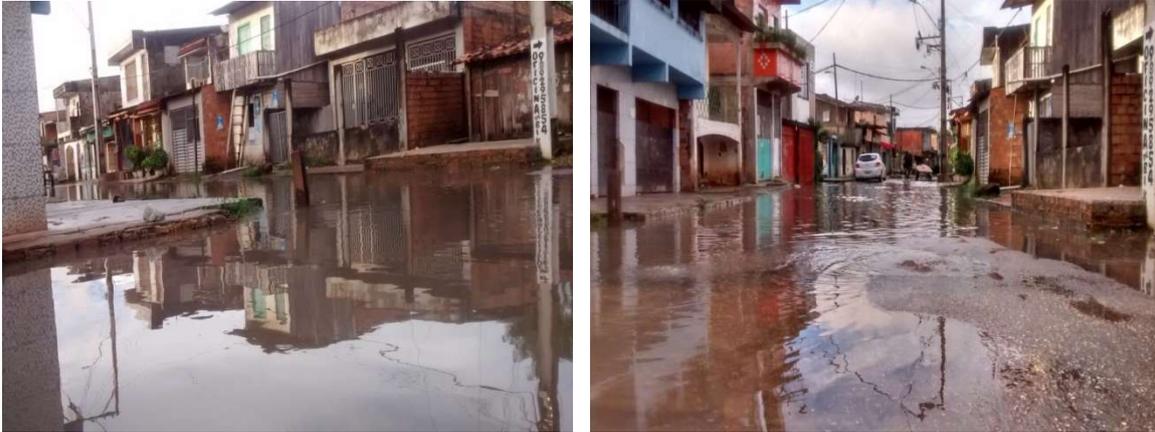
Quando indagados sobre a frequência em que ocorrem alagamentos próximos de suas residências, 80% dos entrevistados afirmaram acontecer sempre que chove. Além disso, 78% afirmaram ter algum tipo de contato com a água oriunda dessa precipitação, devido, sobretudo, a falta de infraestrutura e saneamento básico no local, assim, foi realizada uma visita ao local de estudo após um evento de precipitação, para que se pudessem realizar registros referentes ao grau de alagamento do local (Figura 7).

Assim, observou-se que o bairro da Montese possui graves problemas relacionados à drenagem local,

acarretando intensos alagamentos. Tal problemática decorre de uma urbanização desordenada e sem qualquer planejamento no que diz respeito a presença de infraestrutura necessária para a drenagem urbana (TUCCI, 2008), sendo uma realidade de diversos centros urbanos brasileiros. Além disso, para Pereira et al. (2017), juntamente com a urbanização ocorre o crescimento de áreas impermeáveis que contribuem para a diminuição de locais de escoamento e infiltração da água proveniente de precipitações.

**Figura 7:** Alagamentos no bairro da Montese após evento de precipitação.

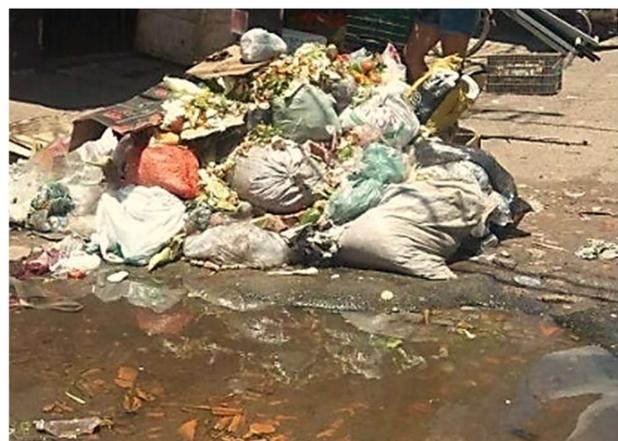
**Figura 9:** Disposição irregular de resíduos no bairro Montese.

Dessa forma, percebe-se a falta de atuação da prefeitura com relação à limpeza contínua dos canais no bairro estudado. Essa problemática também é relatada por Souza et al. (2019), em seu estudo sobre o sistema de drenagem urbana e resíduos sólidos do bairro Curió Utinga-Belém/PA. Assim, verifica-se que o trabalho da prefeitura, no que diz respeito a realização de dragagem, retirada de entulho e desobstrução de bueiros é ineficiente, não conseguindo conter os problemas de alagamento, e algumas vezes até agravando a situação. Em seguida foi perguntado se ocorria acúmulo de resíduos sólidos próximas a áreas de residências, onde 55% alegaram que sim (Figura 9).

Segundo Sadeck et al. (2017), a disposição de resíduos sólidos no solo constitui um meio de exposição humana a diversas substâncias tóxicas, assim como pode ser considerado o potencial esgotamento dos serviços ecossistêmicos precisos para a degradação completa do resíduo depositado, assim como o acúmulo gerado ameaça se deslocar para dentro do canal durante o período chuvoso causando a obstrução do mesmo.

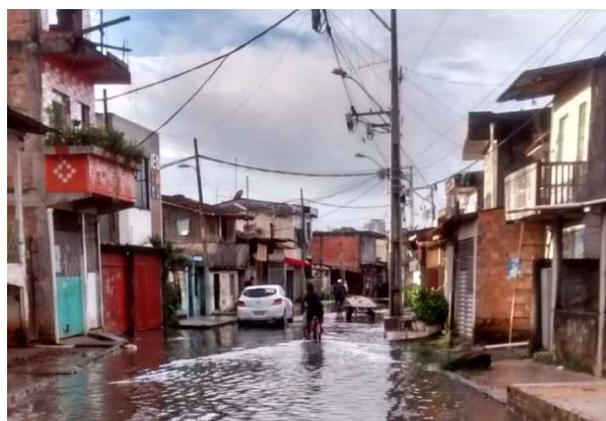
**Figura 11:** Moradores deslocando-se no Bairro Montese após 2 horas de chuva.

Também foi comentado pelos entrevistados a respeito do recorrente número de casos de diarreia ou amebíase em crianças da comunidade local, que também podem estar relacionados a questão das

enchentes, uma vez que há o contato direto dos moradores com a água do local (Figura 11).
