Análise de dados e imagens fotográficas da condição atual de uma área da zona ripária do Rio Tranqueira, no município de Guarai/TO

Data analysis and photographic images of the current condition of an area of riparian zone of River Tranqueira, in the municipality of Guarai/TO

Topic: **Engenharia de Recursos Hídricos**

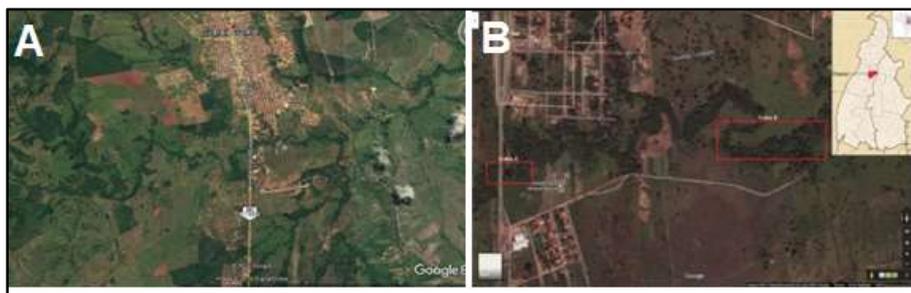
O experimento foi realizado na zona ripária do Rio Tranqueira no período compreendido entre janeiro e julho de 2017. Tendo por objetivo fazer uma estimativa da atual situação florestal do Rio, duas áreas foram escolhidas para a realização da coleta de dados. A figura 2 mostra, através de imagens de satélite fornecidas pelo Google Earth, o local das áreas de coleta dos dados, representadas como área "A", área de acesso público (margem esquerda) e privado (margem direita), com a longitude de 48°57'97" S e latitude média de -8°86'72" O e, área "B", área de acesso privado, com longitude de 48°50'81" S e latitude média -8°86'26" O. Em cada uma das duas áreas selecionadas para a avaliação, foram determinados pontos onde as medições foram realizadas, totalizando cinco pontos.

Figura 2. A) Localização da área de acesso público; e B) localização da área de acesso privado.

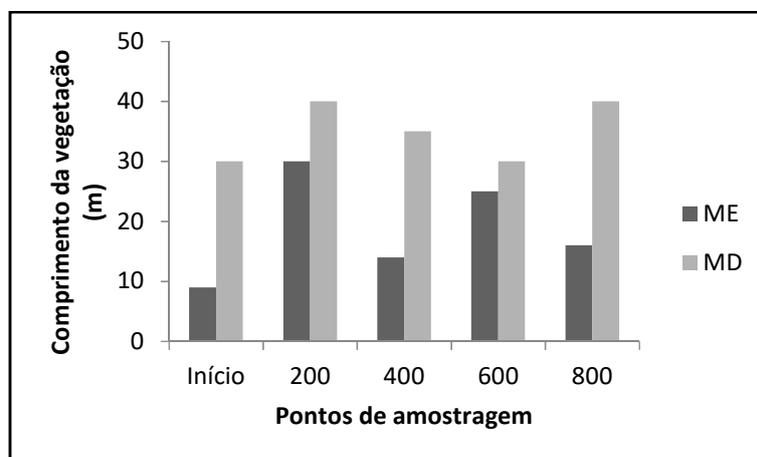
As figuras 3 e 4 expressam a quantidade de mata ciliar remanescente às margens do Rio Tranqueira ao longo do transecto selecionado para a coleta da quantificação da área da biomassa vegetal existente ao longo do gradiente, observadas durante o período de coleta dos dados nas duas margens do Rio no acesso privado, sendo que a Figura 3 diz respeito à área de acesso privado do Rio, e a figura 4 mostra os resultados obtidos na área de acesso público (margem esquerda) e privado do Rio (margem direita). Na área de acesso privado os valores encontrados na margem esquerda foram de 9, 30, 14, 25 e 16m de vegetação observados respectivamente nos cinco pontos avaliados; na margem direita os valores obtidos foram de 30, 40, 35, 30 e 40 metros de mata, respectivamente.

Figura 3: Comprimento de mata ciliar na área de acesso privado (margens esquerda e direita).

De acordo com os resultados expressos na figura 3, com dados coletados nas duas margens do Rio Tranqueira na área de acesso privado, é possível observar que a margem direita do Rio apresenta uma área vegetal significativamente maior em relação à margem esquerda ao longo do gradiente. Esta discrepância com relação a estes resultados pode ter íntima relação ao tipo de utilização dos recursos naturais na margem direita do Rio, possibilidades de visitação antrópica e ao desmatamento para a realização de pequenas culturas.

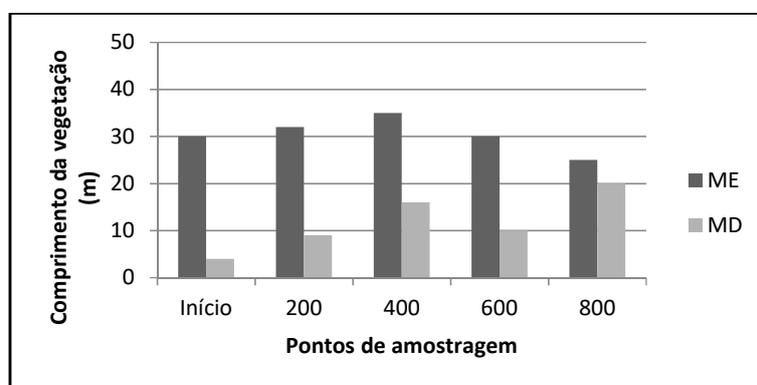
A figura 4 apresenta os resultados da área de biomassa vegetal das duas margens do Rio no perímetro público. É possível notar que no perímetro público do Rio a área de cobertura vegetal também apresenta marcante diferença entre as duas margens, sendo que, neste perímetro a margem esquerda foi quem apresentou maior cobertura de mata ciliar. Na área de acesso público, os resultados encontrados à margem esquerda foram de 30, 32, 34, 30 e 25m de vegetação, respectivamente, e na margem direita; apenas 4, 9, 15, 10 e 20m de vegetação foram observados nos cinco pontos avaliados.

Figura 4: Comprimento de mata ciliar na área de acesso público (margem esquerda) e privado (margem direita).

Nesta área, também foi possível observar maior quantidade de vegetação do lado esquerdo da margem do Rio, no entanto, o valor obtido para o tamanho da mata ciliar ainda se encontra fora da regulamentação exigida pela legislação vigente. Infere-se que a maior quantidade de mata encontrada seja em função da localização ser de uma área pública, o que impossibilita o uso da terra. Em contrapartida, na margem direita do rio, que é de acesso privado, a vegetação também se encontra demasiadamente degradada.

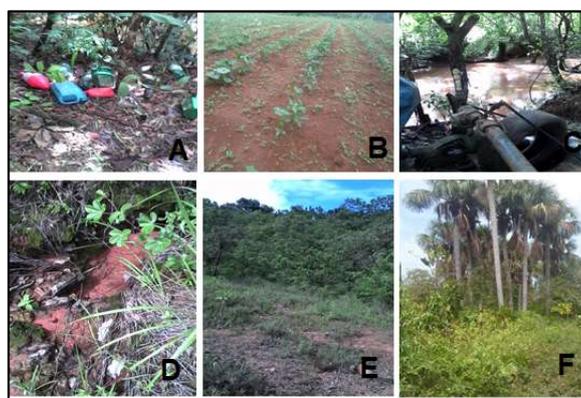
Ao analisar as imagens fotográficas, é possível observar que a zona ripária do Rio Tranqueira apresenta forte antropização e uma vegetação bastante fragmentada. O solo possui pouca vegetação rasteira e as margens do Rio estão assoreadas em ambas as áreas de estudo. O lado esquerdo do Rio na área de acesso privado foi o que apresentou maior estágio de degradação, como pode ser observado nas Figuras 5 e 6 do presente trabalho.

Figura 5: A) Vasilhames de defensivos agrícolas abandonados em local próximo ao Rio; B) Área desmatada para a prática da agricultura; C) Captador de água em péssimo estado de conservação e com vazamento de óleo dentro do Rio; D) Olho d'água; E) Área desmatada com pouca vegetação rasteira e solo descoberto; e F) Vereda existente próximo a área analisada.

Grande parte da área que deveria ser destinada a preservação do Rio foi retirada para a prática da agricultura, conforme mostrado na figura 5B, resultando em menos da metade de APP exigida por lei. Nesta margem foram encontrados, por exemplo, vários vasilhames de defensivos agrícolas vazios, como ilustrado na figura 5A, deixados a cerca de 2m da margem, demonstrando a falta de fiscalização junto aos órgãos públicos, uma vez que pelas normas vigentes para a utilização de defensivos, o usuário é responsável pela devolução e transporte de embalagens vazias até a unidade de recebimento indicada na nota fiscal do produto no ato da compra, no prazo máximo de até um ano após a data de aquisição. Os postos de recebimento, por sua vez, são obrigados a receber e processar estas embalagens e emitir comprovante de devolução para os agricultores (INPEV, 2017). Vale ressaltar que existem cerca 100 centrais de recebimento geral de embalagens vazias no Brasil e uma delas está localizada no município de Pedro Afonso, a 53km de distância da cidade de Guaraí.

Neste estudo, observou-se também a existência de um captador de água movido a óleo diesel, como exemplifica a figura 5C, em péssimo estado de conservação, com vazamento para dentro do Rio. Na margem direita do Rio Tranqueira, na mesma área de estudo, foi observado a permanência de grande parte de mata ciliar, embora os valores também estejam abaixo do que é exigido por lei. Acredita-se que esta área esteja mais preservada em função da textura demasiadamente arenosa do solo (menos desejável para o cultivo agrícola), em contrapartida, na margem esquerda do rio o solo apresenta textura mais argilosa, ideal para o cultivo de espécies agrícolas.

Os resultados obtidos neste trabalho, bem como aqueles relatados em literatura, sejam por observação empírica ou científica, demonstram a importância da adoção de medidas urgentes que visem à contenção dos processos de degradação, a recuperação das áreas degradadas e, principalmente, a preservação das áreas que ainda não foram degradadas, com o objetivo de preservar as fontes naturais de água e a biodiversidade que elas promovem. Estas medidas devem ser de caráter legal, atribuindo responsabilidades pela evolução do processo de desgaste e exigindo medidas efetivas e eficazes na promoção da recuperação das áreas.

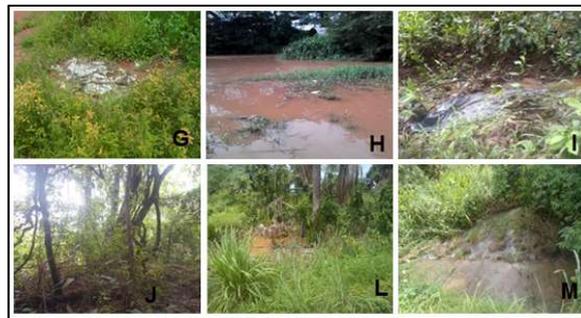
Figura 6: G), H), e I) lixo encontrado às margens e dentro do Rio; J) Vegetação arbórea fragmentada, com pouca vegetação rasteira; L) e M) pequena vereda com poluição visível.

Na área de acesso público foi encontrado lixo às margens e dentro do rio, conforme trazido pelas figuras 6G, 6H e 6I. Localizada acima da coleta de dados, encontra-se um espaço utilizado comercialmente para lavagem de veículos, o que gera ainda mais resíduos poluentes ao rio. A vegetação arbórea está fragmentada, como se pode ver na figura 6J, possuindo pouca vegetação rasteira, sendo insuficiente para filtrar os sedimentos trazidos pela as águas das chuvas.
