## Análise e mapeamento da qualidade de águas de nascentes na comunidade rural Piroás Redenção (CE)

## Analysis and mapping of the quality of water from springs in the rural community of Piroás Redenção (CE)

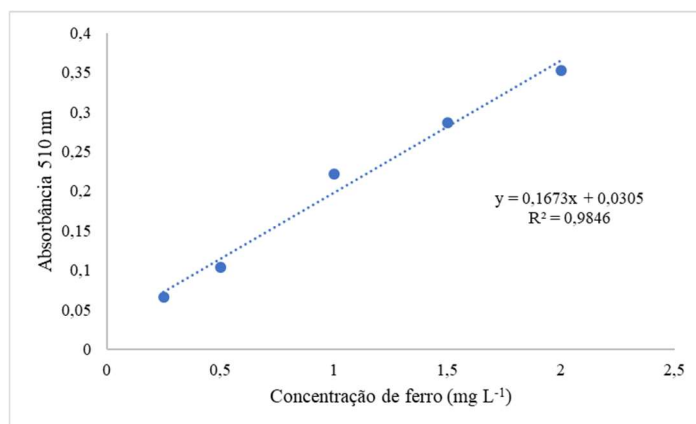
**Figura 3:** Curva de calibração para determinação do ferro.

equação da reta da curva de calibração sendo o x a absorbância da amostra (Figura 3).

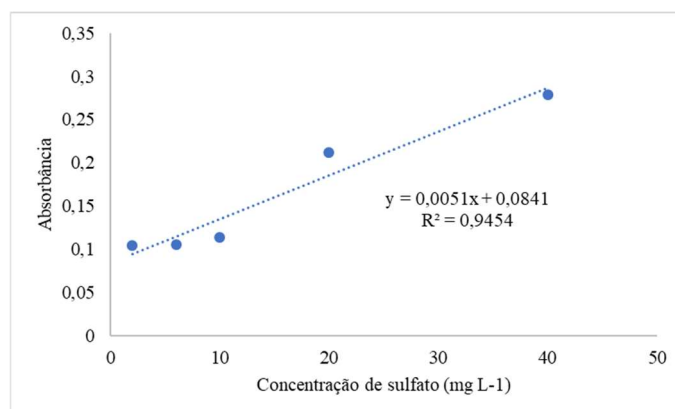
**Figura 4:** Curva de calibração para determinação de sulfato.

Foi acrescentado um pouco de cloreto de bário (BaCl<sub>2</sub>) e deixou em agitação por 1 minuto. A solução foi transferida para a cubeta, esperou-se 5 minutos e mediu-se a absorbância em espectrofotômetro a 420 nm. A amostra foi analisada da mesma utilizando-se uma alíquota de 10 ml. Repetiu-se esse processo mais uma vez. O cálculo da quantidade de sulfato foi através da equação da reta da curva de calibração sendo o x a absorbância da amostra (Figura 4).

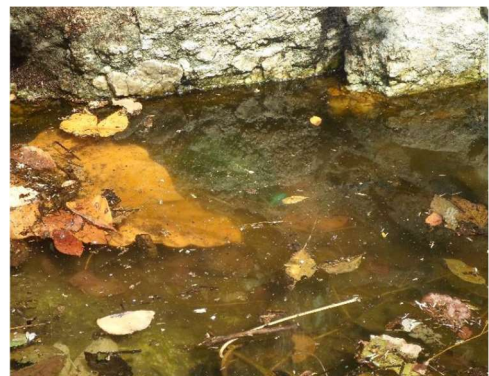
**Figura 8:** Presença de materiais vegetais e lixo na Nascente N1-ADC.

Nos dias de coleta das águas das nascentes foi realizada uma observação do ambiente em que estavam inseridas. Na nascente N1-ADC (Figura 8) observou-se que havia um volume de água inferior ao que normalmente possuía, pois a água aflorava entre as rochas mas continha material vegetal dentro, flutuando em sua superfície e presença de garrafa PET com presença de vegetação seca e áreas desmatadas ao redor para plantações (Figura 8). Nesta nascente, na segunda coleta, percebeu-se que haviam realizado queima em área próxima ao local onde estava a água, fator que propiciou a coloração amarelada.

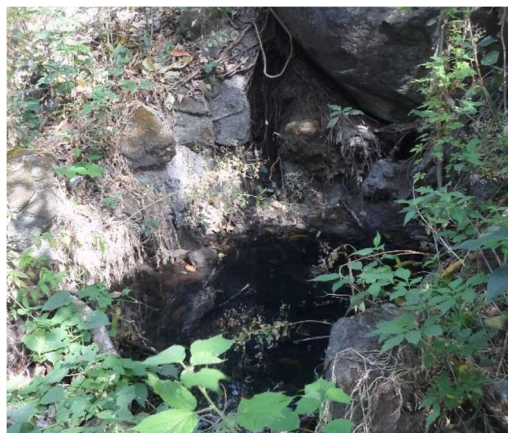
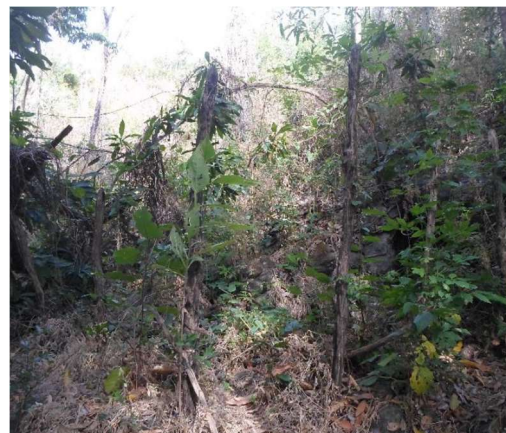
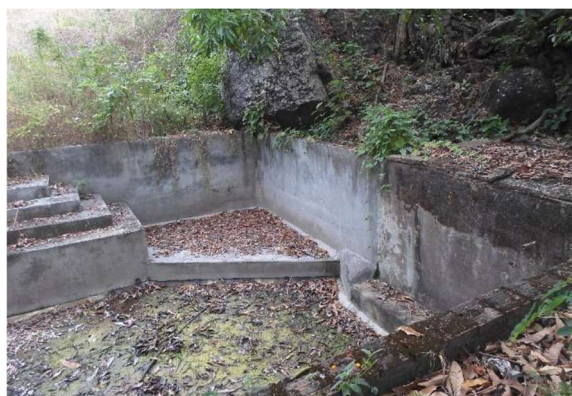
**Figura 9:** Nascente N2-DD Com proteção e o reservatório para a água da nascente (2017).

A N2-DD constava com uma proteção feita de estacas e arame farpado (Figura 9) para prevenção da entrada de animais, está também aflorava entre rochas, com presença de vegetação verde e dentro havia bastante material vegetal em decomposição e pequenos animais (Figura 9). Também se verificou a presença

de áreas desmatadas destinadas aos cultivos comuns entre os agricultores. A N3-SF (Figura 9) encontrava-se em uma área particular, no local havia uma construção em forma de tanque (Figura 9) para comportar a água que aflorava da nascente, que também aflorava entre rochas, com presença de vegetação verde e possuía algumas folhas sobre sua superfície. No seu entorno havia uma grande quantidade de espaços desmatados para fins de agricultura.

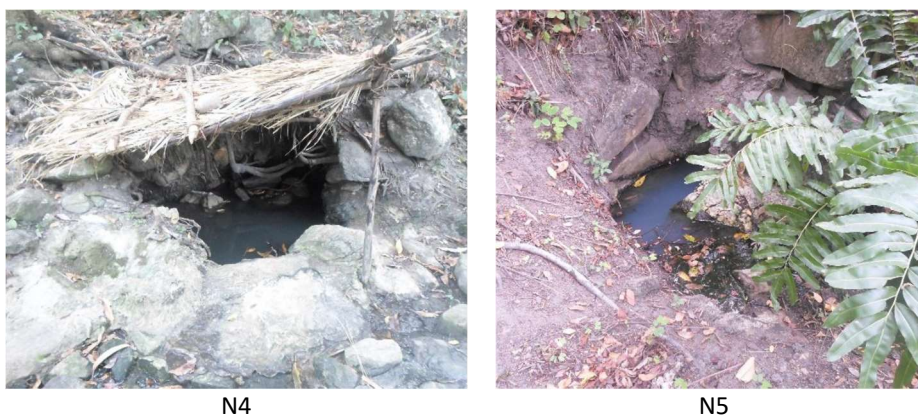
Figura 10. Nascente N4-MCC e N5-MSC

As nascentes N4-MCC e N5-MSD também se localizam em propriedade privada com acesso restrito. A N4-MCC (Figura 10) possui cobertura feita de estaca com palha de palmeira para proteção contra alguns materiais vegetais que caia e o seu afloramento estava entre rochas. Próximo ao local da água havia prevalência de vegetação verde, presença de animais de vida aquática e áreas desmatadas ao redor para fins de agricultura. A N5-MSD (Figura 10) possui mesmas características da N4-MCC, mas não possuía proteção. As nascentes N6-DDS e N7-DDR, ambas estão com água escassa, ao redor existem áreas desmatadas, sendo que a N7-DDR se encontrava dentro de um roçado. Havia presença de vegetação seca e descuido quanto a sua preservação.
