Qualidade ambiental de nascentes da microbacia do Ribeirão Tapera, em Pedra do Indaiá, Minas Gerais

Environmental quality of springs in Ribeirão Tapera watershed, in Pedra do Indaiá, Minas Gerais

Topic: Engenharia de Recursos Hídricos

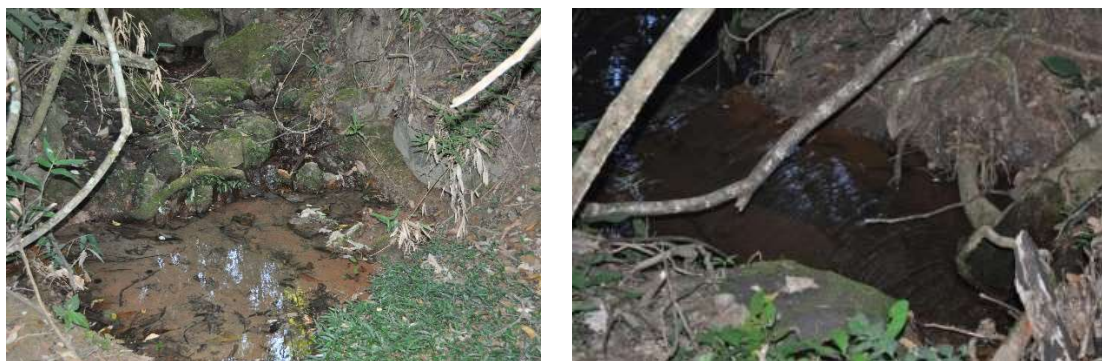
A análise macroscópica constatou que, no tocante à cor da água, essa mostrou-se como “clara” na maioria das nascentes (n = 27 nascentes; 71%), “transparente” (n = 9; 24%) ou “escura” (n = 2; 5%) (TABELA 1, FIGURA 2). Em nascentes preservadas é de se esperar uma coloração transparente da água, sendo este parâmetro considerado positivo, uma vez que favorece a passagem de luz pela água, favorecendo a realização da fotossíntese da vegetação aquática existente. Já a coloração clara ou mesmo escura encontrada nas nascentes pode ocorrer naturalmente devido à partículas de rochas ou argila, pela presença de elementos químicos adicionados ou ainda, pela decomposição de matéria orgânica (SOUZA, 2004; ROCHA et al., 2017). Ações antrópicas que ocasionam erosão também podem ter sido responsáveis pela alteração na

cor da água, não podendo também ser descartada o revolvimento do local por animais domésticos ou mesmo silvestres.

Figura 2: Cor da água transparente na nascente 3 e escura na nascente 23.

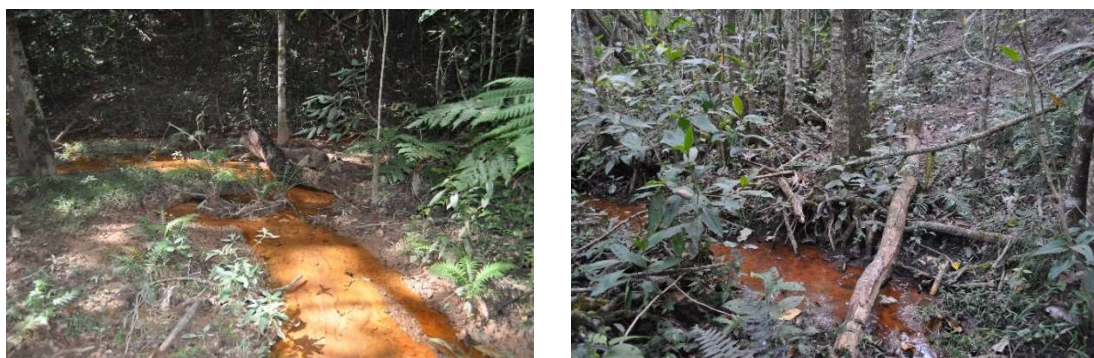
Cabe ressaltar que, embora a água fosse clara e até mesmo transparente, a presença de água ou fundo com coloração tendendo à “ferruginosa” (FIGURA 3). foi constatada em 16 nascentes (42,1%). Segundo Carmo (2016) essa alteração se dá em função da formação geológica e também das ações antrópicas, que favorecerem o excesso de íons de ferro na água e possibilitam o desenvolvimento de colônias de bactérias ferruginosas nocivas.

Figura 3: Água ferruginosa decorrente das nascentes 3 e 4.

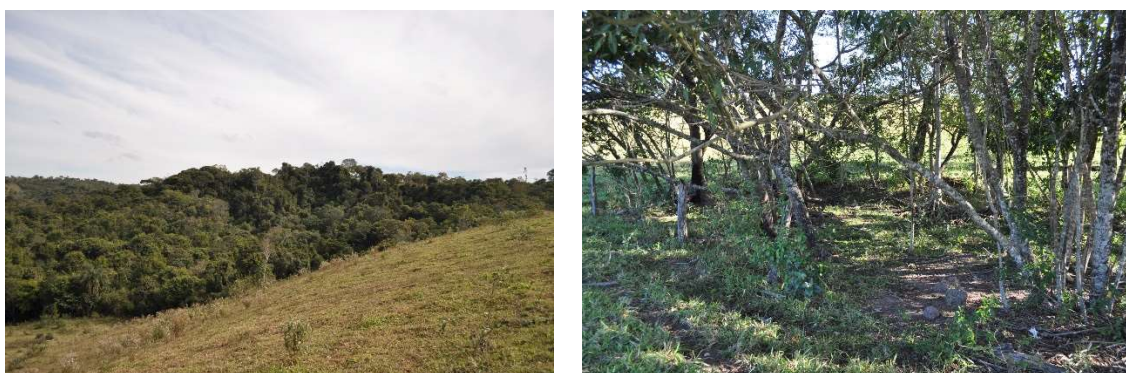
Dentre os parâmetros observados, os mais frequentes foram vegetação degradada ou ausente (n = 13 nascentes; 34,2%), vegetação alterada (n = 15; 39,5%) (TABELA 2, FIGURA 4). A presença de vegetação no entorno dos mananciais desempenha importantes funções aos ecossistemas, propiciando maior infiltração da água das chuvas no solo, possibilitando a recarga nos lençóis freáticos e também a conservação da perenidade das nascentes (FONSECA et al., 2021). Segundo Paranhos Filho et al. (2005) e Silva et al. (2021) constitui-se também em elemento regularizador da biodiversidade, da composição atmosférica, do clima e do ciclo hidrológico de uma bacia hidrográfica. Cabe ressaltar que de acordo com a Lei nº 20.922 (MINAS GERAIS, 2013), as áreas no entorno das nascentes constituem-se de Áreas de Preservação Permanente (APP's), devendo ser protegidas em um raio mínimo de 50 metros ou de 15 metros em áreas rurais consolidadas até 22 de julho de 2008.

Figura 4: Vegetação preservada na nascente 21 e degradada na nascente 29.

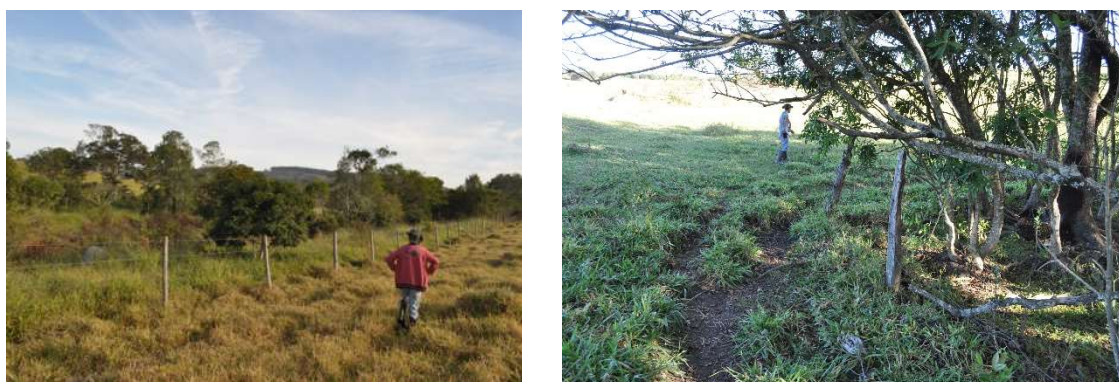
apenas 7 (18,4%) das nascentes avaliadas (TABELA 2, FIGURA 6). De acordo com Pinto et al. (2004) e Fonseca et al. (2021), este parâmetro é de grande importância nas áreas de nascentes, uma vez que delimita o espaço onde elas se encontram e evitam a entrada de animais domésticos, responsáveis por impactos como degradação da vegetação, compactação e erosão do solo, além de possibilitar a contaminação e turbidez da água, afetando todo o ecossistema. Importante ressaltar que embora algumas nascentes estivessem “cercadas”, essas permitiam o acesso de bovinos e/ou equinos, uma vez que eram antigas e encontravam em estado precário, com mourões podres ou tombados e/ou com arame arrebitado ou mesmo ausente. Além disso, em algumas nascentes, como por exemplo, as 22 e 23, embora não tivessem cercamento, a presença de bois e cavalos não foi detectada – isso ocorreu provavelmente em função da profundidade dessas que, naturalmente, impedia a entrada desses animais aos locais das nascentes, funcionando como barreira física.

Figura 6: Cercamento adequado verificado na nascente 30 e em estado precário (sem proteção), na nascente 29.
