Diagnóstico da qualidade da água frente às alterações antrópicas na bacia hidrográfica do Rio São Nicolau

Water quality diagnosis front anthropic changes in the São Nicolau River basin

Topic: Engenharia de Recursos Hídricos

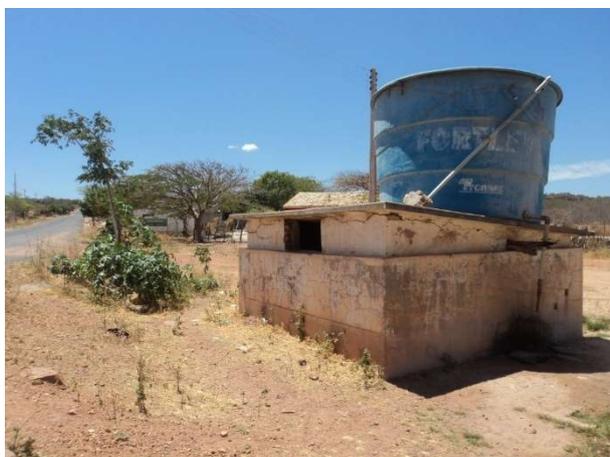
Figura 2: Reservatório cuja localidade Baixa Verde e o assentamento próximo a ela se beneficia. **Fonte:** Santiago (2016).

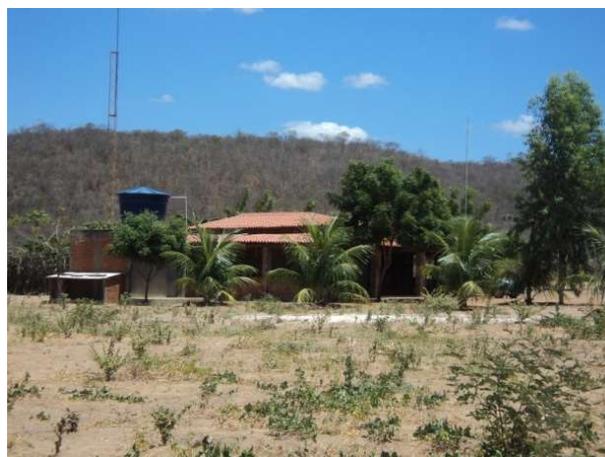
A água que chega à zona rural de São Miguel do Tapuí e Assunção do Piauí é distribuída nas cisternas e utilizada tanto para o consumo humano quanto para a dessedentação dos animais bem como, para as atividades desenvolvidas na região, essencialmente pecuária e agriculturadamente pecuária e ios. Na localidade Baixa Verde, por exemplo, há distribuição diretamente do poço para abastecer as residências e a água é armazenada em um pequeno reservatório de onde a população de um assentamento próximo, de mesmo nome, usufrui também da mesma (Figura 2). Dos poços analisados na região do alto curso, três são particulares, porém alguns chegam a fornecer água para as comunidades próximas. Como a densidade populacional, em geral nessa área da bacia é baixa, a presença de poços particulares é comum em quase todas as propriedades (Figura 3).

Figura 3: Propriedade particular com poço tubular, cuja água serve para consumo e utilização nas atividades agropecuárias. **Fonte:** Santiago (2016).

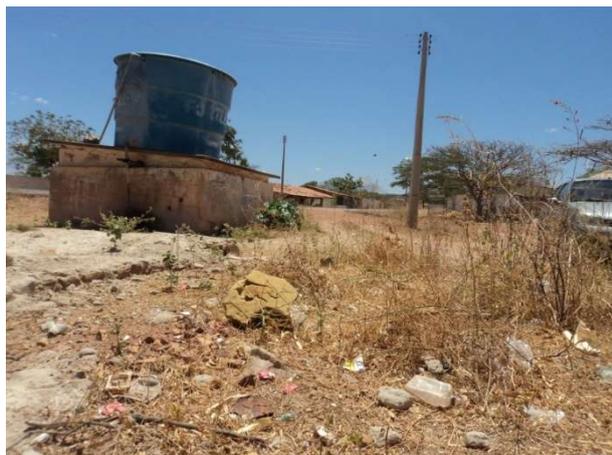
Em sua redondeza há culturas diversas de subsistência e a caprinocultura, atividade frequente na região. A falta de saneamento está dentre os maiores problemas encontrados, não somente nesta localidade, mas por toda a bacia. Não há sistema de coleta de lixo e nem uso de fossas sépticas na comunidade visitada, então, é comum verificar até mesmo nas proximidades do reservatório d'água a presença de grande quantidade de lixo depositado pela própria comunidade (figura 4).

Figura 4: má conservação do local onde se encontra o reservatório em São Miguel. **Fonte:** Santiago (2016).

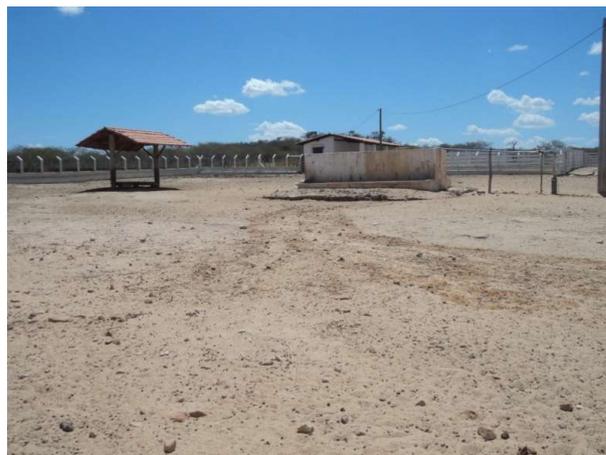
O terceiro ponto analisado foi na fazenda Santa Vitoria localizada no povoado Centro do Meio na zona rural de Assunção do Piauí. O poço N3 tem utilidade para consumo humano e animal, na área há criação considerável de caprinos e bovinos. O poço está a uma profundidade de 228m. Inclusive, o aspecto da água coletada é esbranquiçada, isso devido à grande profundidade que ela é extraída e do tipo de estrutura geológica da região, estando sobre a Formação Serra Grande (figura 5).

Figura 5: Localização do poço analisado na fazenda Santa Vitoria. **Fonte:** Santiago (2016).

Na observação das condições no entorno do ponto visitado, o poço fica dentro do mesmo terreno destinado a criação bovina de forma intensiva. A fossa séptica está a cerca de 80m do mesmo. No período seco, a amostra de água apresentou baixo teor de STD e demais parâmetros dentro dos padrões desejados. No período chuvoso, houve alteração somente nos valores de amônia com 0.25 mg/l.

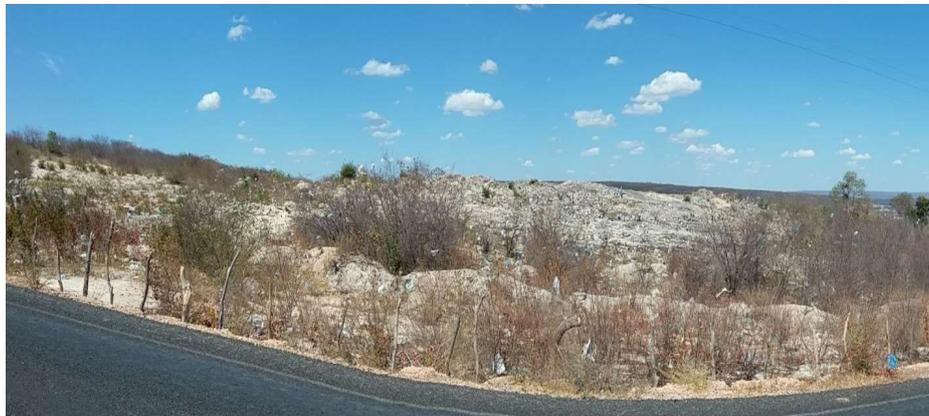
segundo relatos da comunidade. Nas proximidades da coleta, a cerca de 500m, há o cemitério da cidade, a região é bastante urbanizada. Na cidade existe sistema de coleta de lixo três vezes por semana, entretanto, o lixo é transportado para um depósito a céu aberto na entrada da cidade (figura 6). Nas proximidades do reservatório de água há deposição de lixo, destacando a falta de saneamento básico adequado na cidade, nisso, algumas casas também não possuem fossas sépticas.

Figura 6: Deposição do lixo a céu aberto na entrada da cidade de Assunção do Piauí. **Fonte:** Santiago (2016).

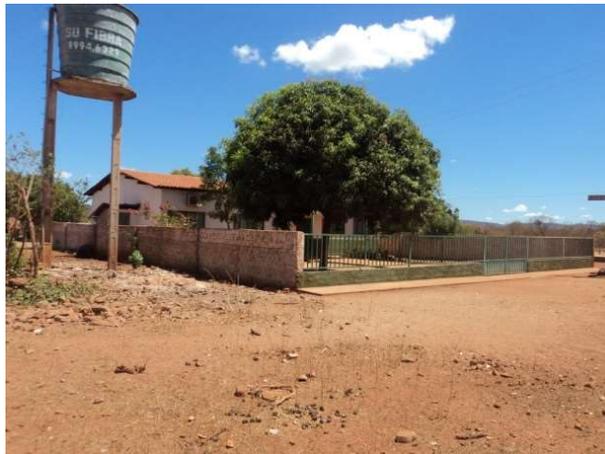
A coleta nove foi feita na localidade de Jenipapeiro, São Miguel do Tapuio, em um poço com apenas 22m de profundidade, um dos mais rasos encontrados na bacia. O poço N9 foi construído em 1958. E, segundo os moradores, nunca apresentou qualquer indício de contaminação, apesar da pouca profundidade do lençol freático. Entretanto, em termo de conservação do local, este se apresenta em um matagal, há presença de fezes e resíduos sólidos em seu entorno. Há também um posto de saúde em pleno funcionamento logo ao lado do poço (figura 7). Não há coleta de lixo e inclusive, no posto de saúde mesmo há indícios de queima do lixo produzido.

Figura 7: Poço e reservatório da localidade Jenipapeiro e ao lado um posto de saúde. **Fonte:** Santiago (2016).

Apesar disso, a análise físico-química do poço N9 identificou no período seco, pH ideal com 6.8, STD abaixo de 500mg/l conforme o CONAMA recomenda. Somente a condutividade ultrapassou os limites estabelecidos, com 140 $\mu\text{S}/\text{cm}$. No período chuvoso observa-se um aumento nos valores de alguns parâmetros, especialmente a condutividade, que chegou a 175.3 $\mu\text{S}/\text{cm}$. A coleta deu-se na comunidade Brejo da Onça zona rural de São Miguel do Tapuio. No entorno do poço N10 observou-se falta de conservação do local. Notadamente as pessoas, não só nessa localidade, mas ao percorrer toda a bacia, mantêm o hábito de queimar o lixo produzido, apesar de algumas comunidades, como esta, possuírem coleta de resíduos três vezes por semana.

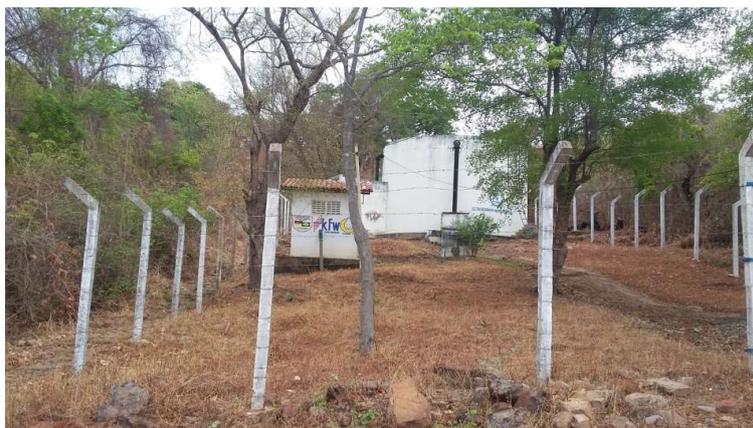
Figura 9: reservatório recém-construído para suprir a demanda da população da cidade de Santa Cruz dos Milagres.

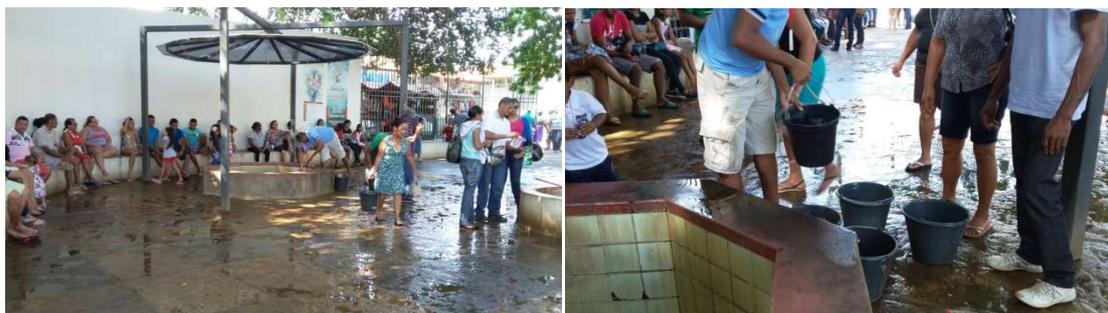
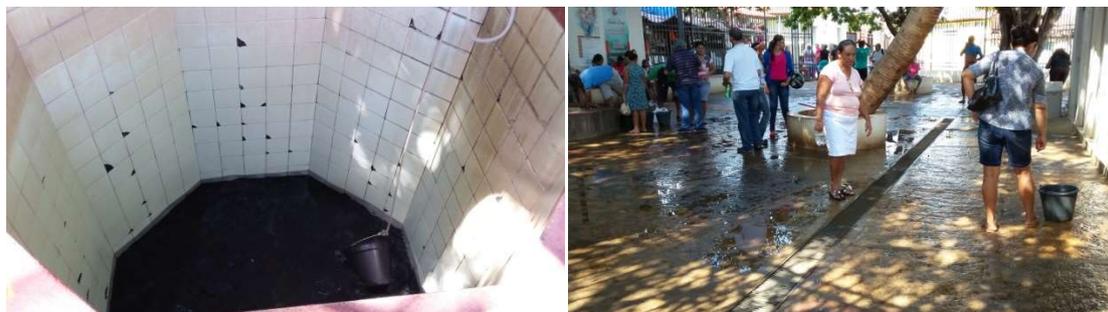
A coleta dezesseis ocorreu na Fonte dos Milagres, assim denominada pelos visitantes. É um dos símbolos religiosos da cidade. Os turistas utilizam a água dessa nascente para banho, inclusive foram construídos banheiros no local para este fim, e também se utilizam da fonte para o consumo próprio. Acredita-se ser uma água milagrosa, por isso o local costuma receber cerca de centenas de pessoas por dia. Para conservá-la, existem funcionários contratados pela igreja que cuidam do local e controlam o fluxo de pessoas bem como a utilização da água, que antes era de livre acesso. Como a água já não jorra com tanta abundância medidas para conserva-la foram adotadas (SANTIAGO, 2014). O ambiente foi cercado e funciona das 8:00 as 17:00h (horário de visitação). Apesar de tudo, ainda percebe-se um grande desperdício desse recurso, e seu tempo para reposição de água é ainda maior a cada dia (figura 10).

Ao realizar a análise físico-química do ponto N16 no período seco, observa-se níveis de salinidade dentre os mais elevados. Assim também foram os níveis de condutividade cujo valor ultrapassa os $400\mu\text{S}/\text{cm}$. Estes dados se repetiram no período chuvoso, com poucas alterações nos valores encontrados. O diagnóstico obtido foi de extrema importância, uma vez que, ao associar às condições socioambientais da área da bacia do rio São Nicolau, pode explicar situações de vulnerabilidade as quais essas pessoas encontram-se visto que, a população, em geral, depende da boa qualidade da água cuja disponibilidade superficial é mínima. Sem dúvida, muitas das anomalias detectadas na análise da água refletem descuidos quanto à conservação da qualidade da água disponível, que em face da escassez, o controle no uso e exploração dos recursos deve ser priorizado a fim de evitar mudanças maiores e riscos futuros a todos os envolvidos.

Figura 10: Fonte dos Milagres, que costuma receber centenas de pessoas por dia. Faz parte do roteiro turístico da cidade. **Fonte:** Santiago (2016).
