## *Estudo de viabilidade técnica e ambiental para utilização de lastro ferroviário degradado em pavimentos*

## *Technical and environmental feasibility study for degraded rail ballast use in pavements*

SILVA, B. E. P.; GUIMARÃES, A. C.; REIS, A. C. C.; SILVA FILHO, J. C. S..  
Estudo de viabilidade técnica e ambiental para utilização de lastro  
ferroviário degradado em pavimentos. **Revista Ibero-Americana de  
Ciências Ambientais**, v.10, n.4, p.273-288, 2019. DOI:  
<http://doi.org/10.6008/CBPC2179-6858.2019.004.0021>

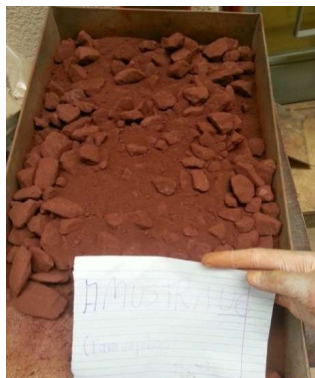
**Figura 3:** Amostra 06, Parauapebas.

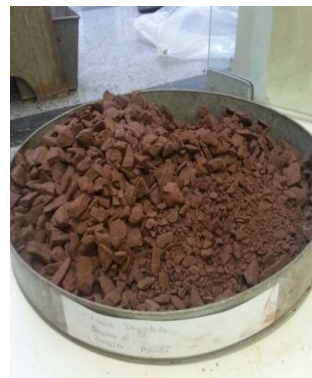
**Figura 4:** Amostra 10, Marabá.

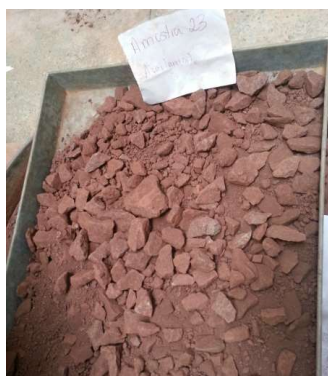
**Figura 5:** Amostra 23, Açailândia 1.

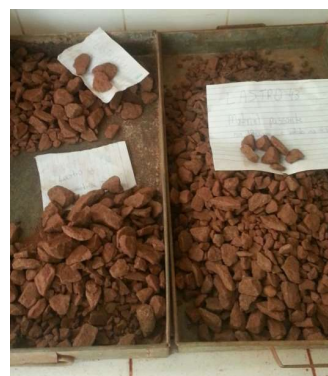
**Figura 6:** Amostra 43, Açailândia 2.

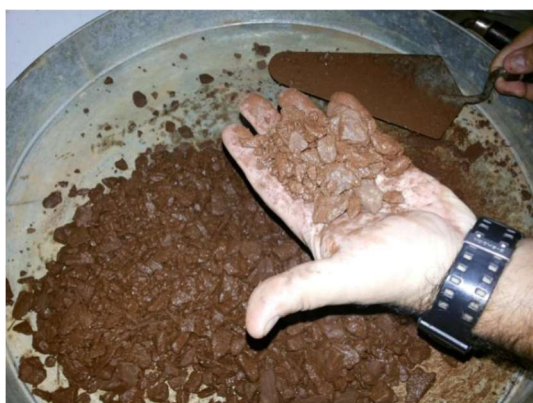
**Figura 7:** CP da amostra 10 sendo moldado.

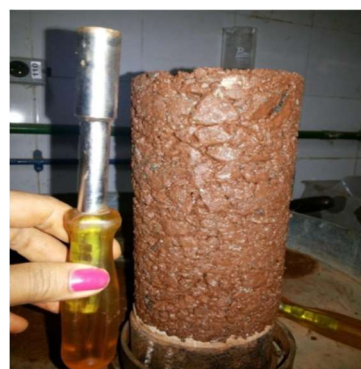
**Figura 8:** CP da amostra 10 após a retirada do cilindro tripartido.

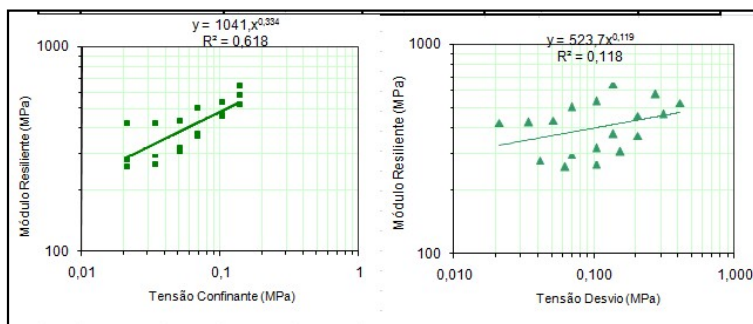
Figura 15: Variação do Módulo Resiliente do CPM2.

Assim como observado no CPM1, o valor de módulo resiliente para o CPM2 variou em função da tensão confinante e apresentou pouca variação em relação à tensão desvio. Atribui-se esse comportamento ao fato de a mistura ser composta, em sua maioria, por agregados granulares graúdos. O CPM3, moldado com 80% de lastro da Amostra 23 (região de Açailândia 1) e 20% de solo fino laterítico da cidade de Niquelândia (GO) apresentou valores de MR que variaram de 250MPa a 605MPa e sua deformação plástica total foi a menor de todas as obtidas nos ensaios, sendo de 0,36mm. Os gráficos gerados após o ensaio de módulo resiliente são apresentados na figura 16.

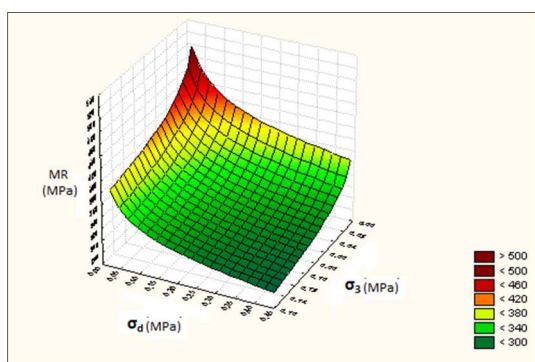
**Figura 17:** Gráfico 3D do modelo composto do Módulo Resiliente do CPM4-I.

pavimentos para baixo volume de tráfego nos arredores da cidade. Após os ensaios, observou-se que não foi possível representar o módulo resiliente em função da tensão confinante, como ocorrido para os demais corpos de prova, tampouco em função da tensão desvio. Por esse motivo, optou-se por expressar os valores do módulo resiliente através do modelo composto. O CPM4-I apresentou valores de MR variando de 306MPa a 526MPa e uma deformação plástica total de 3,58mm.

O gráfico obtido para este corpo de prova é apresentado na figura 17. O CPM4-II apresentou valores de MR variando de 235MPa a 705MPa e uma deformação plástica total de 2,89mm. A figura 18 apresenta o gráfico obtido, utilizando o modelo composto. O CPM4-III apresentou valores de MR variando de 280MPa a 590MPa e uma deformação plástica total de 6,45mm, ultrapassando a deformação crítica. A figura 19 apresenta o gráfico 3D do modelo composto obtido a partir dos resultados do ensaio triaxial realizado com o CPM4-III.
