Situação do sistema de abastecimento de água em comunidades rurais de Riacho Frio, Piauí

Situation of the water supply system in rural communities in Riacho Frio, Piauí

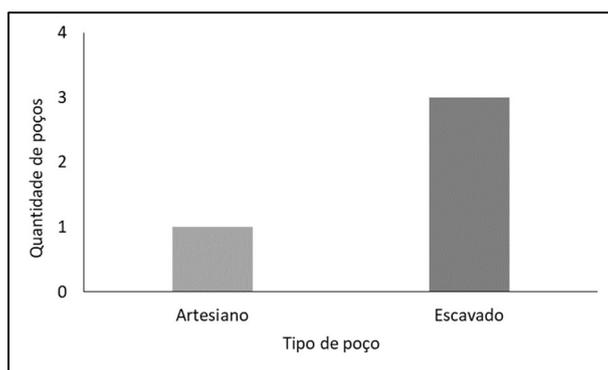
Figura 2: Classificação geral de poços para captação de água subterrânea na zona rural.

Como observado na Figura 2, a maioria das comunidades são abastecidas com poços escavados, sendo utilizado nas comunidades Mata, Gonçalves e Barriguda poço estilo cacimbão (Figura 3). Ressalta-se ainda que apesar da existência do poço, a comunidade Barriguda conta adicionalmente com o apoio de carro-pipa para suprir o abastecimento de água.

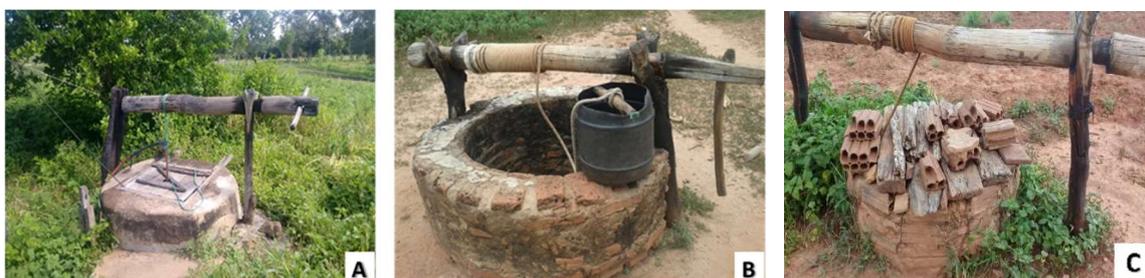
Figura 3: Poço nas comunidades: (A) - Mata, (B) - Gonçalves, (C) - Barriguda.

Em face do tipo de poço, cabe destacar a falta de proteção interna para os cacimbões das comunidades Gonçalves e Barriguda e também proteção superficial como por exemplo tampa para impedir entrada de objetos indesejáveis, fato que pode potencializar o risco de poluição e/ou contaminação, o que conseqüentemente pode causar sérios problemas para a saúde da população. Nesse caso, fica evidenciado a necessidade da adoção de medidas de proteção aos poços do tipo cacimbão de modo a evitar possíveis contaminações por influência tanto do escoamento superficial quanto subsuperficial. Albrecht et al. (2004) apontam que o revestimento adequado constitui a uma estrutura de sustentação das paredes dos poços e o conduto hidráulico que coloca em contato os aquíferos com a superfície e adicionalmente é ainda um fator importante na proteção sanitária do poço, tanto vertical quanto suplementando a distância horizontal de afastamento entre o poço e possíveis fontes contaminação.

Ainda a respeito da figura 3, por condições da infraestrutura os poços podem ainda estar sujeitos a contaminação por contato com fluidos de fossas negras carregados por escoamento subsuperficial. Conforme Sousa et al. (2016), na ausência de sistema de esgoto sanitário, os agricultores improvisam estruturas precárias, como as fossas negras, que consistem em buracos escavados sem proteção interna, o que provoca preocupação, visto que a população rural se abastece de poços rasos com profundidades que variam de seis

a doze metros, sem o conhecimento da textura e estrutura dos solos dessas áreas. Além disso, observou-se que a vulnerabilidade das fontes de água acessadas pela população é um fator que contribui para a contaminação das fontes, caracterizando conseqüentemente uma ameaça à saúde da população rural.

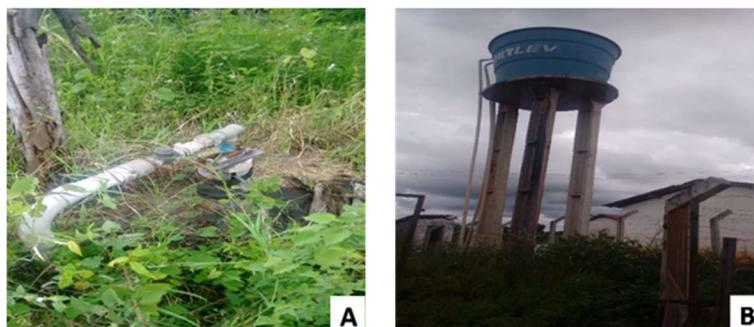
Figura 4: Poço Artesiano (A). Reservatório apoiado (B).

Dentre os poços registrados, Curralinhos é a única comunidade abastecida por poço artesiano. A captação da água ocorre através de um sistema de bombas que é responsável por levar a água para um reservatório apoiado (Figura 4) e em seguida distribuída para as residências através da canalização. O processo de bombeamento utilizado no poço torna mais facilitado a aquisição e distribuição da água para a população, principalmente se comparado ao trabalho manual de coleta de água nas cisternas e cacimbas e ainda reduz os riscos de contaminação por contato manual, conforme observado nas demais comunidades. Esse tipo de captação se torna positivo principalmente pelo grande número de pessoas dependentes do sistema, como é o caso em questão, visto que 50 pessoas são atendidas por esse tipo de abastecimento.

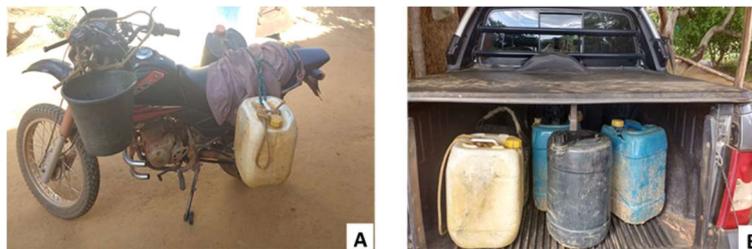
Figura 5: Formas de transporte de água: (A) - Motocicleta, (B) - Carro.

Na comunidade Mata e Curralinho, os domicílios dispõem de água encanada. As demais comunidades, as fontes de água são distantes dos domicílios, sendo que o processo de coleta e transporte da água é feito com o uso de recipiente de origem não recomendável, geralmente pelo reaproveitamento inadequado de vasilhames, como baldes de tintas, fertilizantes e outros (Figura 5). Isso pode levar uma contaminação da água dependendo dos descuidos da comunidade quanto a esse tipo de transporte e armazenamento.
