Desempenho funcional, estrutural e de segurança viária de um pavimento rodoviário construído com resíduos reciclados de ardósia ao longo de três anos

Functional, structural and road safety performance of a road pavement built with recycled slate waste over three years

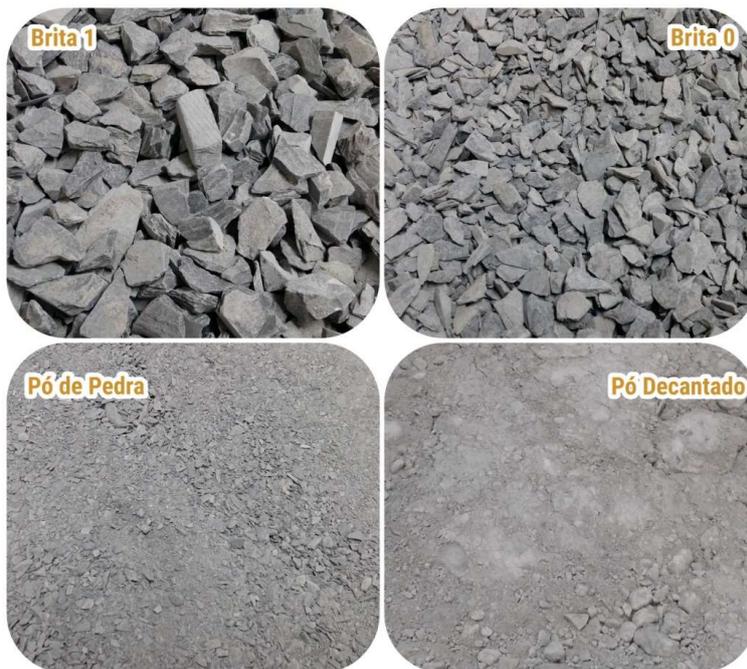
Figura 2: Agregados pétreos utilizados na mistura asfáltica.

Os principais agregados pétreos de ardósia utilizados na pesquisa foram os resíduos do beneficiamento de ardósia (cacos, aparas e peças inutilizadas) na forma britada: brita 1, brita 0, brita 0 (matacão¹) e pó de pedra. Outro material especialmente importante foi o pó decantado (material de enchimento), que proveio da secagem da polpa (água e pó) do corte a úmido de peças de ardósia, durante o beneficiamento industrial, Figura 2. Para a capa asfáltica, o ligante utilizado foi o cimento asfáltico de petróleo (CAP 50/70).

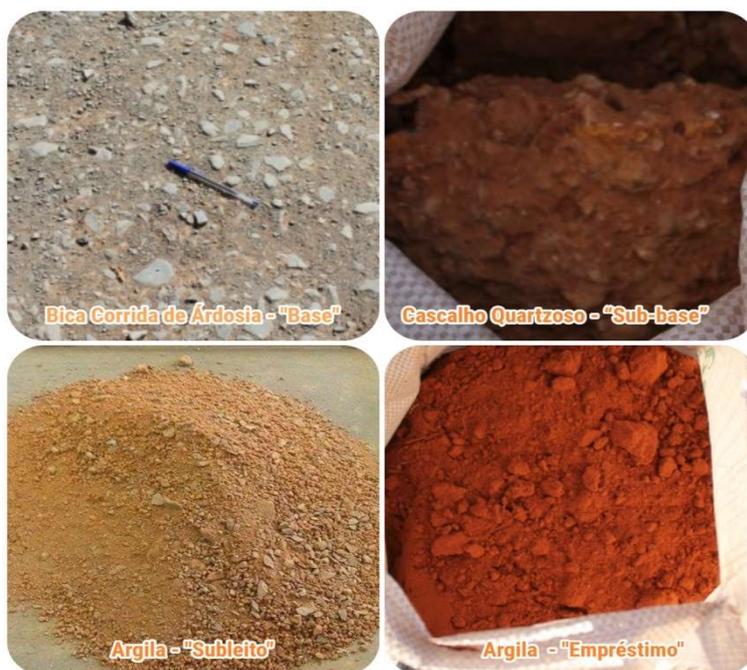
Figura 3: Solos utilizados nas camadas granulares do pavimento.

Os materiais constitutivos da pista do trecho experimental, com importância secundária, foram os seguintes: bica corrida de ardósia (camada de base preexistente); cascalho quartizoso (camada de sub-base preexistente); solo argiloso do próprio subleito; e solo argiloso trazido de área de empréstimo de uma propriedade particular próxima da sede do município de Papagaios, localizada e com acesso pela rodovia MG 423 (estaca 65). Esta jazida foi catalogada como 'J - 10' pelo órgão rodoviário do Estado. Os solos integrantes

das camadas granulares do pavimento estão ilustrados na Figura 3.

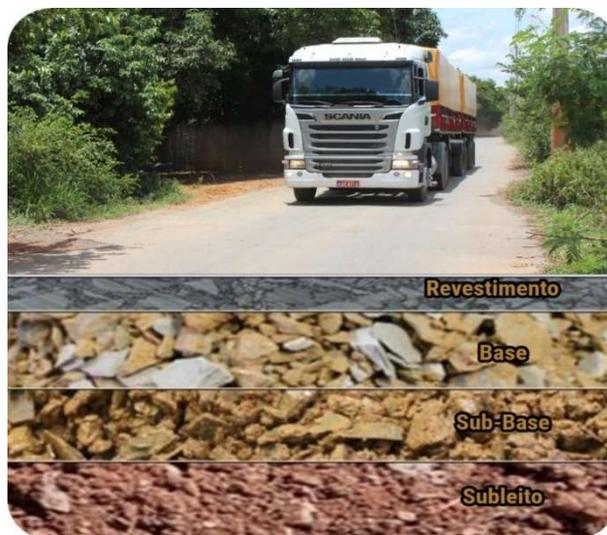
Figura 4: Perfil do pavimento em estudo.

Tem-se, na Figura 4, o perfil do pavimento construído e liberado ao tráfego, com as camadas de revestimento, de base, de sub-base e de reforço do subleito assentadas no logradouro rua Dona Benedita, distrito de Vargem Grande, Papagaios, MG. A estrutura do novo pavimento foi constituída por revestimento: Mistura Asfáltica 1: brita 1 (10%), brita 0 (30%), pó de pedra (40%) e pó decantado (20%), perfazendo 864m², com 0,05m de espessura; e Mistura Asfáltica 2: brita 0 (matação – 40%), pó de pedra (45%) e pó decantado (15%), perfazendo 378 m², com 0,05m de espessura. As referidas misturas, com o ligante CAP (50/70), e mesmo teor (6%), foram preparadas em usina de asfalto de empreiteira instalada na região e levadas ao

trecho por caminhões-basculante. Base: brita 1 (20%), brita 0 (30%), pó de pedra (30%) e solo (argila) de empréstimo (20%), com espessura de 0,15m; Sub-base: brita 1 (20%), brita 0 (20%), pó de pedra (30%) e solo (argila) de empréstimo (30%), com espessura de 0,15m; e Reforço do subleito: bica corrida de ardósia e solo *in situ* (argila) do subleito, em proporções iguais, espessura de 0,20m. As camadas granulares foram misturadas em pista com uso de uma grade de disco.

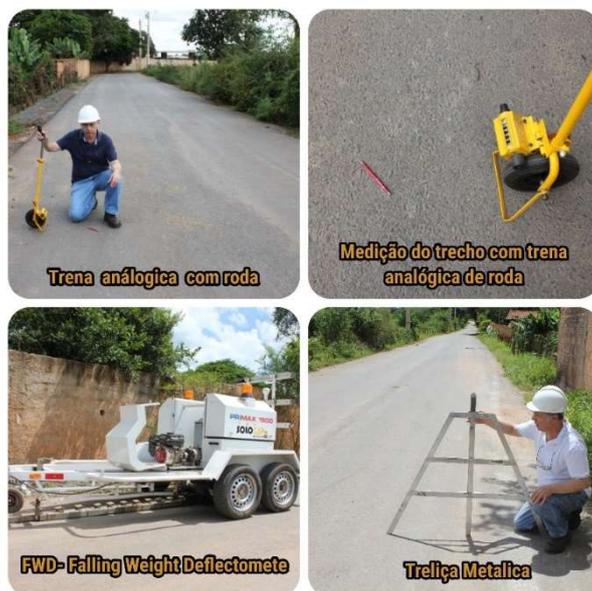
Figura 5: Equipamentos utilizados na fase de avaliação objetiva, funcional e estrutural (não destrutiva).

Para avaliação funcional da pista do trecho experimental foi utilizado o equipamento FWD - *Falling Weight Deflectometer* DNER 273-PRO (1996), marca SWECO, modelo PRIMAX – 1500, de propriedade da empresa SOLOCAP (calibrado por representante do fabricante), equipado com 14 geofones (dispostos de 0 a 2,1m) e constituído basicamente de um trailer (L x W x H: 4,30m x 1,84m x 1,30m). Dispõe de duplo eixo de rodagem simples, o que favorece a distribuição e a estabilização da carga total do equipamento sobre a superfície de rolamento. O pulso de carga dinâmico é aplicado por um martelo sobre uma placa (com 300 mm de diâmetro) e pode variar de 7 a 150kN, a critério da situação específica (para as rodovias brasileiras, o padrão de carga é 41kN). As deformações recuperáveis, chamadas deflexões, são lidas e convertidas por software próprio do equipamento para unidade padrão de deflexão ($\times 0,01\text{mm}$).

Outros equipamentos utilizados na avaliação objetiva e funcional do trecho experimental foram uma treliça de alumínio DNIT 006-PRO (2003), padronizada, com 1,20m de comprimento na base, dotada de régua móvel posicionada em seu ponto mediano, para medição (em milímetros) de flechas em trilha de roda (deformação permanente) e uma trena de roda, com marcador analógico, Figura 5. Estas medidas são executadas nas trilhas de roda interna (TRI) e externa (TRE), anotando-se o maior valor medido em cada trilha. Caso a estação apresente remendo ou panela que inviabilize a medida da flecha, a treliça pode ser deslocada, com a condição de se obter uma flecha no interior da área previamente demarcada.

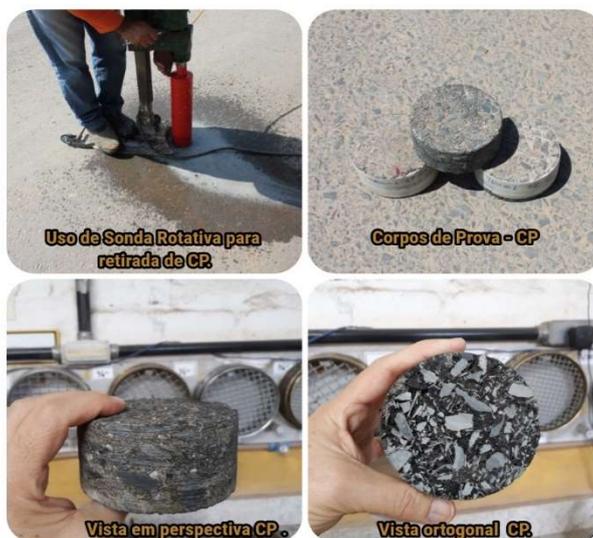
Figura 6: corpos de prova retirados em pista e avaliados em laboratório.

Na avaliação estrutural da camada de revestimento, Misturas Asfálticas 1 e 2, foram feitas extrações de corpos de prova na pista do trecho experimental, mediante uso de sonda rotativa, como forma de se conhecer suas efetivas estruturas internas, visualizados na figura 6. Para isso, foram realizados os ensaios de teor de betume DNER 053-ME (1994), densidade aparente DNER 117-ME (1994), resistência à tração por compressão diametral DNIT 136-ME (2018) e estabilidade Marshall DNER 043 (1995).

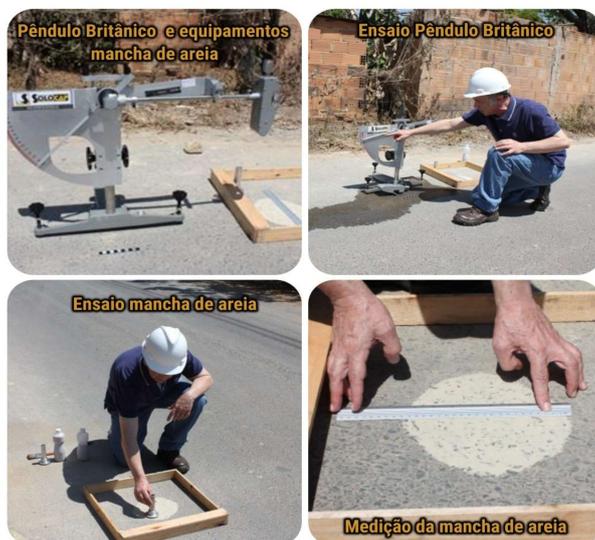
Figura 7: Ensaios para determinação da micro e macrotextura.

Para determinação da microtextura do revestimento foi utilizado o equipamento Pêndulo Britânico. O ensaio foi orientado pela norma ASTM – E 303-93. Basicamente, o ensaio consisti em liberar o braço pendular do equipamento, munido de uma sapata de borracha na extremidade livre, e cujo resultado do atrito com a superfície previamente molhada do pavimento mostrava a graduação VRD indicada por um ponteiro articulado ao braço pendular, Figura 7.

Quanto à determinação da macrotextura, esta seguiu a norma ASTM – E 965-96. Os aparatos utilizados foram, areia uniforme, arredondada, passante na peneira nº 60 (0,250mm) e retida na peneira nº 80 (0,177mm), denominada 'areia calibrada', um recipiente de metal com um volume interno predeterminado de 25000mm³ (a ser preenchido com areia), e cuja base cilíndrica, de 75mm, serviu para espalhamento da areia, mediante movimentos circulares, em apenas um sentido, perfazendo um 'círculo', até o aparecimento das extremidades dos agregados. O diâmetro médio do 'círculo' foi determinado por meio de quatro medições ortogonais, duas a duas, com uma régua padronizada. Antes de se iniciar o ensaio, a superfície do pavimento foi devidamente limpa e a área de trabalho protegida por um dispositivo contra vento e turbulência do tráfego, Figuras 7.

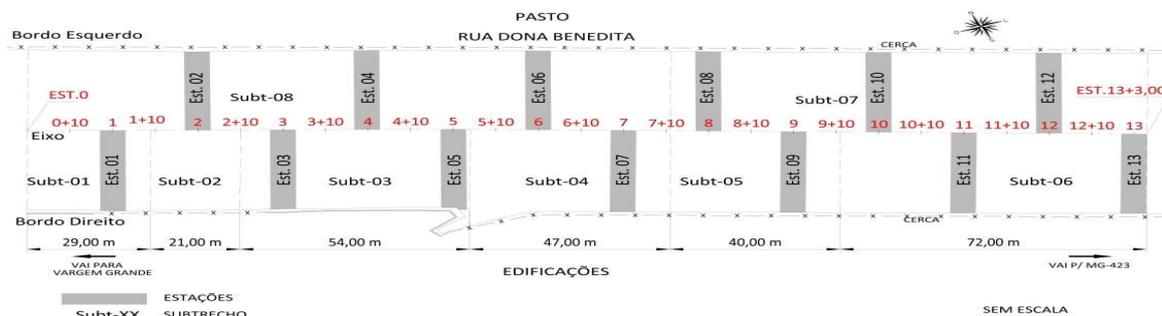
A avaliação objetiva da superfície da pista do trecho experimental seguiu as orientações da norma DNIT 006-PRO (2003) (previsão de 13 Estações, Estacas 1 a 13), ao longo de toda a extensão da pista do trecho experimental. As Estações foram inventariadas a cada 20m, alternadas entre as faixas de tráfego. A superfície de avaliação da Estação, com 18m², compreendeu demarcatória de 3m antes e 3m depois, por 3m (largura da pista). A Figura 8 mostra a localização das Estações consideradas como também os Subtrechos

(Subt. 01 a 08) previstos na pista experimental. As estruturas das camadas do pavimento nos Subtrechos 1 a 4 e 8 são inteiramente novas. Nos Subtrechos 5 e 6, apenas o revestimento é novo (base e sub-base preexistentes); e no Subtrecho 7, base e sub-base preexistentes foram capeados com concreto asfáltico (agregado brita de gnaiss, padrão tradicional).

Figura 8: Pista do trecho experimental demarcada com Subtrechos e Estações. Mistura asfáltica 1: Subt. 01, 02, 04, 05 e 08 (área total = 864m²) Mistura asfáltica 2: Subt. 03 e 06 (área total = 378m²) Mistura asfáltica DEER-MG, padrão local: Subt. 07 (área total = 336m²).

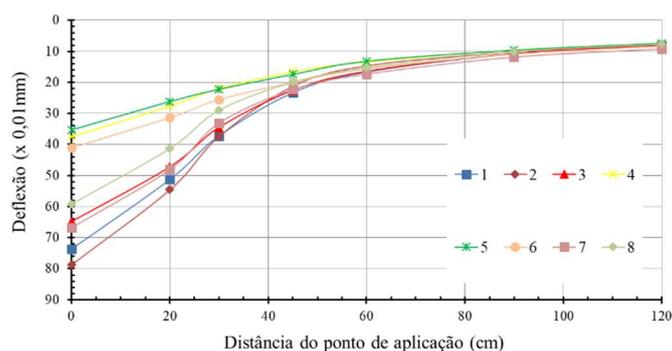
Figura 9: Bacias de deflexão características dos 8 Subtrechos.

Na avaliação estrutural do pavimento, foi utilizado o equipamento FWD, onde foram medidas as deflexões (14 geofoenes) a cada 20m. O segmento foi inicialmente dividido em dois: na direção de ida (sentido estaca 01 a 13) e direção de volta (direção estaca 12 à estaca 02) de acordo com a Figura 8. Cada uma das direções então foi dividida em subtrechos de acordo com os materiais utilizados, que foram utilizados como segmentos homogêneos. No total, na direção de ida foram inventariados 6 Subtrechos (denominados Subtrechos 01, 02, 03, 04, 05 e 06) e na direção de volta 2 subtrechos (denominados 07 e 08). A Figura 9 ilustra as bacias deflectométricas características de cada um dos Subtrechos.

De acordo com as bacias deflectométricas percebe-se que os Subtrechos 04, 05 e 06 apresentaram as menores deflexões, o que pode indicar estruturas mais rígidas do que as demais. Já o Subtrecho 07, que foi construído com mistura asfáltica tradicional, foi a que apresentou maiores valores absolutos de deflexão, o que pode simbolizar problemas estruturais ou estruturas pouco rígidas. Os Subtrechos 01 e 02 apresentaram deflexões muito similares, o que pode ser explicado por terem sido construídos com o mesmo material asfáltico. Em vista de um melhor entendimento sobre a rigidez das camadas, as bacias foram retroanalisadas pelo software BackMeDiNa até o menor erro possível. A Tabela 9 mostra os módulos de

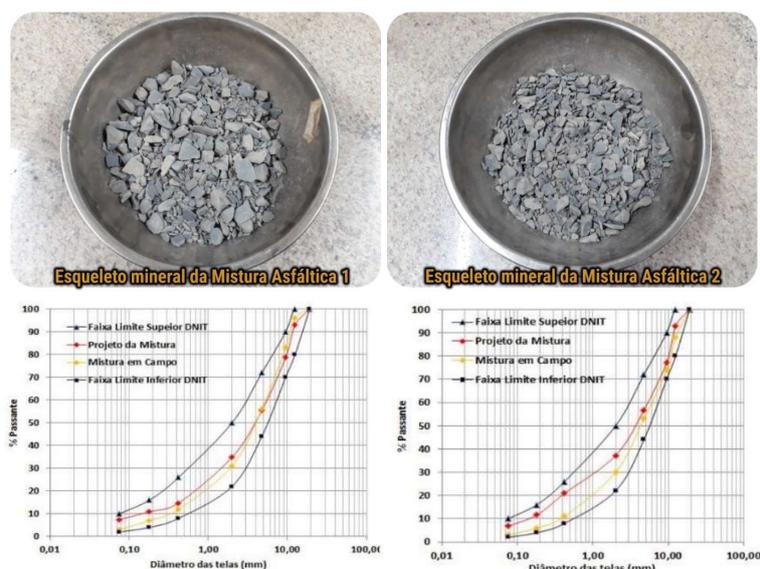
Figura 10: Esqueleto mineral das misturas asfálticas.

A avaliação estrutural destrutiva foi empreendida a partir da retirada de corpos de prova da pista do trecho experimental com uso de sonda rotativa. Após o ensaio de extração de betume DNER (1994), observou-se que os agregados graúdos de ardósia, em ambas as misturas asfálticas, estavam íntegros (sem quebra, fendilhamento ou esmagamento), e o esqueleto mineral como um todo se mostrou com graduação densa, confirmando a distribuição granulométrica de projeto, Figura 10, que se manteve dentro da faixa C do DNIT 031-ES (2006). De acordo com Pinto et al. (2015), a distribuição granulométrica (densa) é uma característica que assegura estabilidade aos pavimentos em razão do maior atrito interno pela imbricação das partículas, desde a mais graúda a mais fina.
