UTILIZAÇÃO DE FIBRA DE COCO SECO E MADEIRAS DE PALETES NA ESTABILIZAÇÃO DE VOÇOROCAS

UTILIZATION OF COCONUT FIBER DRIED AND WOOD PALLETS ON CONTROL GULLY EROSION

Revista Ibero-Americana de Ciências Ambientais, Aquidabã, v.5, n.1, Dez 2013, Jan, Fev, Mar, Abr, Mai 2014.

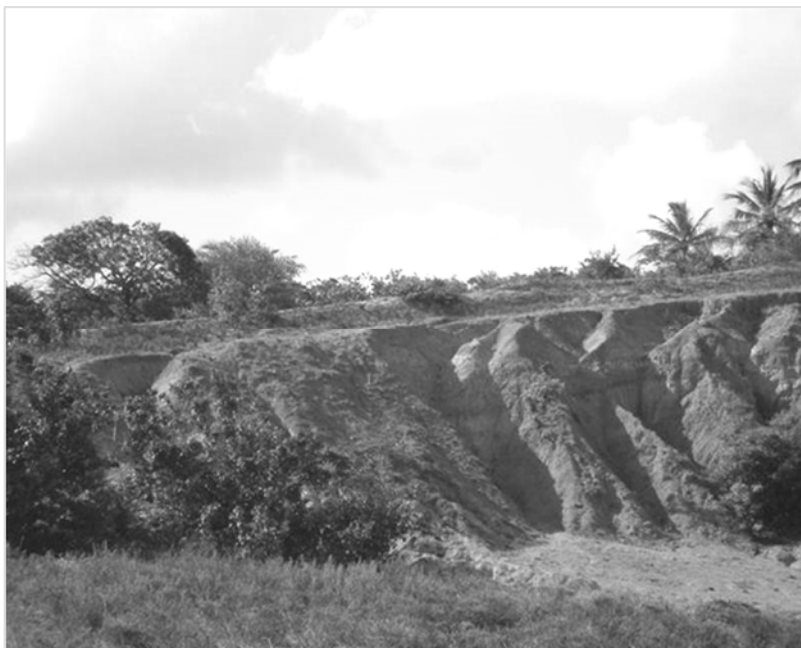
Figura 2: Vista geral do talude de corte com um processo avançado de erosão – voçorocas.

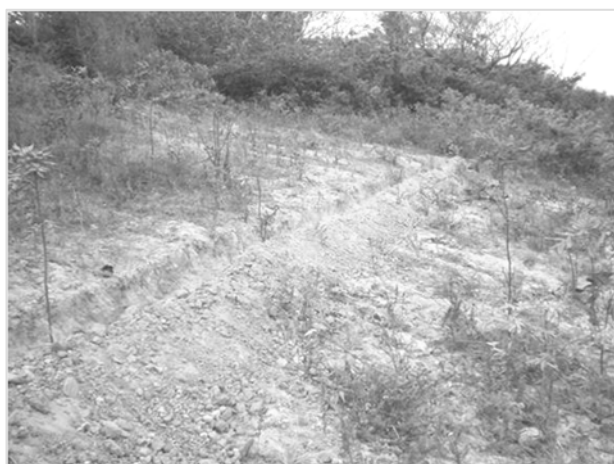
Figura 3: Valeta construída com 1,7% de declividade para desviar a água do talude para a calha de drenagem da estrada.

A área foi isolada com cerca de arame farpado com três fios para evitar a entrada de animais e pessoas ao local. Procedeu-se em seguida a construção de 6 (seis) valas de drenagem (d=1,7%) no talude com declividade de 26%. As valas foram construídas com o perfil transversal quadrado (0,4m x 0,4m) de forma a interceptar e desviar as águas pluviais incidentes e que escoam sobre o talude conduzindo-as para a calha de cimento coletora localizada na margem da estrada.

Com relação às valas de drenagem não foi observado indícios de erosão, indicando que esta declividade (1,7%) não ocasiona erosão para este tipo de solo e para as condições estudadas. No entanto, a cada três meses, durante o período de chuva, observou-se um acúmulo de sedimentos minerais ao longo da calha das valas mostrando uma necessidade de se fazer uma limpeza trimestralmente ou logo após uma grande enxurrada nas calhas das valas, de forma a evitar o transbordo da água conduzida, o que poderia favorecer um processo erosivo.

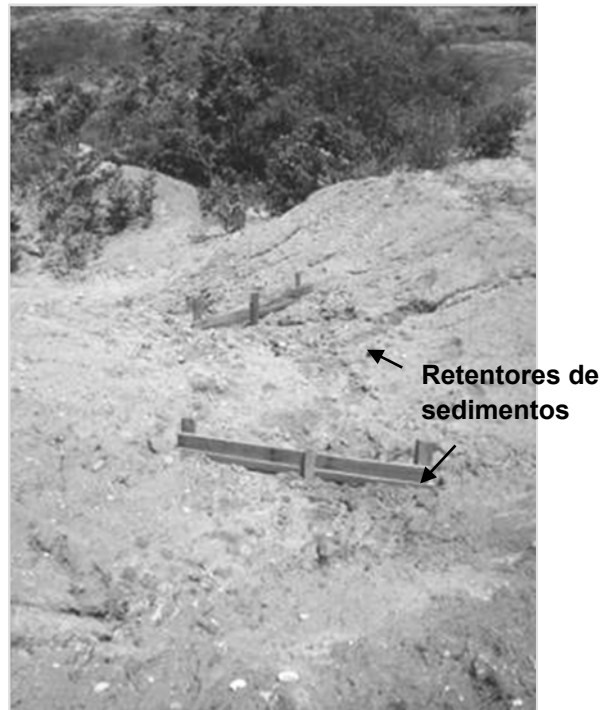
Figura 6: Dissipadores de energia (retentores de sedimentos) colocados nas vertentes dos taludes remodelados para atenuar o escoamento superficial.

Foram instalados dissipadores de energia (retentores de sedimentos), construídos com madeiras de paletes usados, colocados nos talwegues das pequenas ravinas e depressões do talude já remodelado, de forma a diminuir o escoamento superficial, contribuindo, desta forma na retenção dos sedimentos que seriam desprendidos e carreados, mantendo-os no próprio talude.

Após uma precipitação elevada ocorrida durante a época das chuvas em 2008 observou-se o rompimento dos retentores de sedimentos ao longo de uma das voçorocas remodeladas, que foi ocasionado pelo transbordo da água das canaletas de drenagem, indicando a necessidade de limpeza frequente das canaletas de drenagem e reparos logo após a ocorrência de chuvas elevadas sobre a manta de fibra de coco. A frequência de limpeza bem como a forma das canaletas deve melhor estudada.

Após um ano da instalação dos retentores de sedimentos observou-se que os mesmos apresentavam sinais de decomposição pelos cupins mostrando a necessidade de ser fazer a reposição dos retentores a cada ano, até o estabelecimento da vegetação.

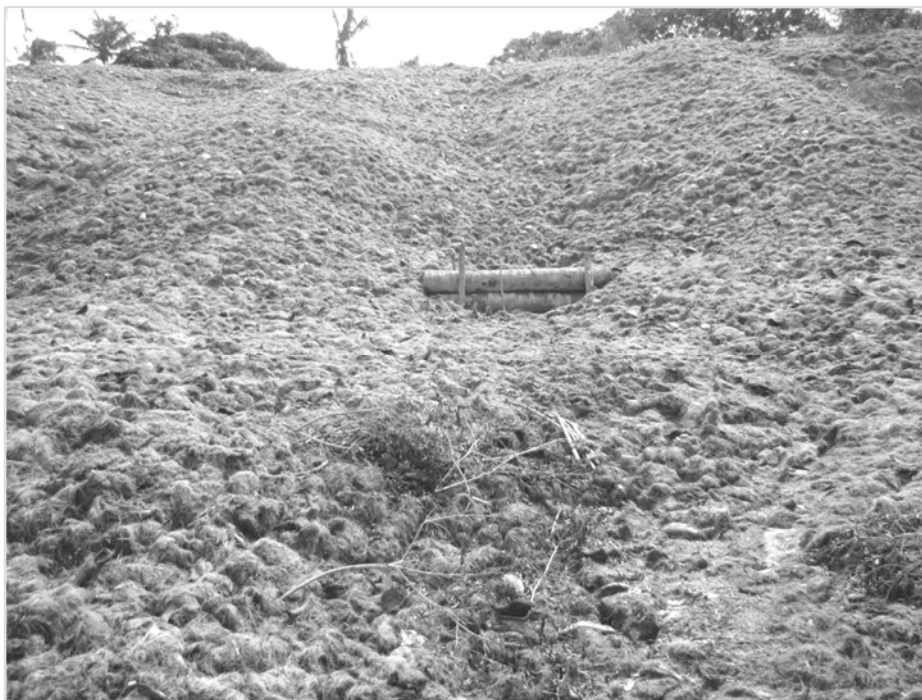
Figura 7: Instalação de paliçada de Pindoba (*Syagrus coronata*) no sulco principal.

Para evitar uma movimentação de massa do solo, presente no aterro (preenchimento) da voçoroca foi instalado uma paliçada vertical na voçoroca principal, aproveitando-se de dois fustes de dois exemplares da palmeira Pindoba (*Syagrus coronata*) com dimensões de 1,60m x 0,25m que se encontravam mortas e próximas ao talude.

Não foram observadas linhas de ruptura próximas às bermas da voçoroca que recebeu a instalação da paliçada, indicando a eficiência da instalação da paliçada como auxílio do aumento da estabilidade do talude remodelado.

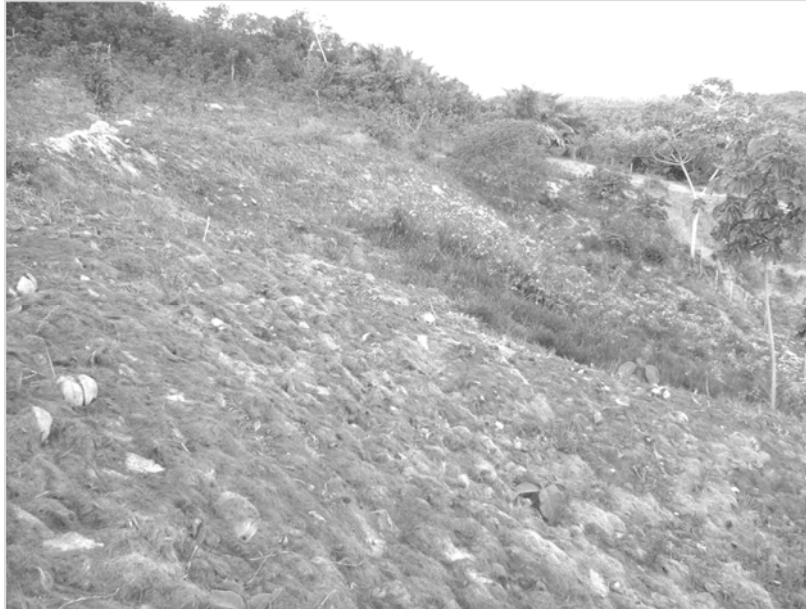
Figura 9: Talude remodelado e aplicado a fibra do coco após três meses. São Cristóvão/SE, 2008.

Após três meses do início da semeadura verificou-se que o capim braquiária teve um desenvolvimento satisfatório (**Erro! Fonte de referência não encontrada.**), que pode ser explicado pela ausência dos sintomas de deficiência nutricional e pela emissão do pedúnculo floral, indicando que esta espécie se adaptou às condições edafo-climáticas do local completando seu ciclo fenológico.

Foi observado, também, que nas áreas onde a camada de fibra de coco ficou mais espessa (> 2,0cm) não ocorreu a germinação do capim, ou ocorreu com falhas, indicando uma necessidade de replantio nestas partes. Este resultado indica uma maior necessidade no aprofundamento do assunto quanto à espessura ideal da camada de fibra de coco para a germinação destas espécies.

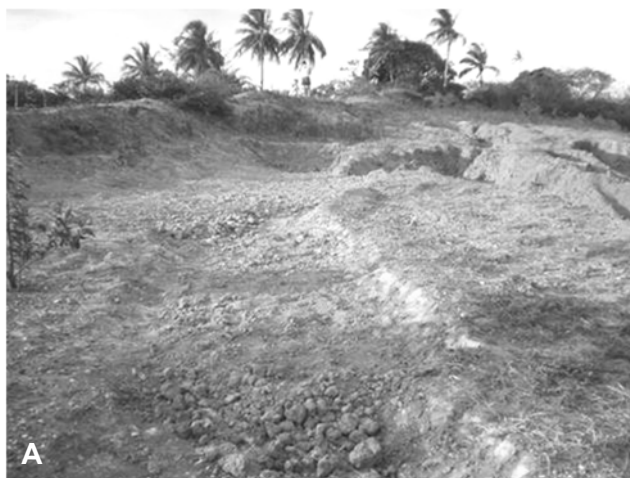
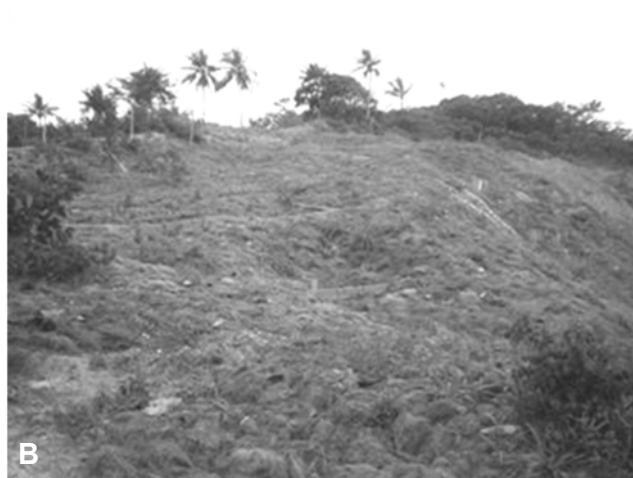
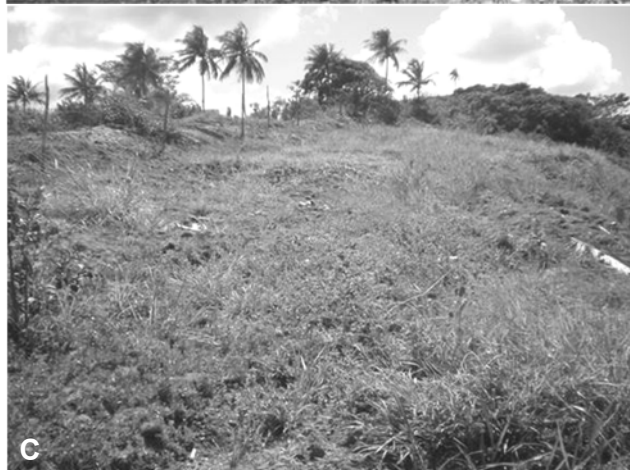
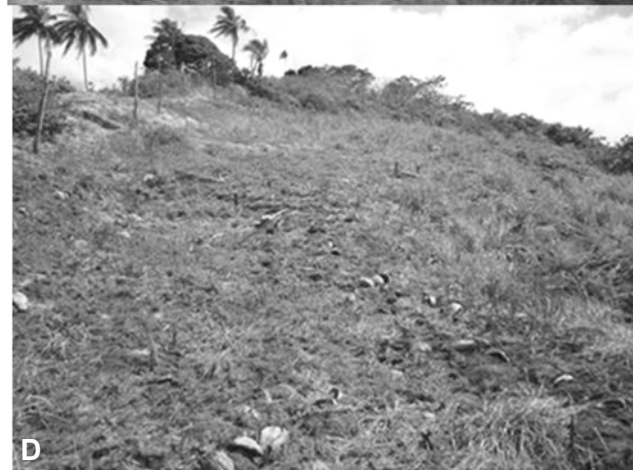
Figura 1: Sequência do processo de reabilitação do talude de 26% de declividade. A: talude sendo reconformado topograficamente (dez/07). B: Talude depois após 2 meses do plantio do capim braquiária (mai/08). C: Talude após 3 meses do plantio. D: Talude após 1 ano do plantio.

Um ano após o plantio das espécies herbáceas foi verificada uma degradação da fibra do coco em alguns poucos locais, indicando uma necessidade de completar essas falhas anualmente até o estabelecimento por completo da vegetação (Figura 1). Foi observado, também, que mesmo após um ano e em pleno verão (período seco), a cobertura da vegetação se assemelhou ao do
