Protocolo de avaliação rápida do estado de conservação de um trecho de mata ciliar do rio Sirinhaém (PE)

Protocol for quick assessment of the conservation status of a riparian forest at Sirinhaém river (Pernambuco state, Brazil)

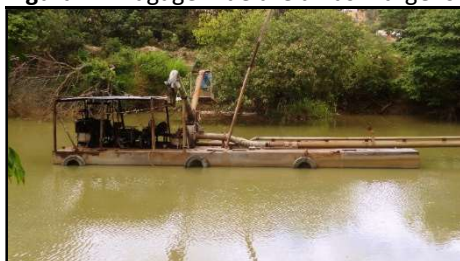
Figura 2: Dragagem de areia nas margens.

Ademais, outra questão preocupante é a retirada irregular de areia nas margens do Rio Sirinhaém (Figura 2). Essa atividade é totalmente conflitante com as ações de restauração do ecossistema ripário. Sendo responsável em grande parte pelos processos erosivos marginais ao longo do baixo Sirinhaém. Por esse motivo, considera-se a mais desastrosa variável interveniente que vem alterando a qualidade do Rio Sirinhaém e, deste modo, afetando negativamente os resultados dessa corrente pesquisa. Outrossim, o processo de transporte da areia através da navegação também provoca impactos nas margens por meio do surgimento de marolas que contribui para erosão marginal. Na verdade a retirada desse fator de degradação mitigaria em parte os impactos ambientais na zona ripária.

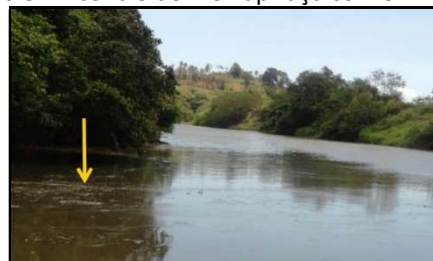
Figura 3: Encontro do Rio Tapiruçu com Sirinhaém.

Em relação ao uso da água no trecho analisado, o principal afluente do Rio Sirinhaém é o Rio Tapiruçu que é barrado próximo à sede da Usina, em seguida sua água é utilizada nos processos produtivos, por exemplo, na lavagem da cana que vem do campo com bastante areia, no resfriamento das caldeiras e no lançamento subprodutos sucroalcooleiros. Sendo que após atravessar essa área industrial o Tapiruçu encontra o Sirinhaém no final do T17 e início de T18 (Tabela 6). Neste ponto foi percebido um forte odor nas águas vindas do Tapiruçu, além de uma nítida pluma de poluentes, indicada pela seta na figura 3.

Diante do exposto no PAR, acredita-se na existência de fortes indícios de lançamento de efluentes Industriais provenientes do processamento da cana-de-açúcar. À vista disso, pode-se dizer que o indicador (odor da água) através dos respectivos verificadores capturaram informações relevantes sobre uma provável existência de efluentes químicos industriais e/ou esgotos domésticos poluindo o corpo hídrico.

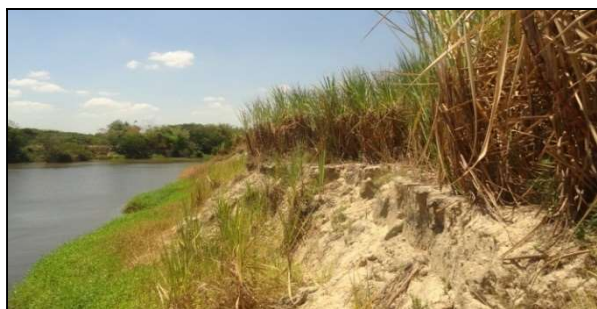
Figura 4: Trecho com "Cana Ciliar".

Finalmente, quanto ao indicador possivelmente mais relacionado à estrutura lateral da mata ciliar aqui denominado de largura da mata ciliar, os dados de T12, T19 e T20 apontaram a ausência ou estreitamento da vegetação protetora na maior parte desses transectos. Nestes locais, notadamente, após solapar a mata ciliar a erosão vem avançando intensamente sobre a 'cana ciliar', ilustrada na figura 4 e, subsequentemente, provocando embaciamento, ou seja, o processo de alarguamento do Rio, culminando com a presença de depósitos aluviais no leito, conforme se verifica na figura 5.

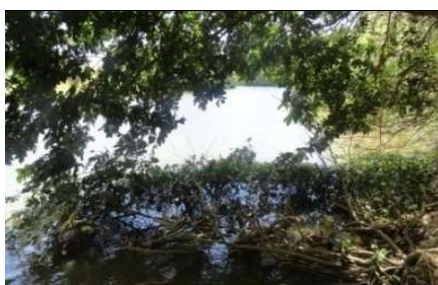
Figura 6: Individuos de Ingá.

Do ponto de vista ecológico, a espécie *Inga edulis* Mart. demonstra ser de grande importância para manutenção do equilíbrio zona ripária. Desta forma, observou-se em muitas situações que os troncos das ingazeiras, devido a fatores como a inclinação da margem e a competição por luminosidade, se debruçavam sobre o canal natural, conseqüentemente, proporcionando habitats sombreados e auxiliando na aeração das águas por fornecerem rugosidade a passagem das correntes, formando assim as zonas turbulentas, explícito na figura 6.

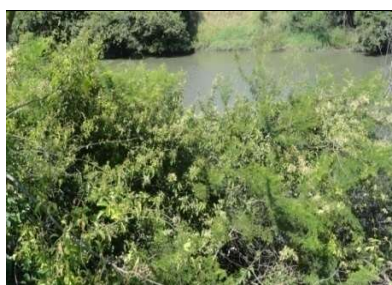
Figura 7: Individuos de Alagadiço.

Sobre a continuidade da mata ciliar é importante frisar que a espécie *Mimosa bimucronata* (DC.) Kuntze (Alagadiço) vem contribuindo para a cobertura do solo. Além disso, acredita-se que essa espécie não tenha sido plantada no local, mas acabou se estabelecendo naturalmente nas margens degradadas, como se pode notar na figura 7. Outra espécie que devido aos seus atributos ecológicos parecer ser indispensável
