## ***Reabilitação estética anterior através de coroas metalocerâmicas: relato de caso***

## ***Anterior aesthetic rehabilitation through metaloceramic crowns: case report***

LIMA, K. G. A.; LAURINDO, B. M.. Reabilitação estética anterior através de coroas metalocerâmicas: relato de caso. **Scire Salutis**, v.9, n.3, p.16-21, 2019. DOI: <http://doi.org/10.6008/CBPC2236-9600.2019.003.0003>

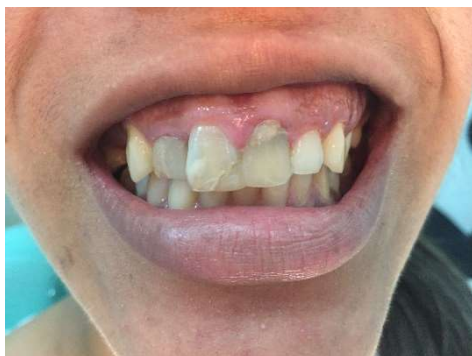
O paciente RPP, 25 anos, gênero feminino, leucoderma, compareceu ao atendimento da clínica odontológica do IMMES (Instituto Macapaense do Melhor Ensino Superior), queixando-se de dor no elemento 12 e 21 e insatisfação com a estética dos elementos 11, 12 e 21 (Figura 1).

**Figura 1:** Sorriso antiestético do paciente.

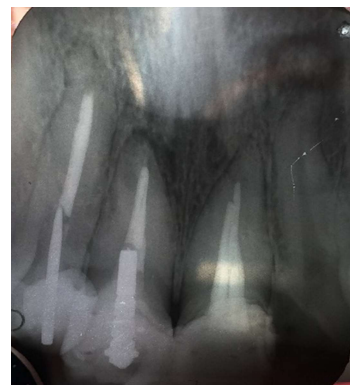
**Figura 2:** Exame radiográfico inicial.

Foi realizado exame clínico, no qual foi observado escurecimento nos elementos 11, 12 e 21, a presença de restauração mediana de classe VI em resina composta com fenda marginal no elemento 11, extensa restauração insatisfatória de resina composta no elemento 21, infiltração marginal nos elementos 12 e 21 e a presença de edema na papila incisiva. No exame radiográfico, foi verificado que o tratamento

endodôntico dos elementos 11, 12 e 21 estavam insatisfatórios (Figura 2). Foi realizado a retirada do pino intra-radicular de metal do elemento 11 com o auxílio de um ultrassom e na mesma sessão foi feita uma restauração provisória com resina composta na cor A 3,5 (Figura 3).

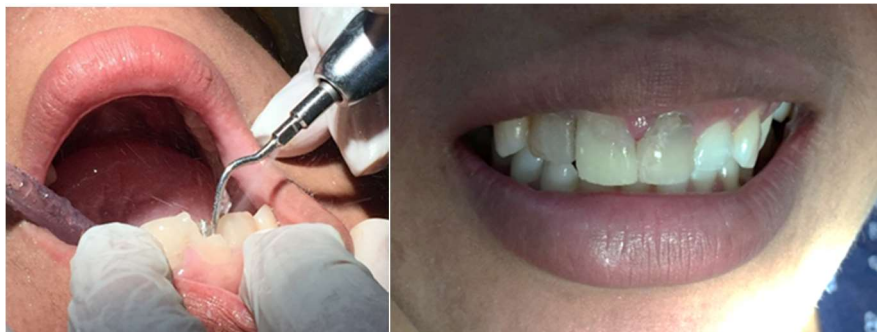
**Figura 3:** Retirado do pino intra-radicular e restauração provisória com resina composta.

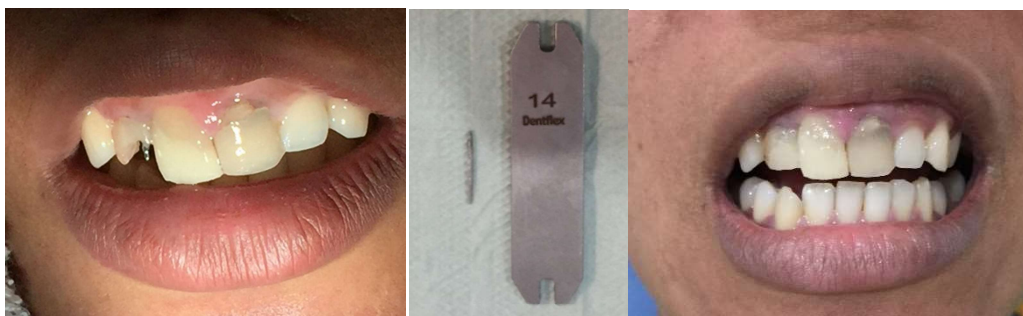
**Figura 4:** Retirado da haste de broca e restauração provisória com resina composta.

Foi removido do elemento 12 uma haste de broca utilizada como pino com auxílio de um ultrassom na mesma sessão foi feita uma restauração com resina composta na cor A 3,5 (Figura 4).

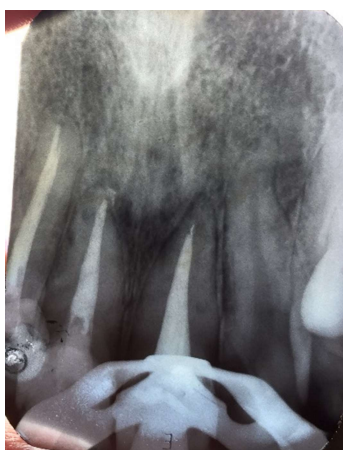
**Figura 5:** Rx final dos retratamentos endodônticos.

Foi realizado o retratamento endodôntico nos elementos 11, 12 e 21 e a cimentação de pinos intra-radicular de fibra de vidro (Figura 5 e 6).

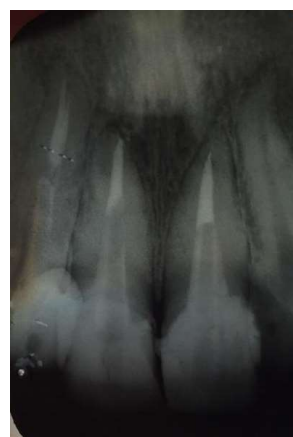
**Figura 6:** Rx com os pinos de fibra de vidro cimentados.

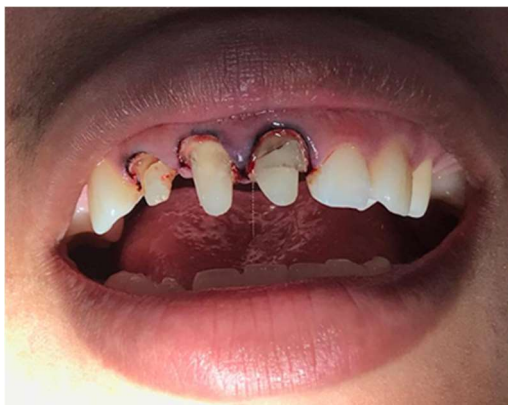
**Figura 7:** Realização dos preparos.

Foi realizado o preparo do tipo chanfro largo com a ponta diamantada #3227 nos três elementos e o afastamento gengival com o fio retrator #00 (Figura 7).

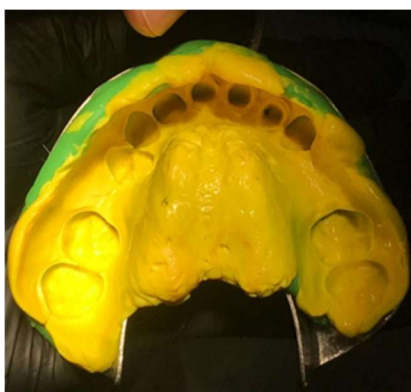
**Figura 8:** Moldagem com silicone de condensação.

A moldagem foi executada com silicone de condensação e o vazamento do gesso especial imediato em seguida foi confeccionado os provisórios (Figura 8 e 9).

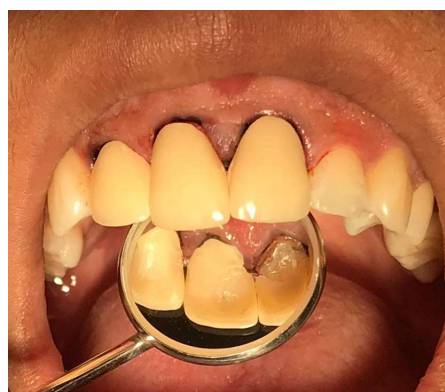
**Figura 9:** Prova com provisórios.

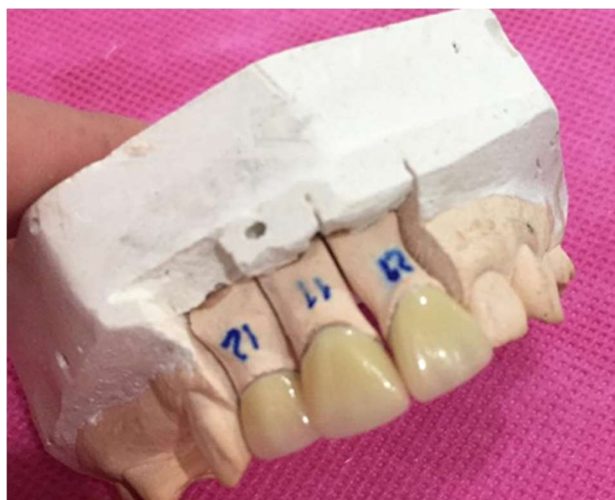
**Figura 10:** Coroas do tipo metalocerâmicas na cor A 3,5 prontas para cimentação.

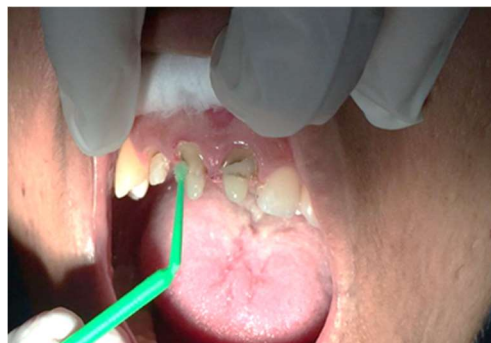
**Figura 12:** Aplicação do adesivo.

Foi escolhido um cimento translúcido e realizado a preparação das peças de metalocerâmicas com condicionamento das peças com ácido clorídrico por 30 segundos, lavados com água e secas com jatos de ar. Após o preparo das peças, foi realizada a preparação dos dentes com profilaxia com pedra pomes e água, condicionamento ácido fosfórico a 37% durante 15 segundos (Figura 11), lavados e secos. Em seguida foi aplicado o adesivo (Figura 12) e foi fotopolimerizado por 40 segundos. Foi utilizado o cimento resinoso o qual foi removido os excessos e fotopolimerizado por 20 segundos em cada face.

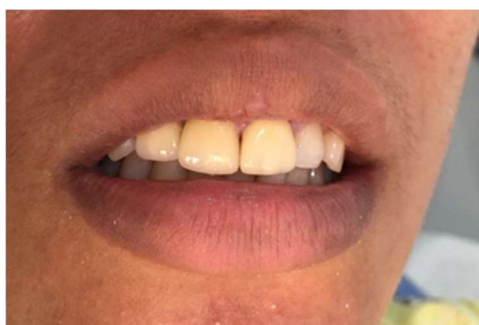
**Figura 13:** Resultado Final.

Na sequência foi realizado o ajuste oclusal. O resultado final (Figura 13) estético e funcional foi aprovado pelo paciente e pelos profissionais envolvidos.
