Manifestações patológicas em pavimentação asfáltica: estudo de caso na avenida Nações Unidas de Porto Nacional (TO)

Pathological manifestations in asphalt paving: a case study on avenue Nações Unidas of Porto Nacional (TO)

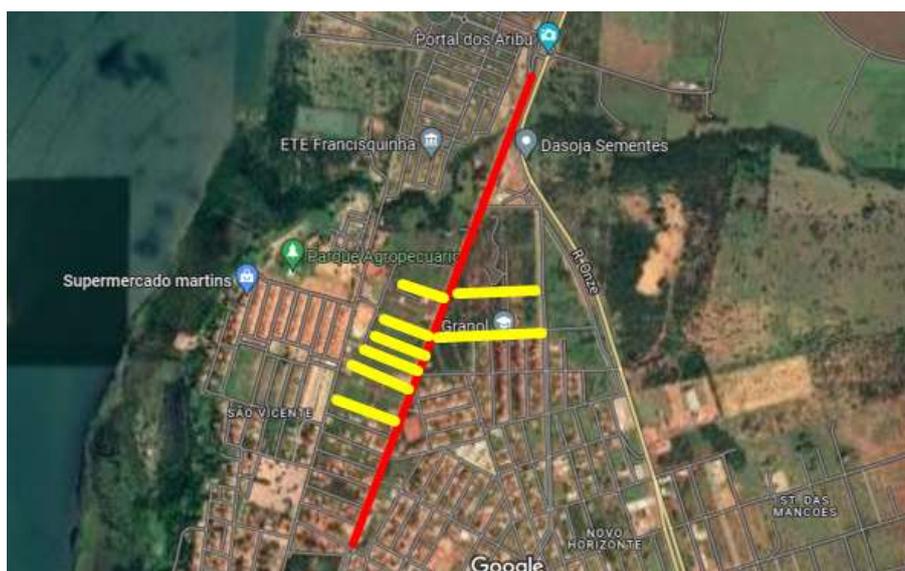
Figura 13: Vias não pavimentadas.

Uma outra problemática recorrente, refere-se ao fato de que as vias perpendiculares ao trecho analisado, não apresentam pavimentação, conforme apresentado no mapa da Figura 13, onde as vias em amarelo não apresentam pavimentação asfáltica.

Por não apresentar pavimentação, o encontro entre a Avenida Nações Unidas e essas vias é marcado por erosões que além de prejudicarem o solo da via não pavimentada, também afeta a camada de solo da
