Levantamento visual contínuo: análise da rodovia TO-255, trecho de Porto Nacional a Monte do Carmo

Continuous visual survey: analysis of the TO-255 highway, from Porto Nacional of Monte do Carmo

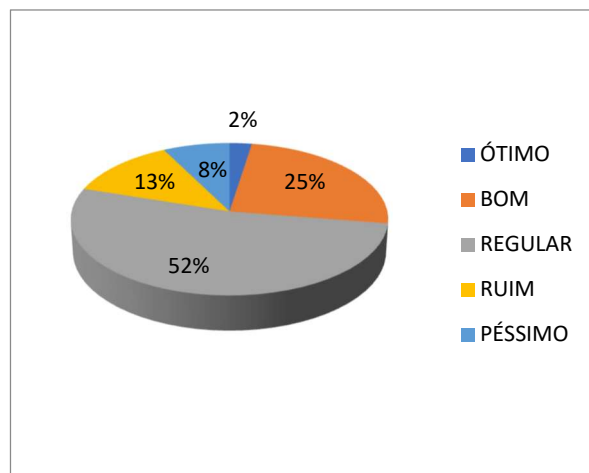
Figura 7: Gráfico de Qualidade dos Trechos.

Oito por cento em estado Péssimo, localizado nos trechos 28, 29 e 30, onde é notado defeitos generalizados com correções prévias em toda a extensão. Degradação do revestimento e das demais camadas – infiltração de água e descompactação da base. Através dos resultados encontrados no Quadro de Resumos (Tabela 6) foi possível produzir o gráfico da Figura 7.

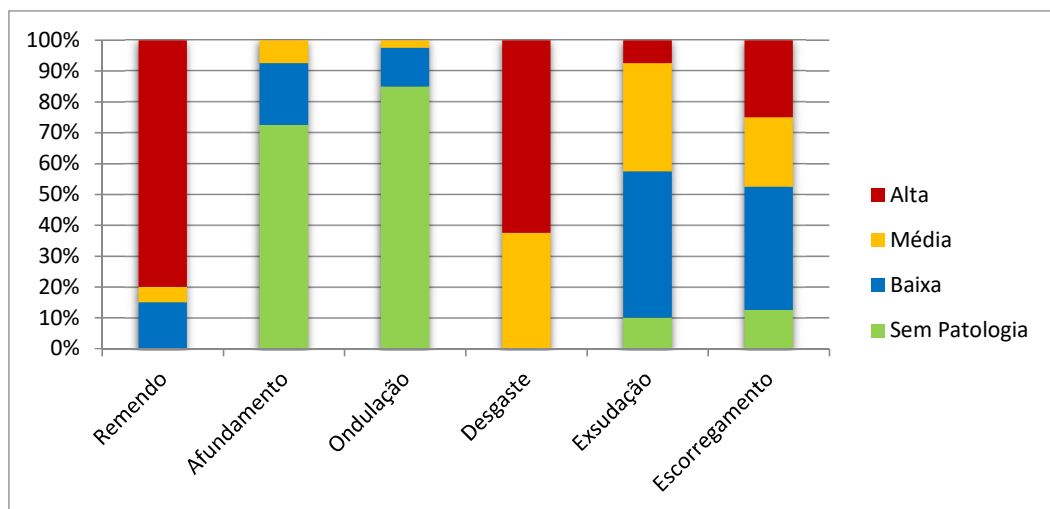
Figura 8: Frequência de defeitos por trecho.

Sem Patologia	Baixa	Média	Alta
Remendo	0%	15%	5%	80%
Afundamento	73%	20%	8%	0%
Ondulação	85%	13%	3%	0%
Desgaste	0%	0%	38%	63%
Exsudação	10%	48%	35%	8%
Escorregamento	13%	40%	23%	25%

Os defeitos de desgaste e remendo estão presentes em 100% dos trechos, sendo as manifestações patológica mais frequentes. Logo em seguida as exsudações com 90% de atuação. O escorregamento também aparece com porcentagem alta de 87,5% de aparições nos trechos.

Todos os trechos, ou seja, 100% dos pontos se encontram com manifestações patológicas de desgaste, o que evidencia a necessidade de uma implantação de medidas rotineiras e periódicas de forma adequada sobre a via. Caso seja realizado, o local jamais alcançará níveis de deterioração elevados nos quais sejam necessários a restauração ou reconstrução dela.
