Manifestações patológicas: estudo de caso residencial Rio Tocantins em Porto Nacional/TO

Pathological manifestations: Rio Tocantins residential case study in Porto Nacional/TO

REIS, J. S.; FERNANDES, F. A. S.. Manifestações patológicas: estudo de caso residencial Rio Tocantins em Porto Nacional/TO. **Engineering Sciences**, v.8, n.1, p.38-44, 2020. DOI: <http://doi.org/10.6008/CBPC2318-3055.2020.001.0005>

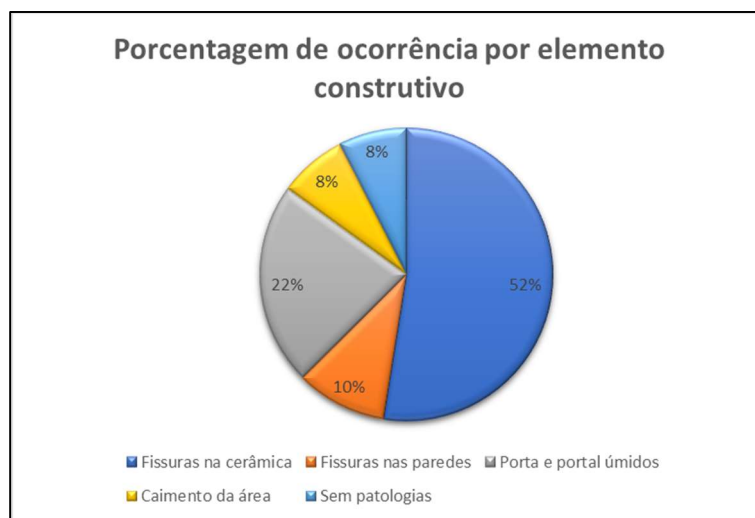
Gráfico 1: Percentuais de patologias identificadas.

Observando o gráfico acima é possível perceber que 52% das patologias encontradas trata-se de fissuras no revestimento cerâmico e 22% são portas e portais úmidos. As outras, que são fissuras nas paredes e caimento da área apresentam 10% e 8% respectivamente. Apenas 8% das unidades visitadas moradores não apresentaram queixa alguma.

A principal patologia encontrada foi trincas no revestimento cerâmico, representado 52% do total de todas as deficiências estudadas neste trabalho, é um número bem expressivo uma vez que, 100% das casas apresentaram este tipo de problema, moradores relatam que algumas peças cerâmicas foram substituídas, porém o problema persistiu surgindo no mesmo ou em outros locais. Dado o exposto, podemos observar que ainda há muito a ser feito para melhorar a qualidade e durabilidade das habitações do Programa Minha Casa Minha Vida, estudos mais detalhados de terreno e melhor escolhas dos materiais utilizados pode ser a saída mais viável.
