Análise das manifestações patológicas da ponte sobre o Rio Taquari em Araguatins/TO

No Brasil essas inspeções devem ser realizadas conforme a NBR 9452 (2019) que trata sobre Vistoria de Pontes e Viadutos de Concreto. A ponte em estudo tem extensão de 30 metros, situa-se na Avenida Castelo Branco, no povoado Santa Tereza, na cidade de Araguatins/TO, transpõe o Rio Taquari e liga o Instituto Federal do Tocantins, Campus Araguatins à cidade. Foi construída em 1992, utilizando o método convencional, em concreto armado.

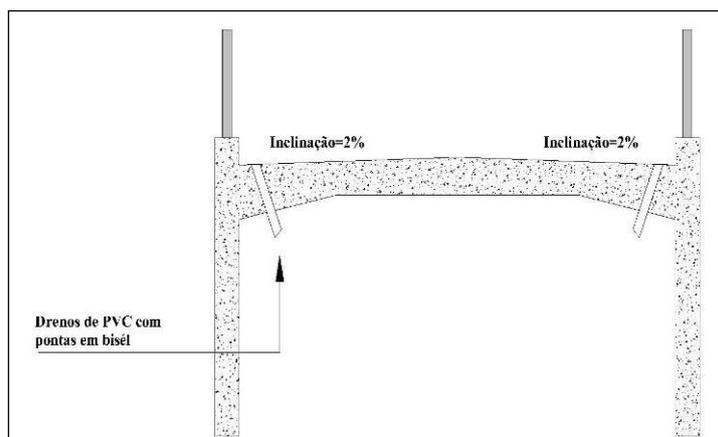
Figura 7: Corte transversal da ponte em estudo.

tabuleiro com declividade para as bordas onde se distribuem drenos em tubos PVC de 7cm de diâmetro, com pontas em bisel, a cada 4 metro ao longo da ponte, conforme a figura 7.

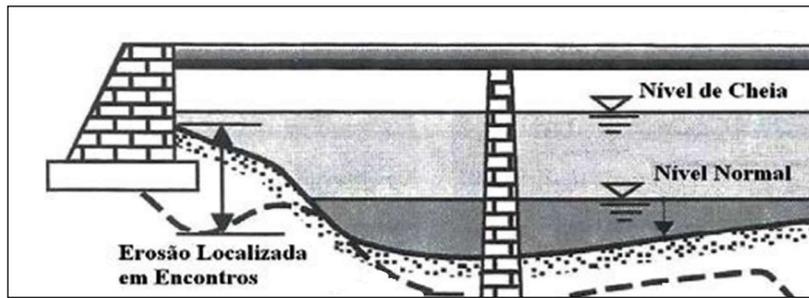
Figura 12: Modelo de erosão localizada nos encontros.

Segundo Cardoso (2008), a erosão localizada, também conhecida como fossas de erosão são desenvolvidas em torno dos pilares e encontros (Figura 12). Essa erosão é ocasionada principalmente no período de cheias. A ação das enchentes aumenta a pressão dinâmica transversal aos pilares e encontros, e os impactos podem ser acentuados de acordo com a forma geométrica do elemento, por isso, o poder de destruição de uma cheia é acrescido com falhas no projeto na geometria dos elementos da ponte (VITÓRIO, 2015). Devido ao processo de erosão dos aterros de acesso, ocorreu assentamento, ocasionando discordância entre o tabuleiro da ponte e a rodovia, gerando degrau acentuado, o que gera impactos dos
