Uso de indicadores de saneamento ambiental, na bacia hidrográfica do Tucunduba, visando a redução das doenças de veiculação hídrica

Use of environmental sanitation indicators, in the Tucunduba hydrographic basin, aiming at the reduction of water-based diseases

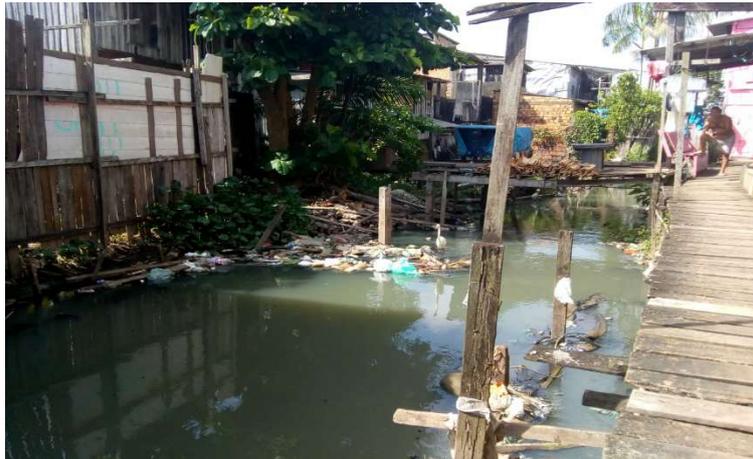
Figura 1: Resíduos sólidos irregulares no canal.

O trabalho foi iniciado com três visitas técnicas, que foram realizadas para o reconhecimento da área, servindo para comprovar a falta de infraestrutura urbana e de serviços de saneamento básico adequados para atender a população local como drenagem, esgotamento sanitário, água encanada e coleta de lixo, eram bastante precários, devido à alta concentração de habitações do tipo ‘palafitas’, ao longo do canal, afetando

de forma direta a qualidade de vida da população, fato evidenciado na Figura 1 contribuindo para os constantes alagamentos e demais transtornos causados em parte dos bairros que integram a referida Bacia.
