## ***Diagnóstico do severo entupimento do sistema de drenagem de lixiviados do aterro sanitário de Brasília***

## ***Diagnosis of the severe clogging of the leach drainage system in Brasília's landfill***

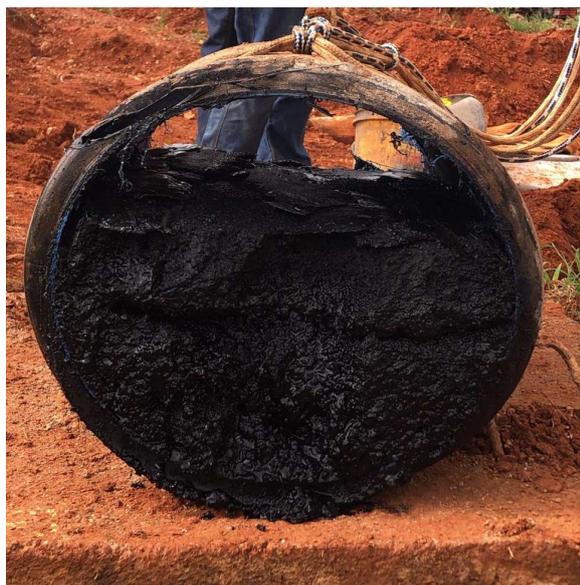
muito significativas de incrustações que preenchiam praticamente toda a seção transversal do tubo de PEAD de 400 mm de diâmetro utilizado nos drenos principais do sistema foi constatada (Figura 1).

**Figura 1:** Obstrução presente na tubulação perfurada do dreno de lixiviado do Aterro Sanitário de Brasília.

A principal causa do severo entupimento do sistema de coleta e transporte de lixiviado do aterro sanitário de Brasília foi o uso de pedras calcárias (com cerca de 50% de carbonato de cálcio) de granulometria não uniforme e com elevada concentração de finos (pedra não lavada).

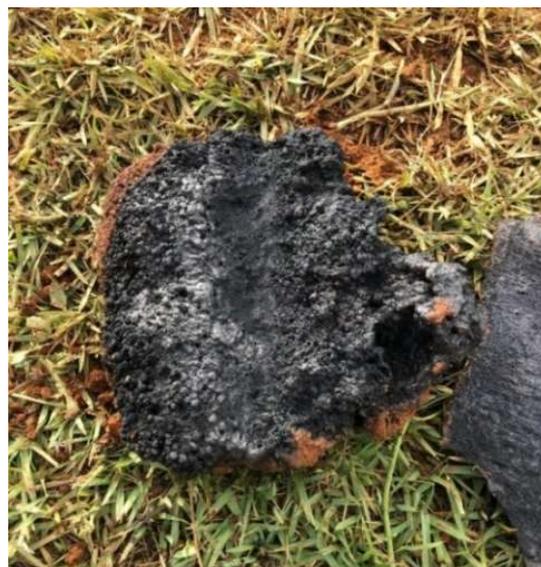
**Figura 2:** Detalhe do material presente na tubulação perfurada do dreno de lixiviado do Aterro Sanitário de Brasília.

O material não possuía odor significativo e apresentou resistência à maceração com pá. Tais características indicaram uma maior probabilidade de se tratar de material inorgânico. Além disso, fisicamente, o material incrustado parecia ser composto por pequenos grãos com diâmetros compatíveis às aberturas das tubulações perfuradas utilizadas no sistema de drenagem, reforçando a hipótese de o entupimento estar relacionado à precipitação de cátions inorgânicos.
