Avaliação da qualidade hídrica de poços de abastecimento do município de Juína, MT-Brasil

Evaluation of the water quality of supply wells in the municipality of Juína, MT-Brazil

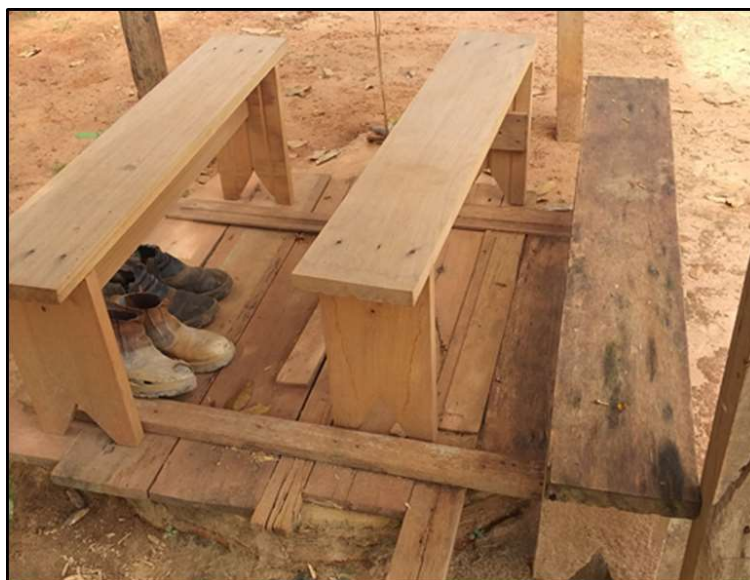
Dos poços analisados, todos encontraram-se em desconformidade com a legislação, possuindo vedação precária ou inapropriada e sem calçada ao redor, o que pode facilitar a entrada de vetores, como baratas e outros insetos. No poço 7 (Figura 2) é possível observar a vedação inadequada, que pode expor a qualidade da água subterrânea, visto que a percolação da água da chuva, pode trazer os contaminantes presentes na superfície para dentro do poço, pelas fissuras presentes na tampa. Capp et al. (2012), ao analisar a qualidade da água de 12 poços rasos em Anastácio - MS, verificou que as condições higiênico-sanitárias são responsáveis pela contaminação da água.

Figura 2: Condições precárias do Poço 7 do bairro Módulo VI, em Juína – MT.

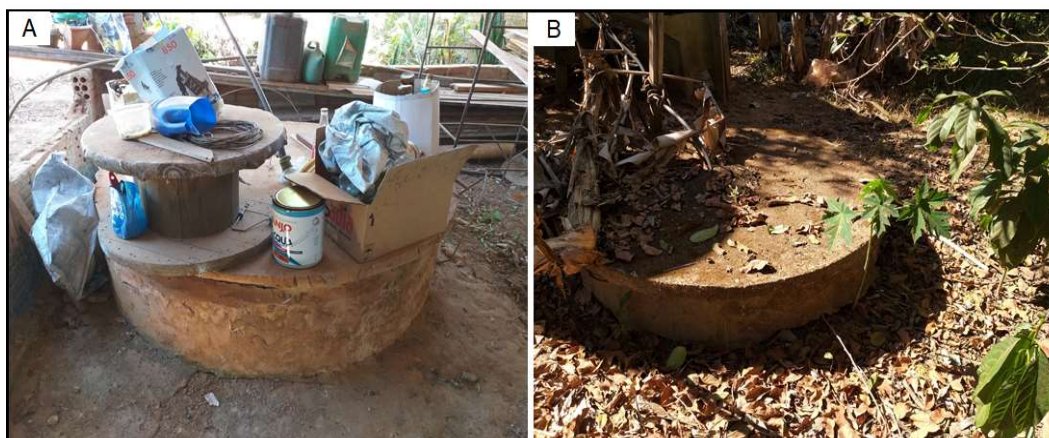
Figura 3: Condições de limpeza inadequada no entorno dos poços do bairro Módulo VI, em Juína – MT
Legenda: (A) Ponto 1 (B) Ponto 3.

A falta de limpeza no entorno dos poços, como verificado no bairro Módulo VI (Figura 3), também é

um fator preocupante que pode vir a comprometer a qualidade da água subterrânea, principalmente em poços rasos, dos quais podem estar mais sujeitos a influência da água decorrente do escoamento superficial, como observados nos poços amostrados (BASTOS, 2013).

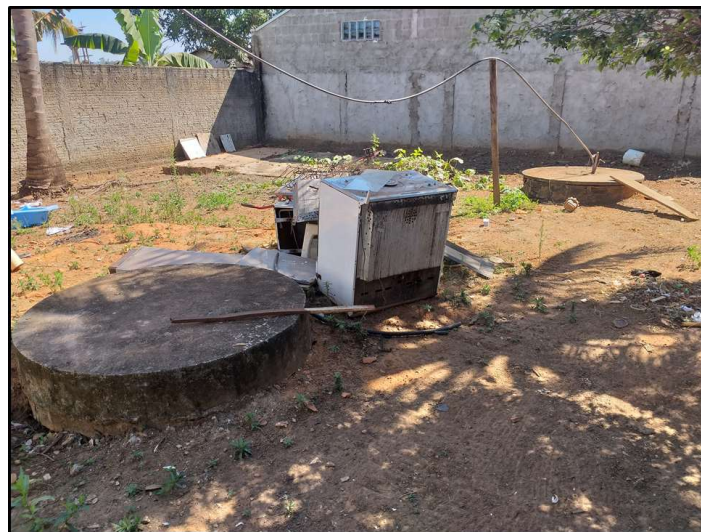
Observou-se, que os poços mais distantes em relação às fossas são os P5 e P9 com 20 metros e o P1, P4 e P10 com 15 metros. Todavia o P7 situa-se a 3 metros da fossa e o P2 a 6 metros (Figura 4), estando em desacordo com a NBR nº 7229/1992, que impõe uma distância mínima de 15 metros. Resultados semelhantes foram encontrados por Ayach (2002), em uma comunidade no estado do Mato Grosso do Sul, em que 16,7% das fossas situavam-se a menos de 10,0 m de distância do poço e 41,7% na faixa de 10,0 a 20,0 m.

Uma situação comumente observada no bairro Módulo VI, é a localização da fossa do terreno vizinho em relação à poços do entorno, para Ayach (2011), a declividade do terreno, pode consistir em um fator relevante de contaminação. A presença de fossas próximas dos poços, pode resultar em uma fonte de contaminação do lençol freático, principalmente por compostos nitrogenados, como nitrito, nitrato e amônia.

Figura 4: Localização do poço (P2) em relação a fossa, no bairro Módulo VI, em Juína – MT.
